**Verkennend  
bodemonderzoek**

Torensteepolder te  
Numansdorp

**Status**  
versie 1  
**Datum**  
28 mei 2009  
**Projectnummer**  
20090677//INWE

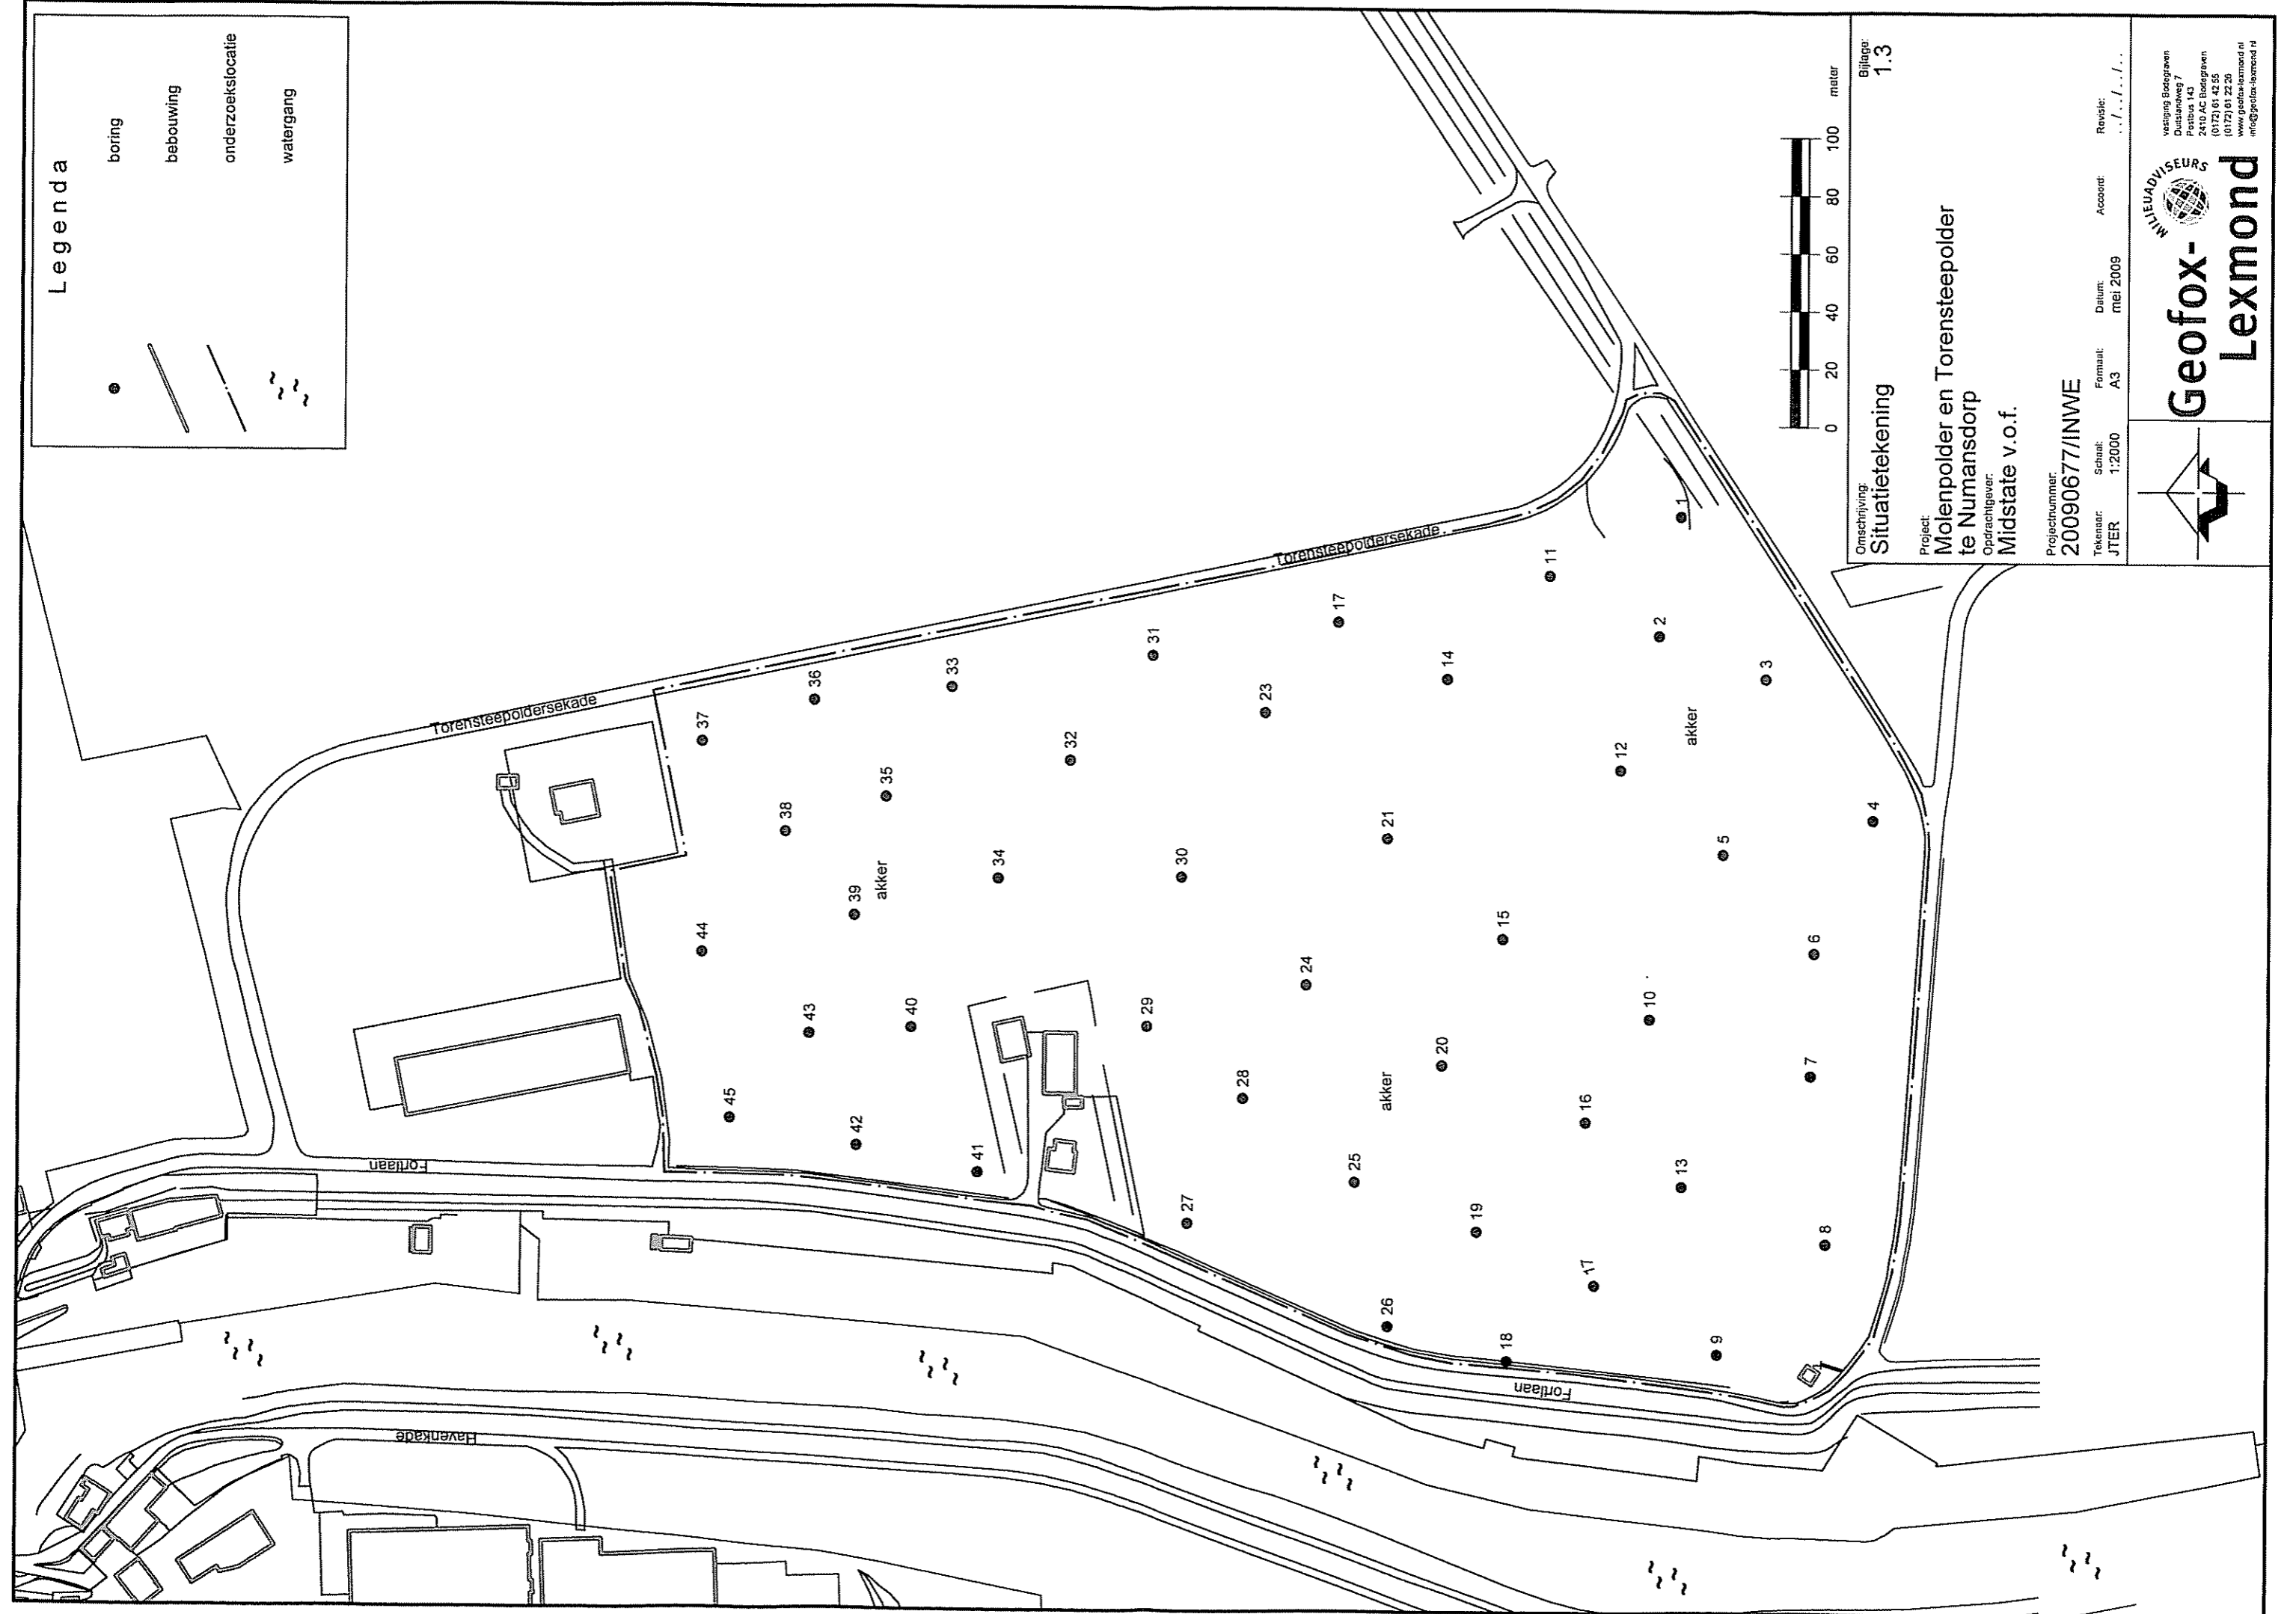
Omschrijving: **Situatietekening**  
Bijlage: **1.3**

De vrijgekomen grond uit de boringen is in het veld geclassificeerd (vaststellen bodemopbouw), beoordeeld op de aanwezigheid van verontreinigingen en voor chemisch onderzoek bemonsterd. Een grondmonster heeft betrekking op een maximaal bodemtraject van 0,5 meter. De situering van de boorpunten is weergegeven in bijlage 1.3.
