## **Quickscan Wet natuurbescherming HW Wonen renovatie en nieuwbouw 2021-2023**

Oriënterend onderzoek in het kader van de Wet natuurbescherming

Project: BE/2020/197

Datum: 4 mei 2020

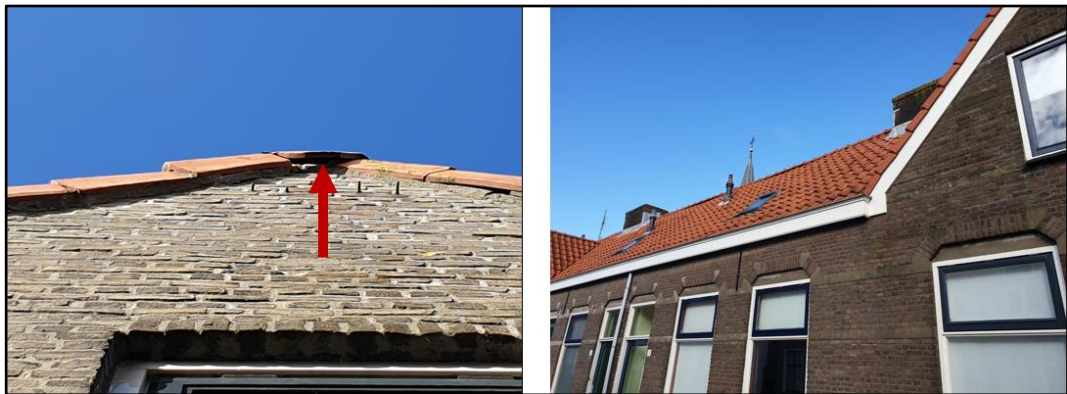
- Dakgoten sluiten nauw aan op de gevel;
- Geen ventilatieopeningen in de gevels aan de Dorpstraat;
- Bebouwing te laag (GZ).

*Figuur 2.5 Links: mogelijke openingen die gebruikt kunnen worden door vleermuizen. Rechts: de dakruimte is toegankelijk voor huismussen.*

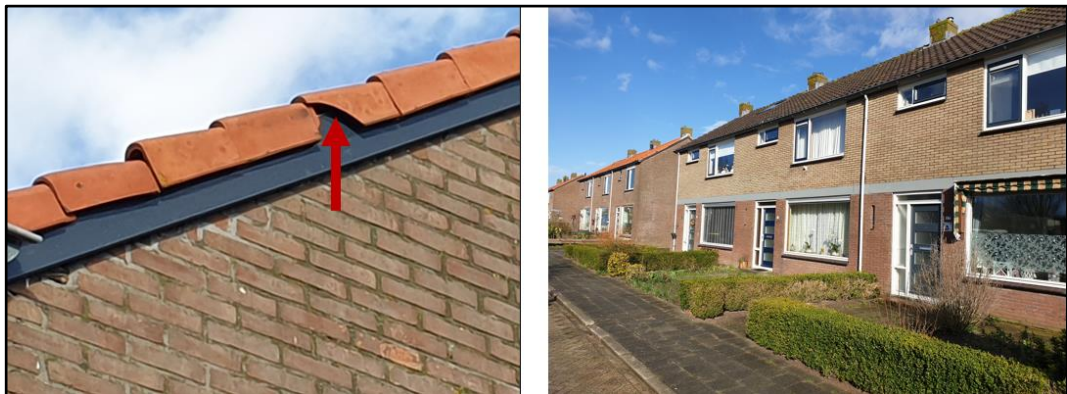
- Kantpannen sluiten niet volledig aan (VL en GZ);
- Open ventilatieopeningen aanwezig in de gevel (VL);
- Openingen tussen dakgoot en gevel (VL en GZ);
- Onderste rij dakpannen toegankelijk vanuit de dakgoot (HM).

*Figuur 2.8 Links: mogelijke openingen die gebruikt kunnen worden door gierzwaluwen en vleermuizen. Rechts: de dakruimte is toegankelijk voor huismussen.*

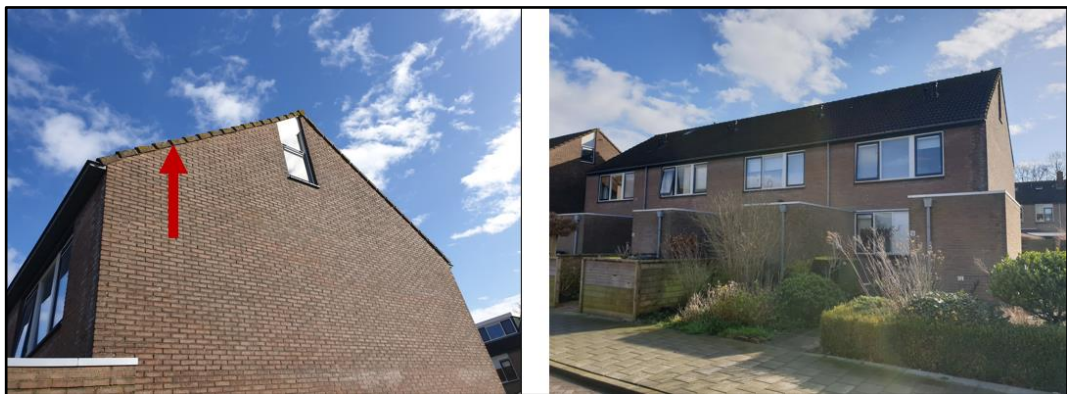
- Kantpannen sluiten niet volledig aan (VL en GZ);
- Open ventilatieopeningen aanwezig in de gevel (VL);
- Openingen tussen dakgoot en gevel (VL en GZ);
- Onderste rij dakpannen toegankelijk vanuit de dakgoot (HM).

*Figuur 2.11 Links: mogelijke openingen die gebruikt kunnen worden door gierzwaluwen en vleermuizen. Rechts: de dakruimte is toegankelijk voor huismussen.*

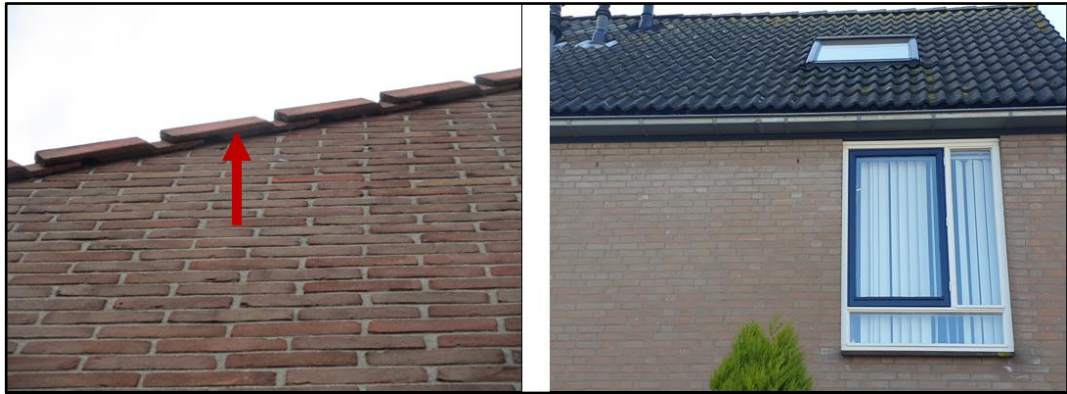
- Kantpannen sluiten niet volledig aan (VL en GZ);
- Open ventilatieopeningen aanwezig in de gevel (VL);
- Openingen tussen dakgoot en gevel (VL en GZ);
- Onderste rij dakpannen toegankelijk vanuit de dakgoot (HM).

*Figuur 2.14 Links: mogelijke openingen die gebruikt kunnen worden door gierzwaluwen en vleermuizen.  
Rechts: de dakruimte is toegankelijk voor huismussen.*

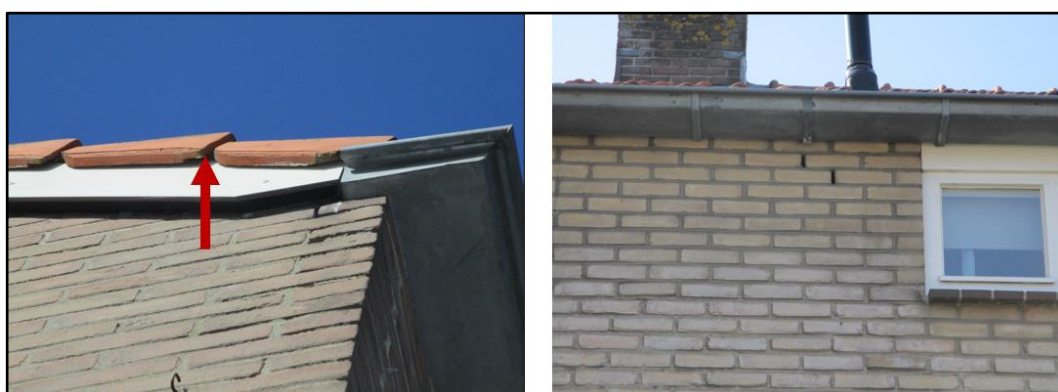
- Kantpannen sluiten niet volledig aan (VL en GZ);
- Open ventilatieopeningen aanwezig in de gevel (VL);
- Openingen tussen dakgoot en gevel (VL en GZ);
- Onderste rij dakpannen toegankelijk vanuit de dakgoot (HM).

*Figuur 2.17 Links: mogelijke openingen die gebruikt kunnen worden door gierzwaluwen en vleermuizen. Rechts: de dakruimte is toegankelijk voor huismussen.*

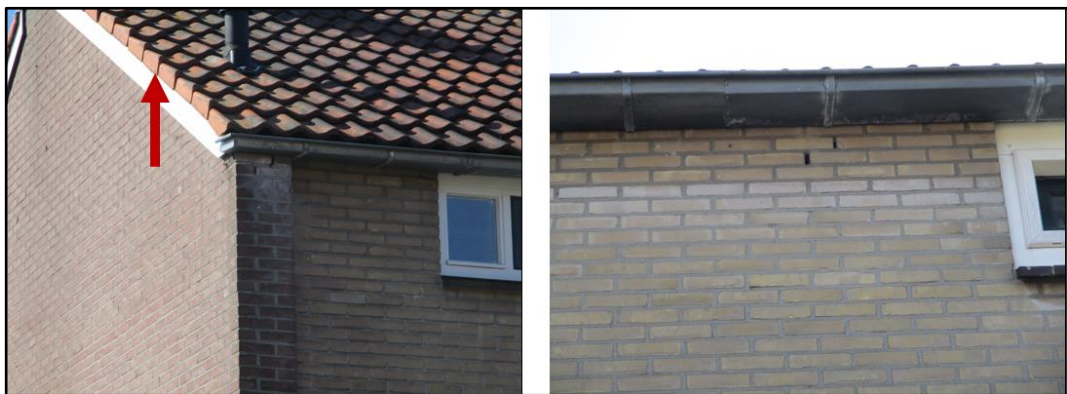
*Figuur 2.20 Links: mogelijke openingen die gebruikt kunnen worden door gierzwaluwen en vleermuizen. Rechts: de dakruimte is toegankelijk voor huismussen.*

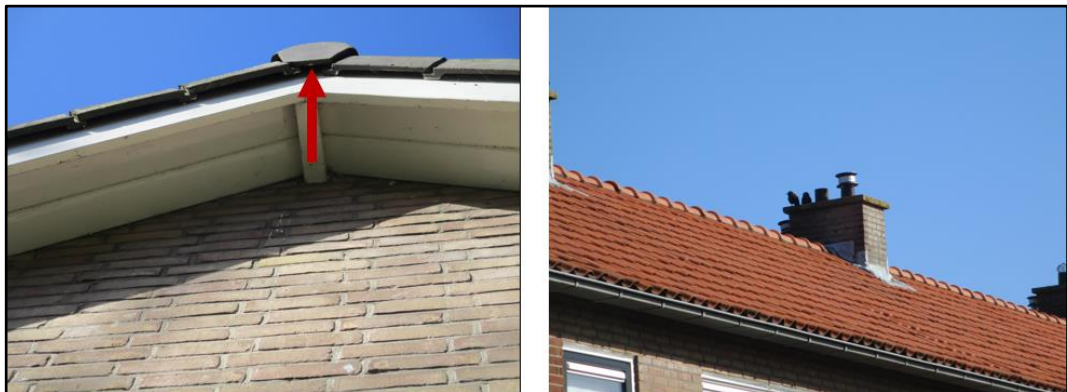
- Woningen aan de Eikenlaan hebben vogelschroot, maar deze is niet sluitend aangebracht (HM).

*Figuur 2.23 Links: mogelijke openingen die gebruikt kunnen worden door gierzwaluwen en vleermuizen. Rechts: de dakruimte is toegankelijk voor huismussen.*

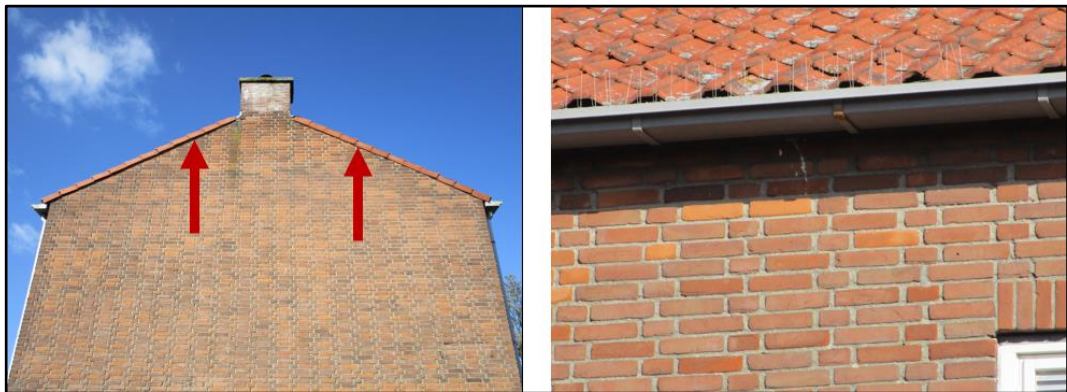
- Duivenpinnen aangebracht, maar niet over de gehele dakgoot (HM).

*Figuur 2.29 Links: mogelijke openingen die gebruikt kunnen worden door gierzwaluwen en vleermuizen. Rechts: verschillende bewoners hebben duivenpinnen aangebracht, maar het dak is nog steeds (deels) toegankelijk voor huismussen.*

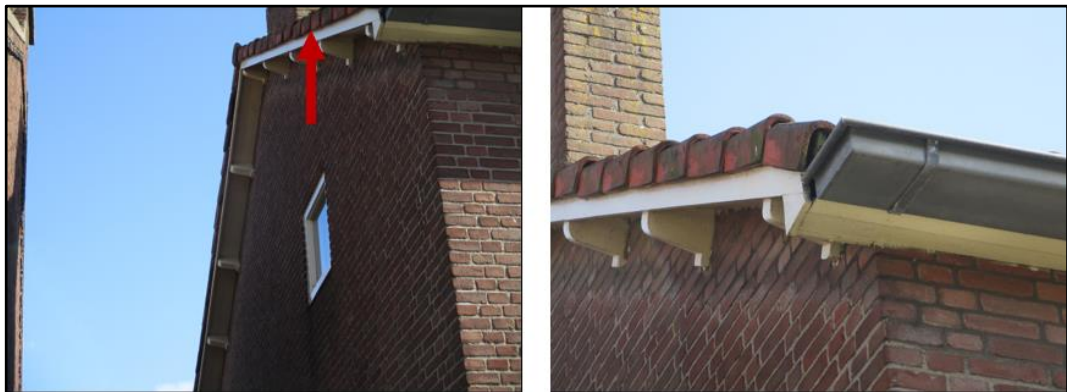
*Figuur 2.32 Links: mogelijke openingen die gebruikt kunnen worden door gierzwaluwen en vleermuizen.  
Rechts: de dakruimte is toegankelijk voor huismussen.*

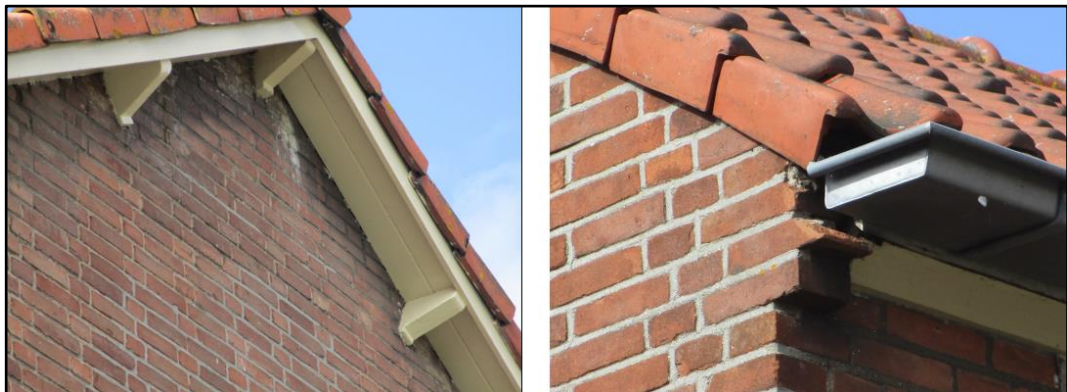
*Figuur 2.35 Links: de kantpannen kunnen gebruikt worden door gierzwaluwen en vleermuizen, daarnaast kunnen huiszwaluwen nestelen onder de overstek. Rechts: de dakruimte is toegankelijk voor huismussen.*

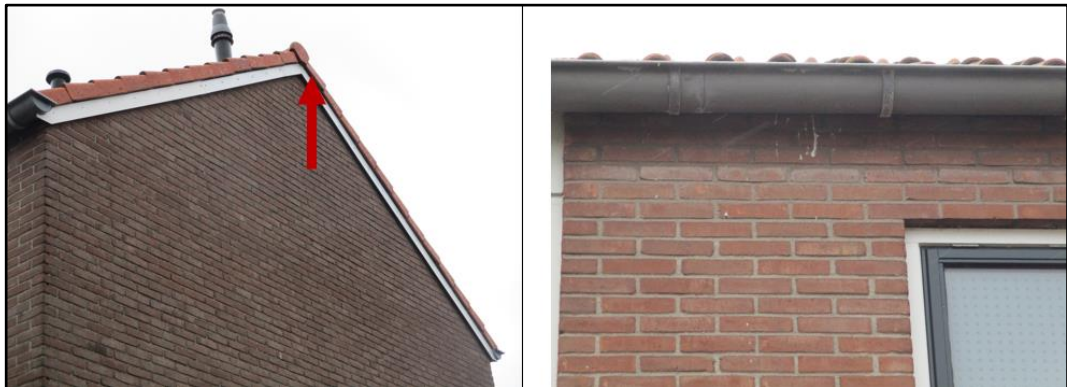
*Figuur 2.41 Links: mogelijke openingen die gebruikt kunnen worden door gierzwaluwen en vleermuizen.  
Rechts: de dakruimte is toegankelijk voor huismussen.*

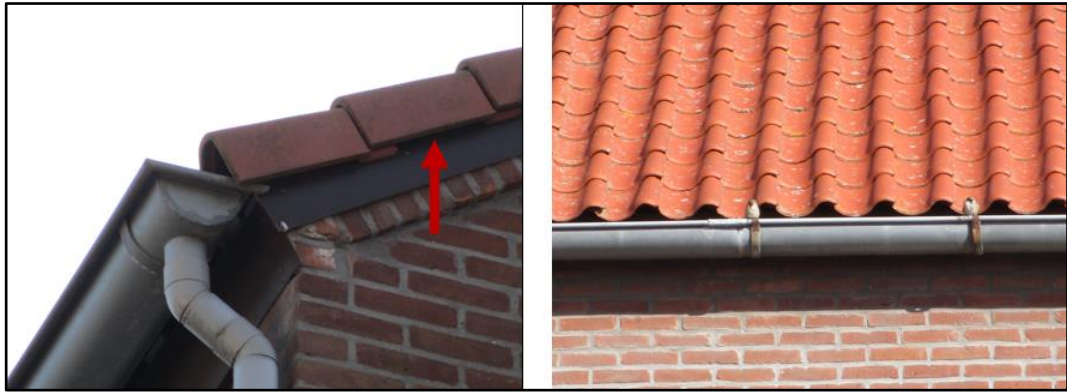
*Figuur 2.47 Links: mogelijke openingen die gebruikt kunnen worden door gierzwaluwen en vleermuizen.  
Rechts: de dakruimte is toegankelijk voor huismussen.*

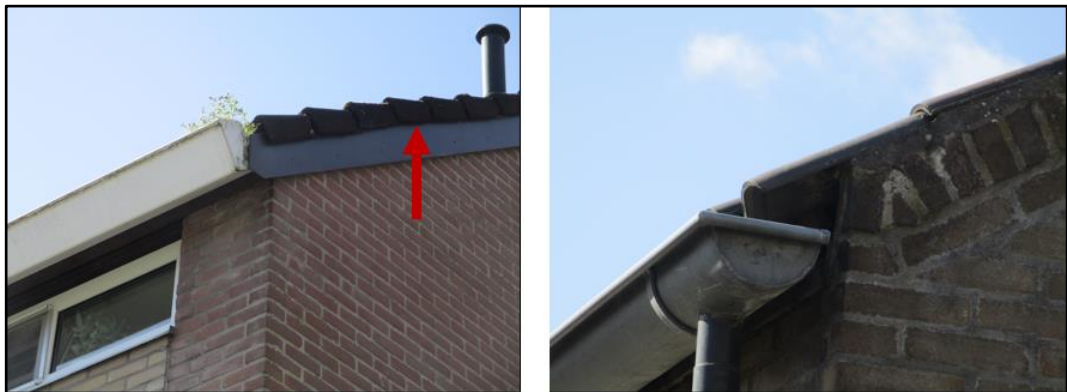
*Figuur 2.50 Links: mogelijke openingen die gebruikt kunnen worden door gierzwaluwen en vleermuizen. Rechts: de dakruimte is toegankelijk voor huismussen.*

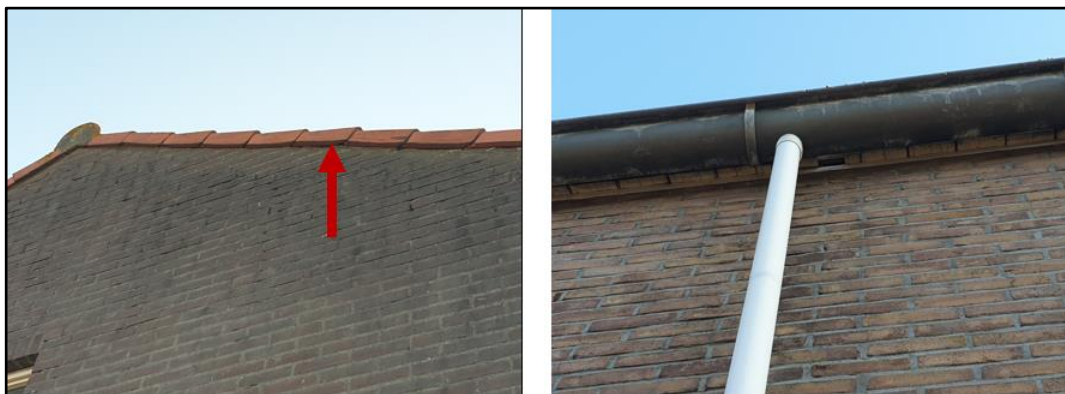
*Figuur 2.53 Links: mogelijke openingen die gebruikt kunnen worden door gierzwaluwen en vleermuizen. Rechts: de dakruimte is toegankelijk voor huismussen.*
