**Verkennd bodemonderzoek**

Gravin Sabinastraat  
Zuid-Beijerland

18-2188-R01JV

| <b>Datum rapport</b> | 2 augustus 2018 |

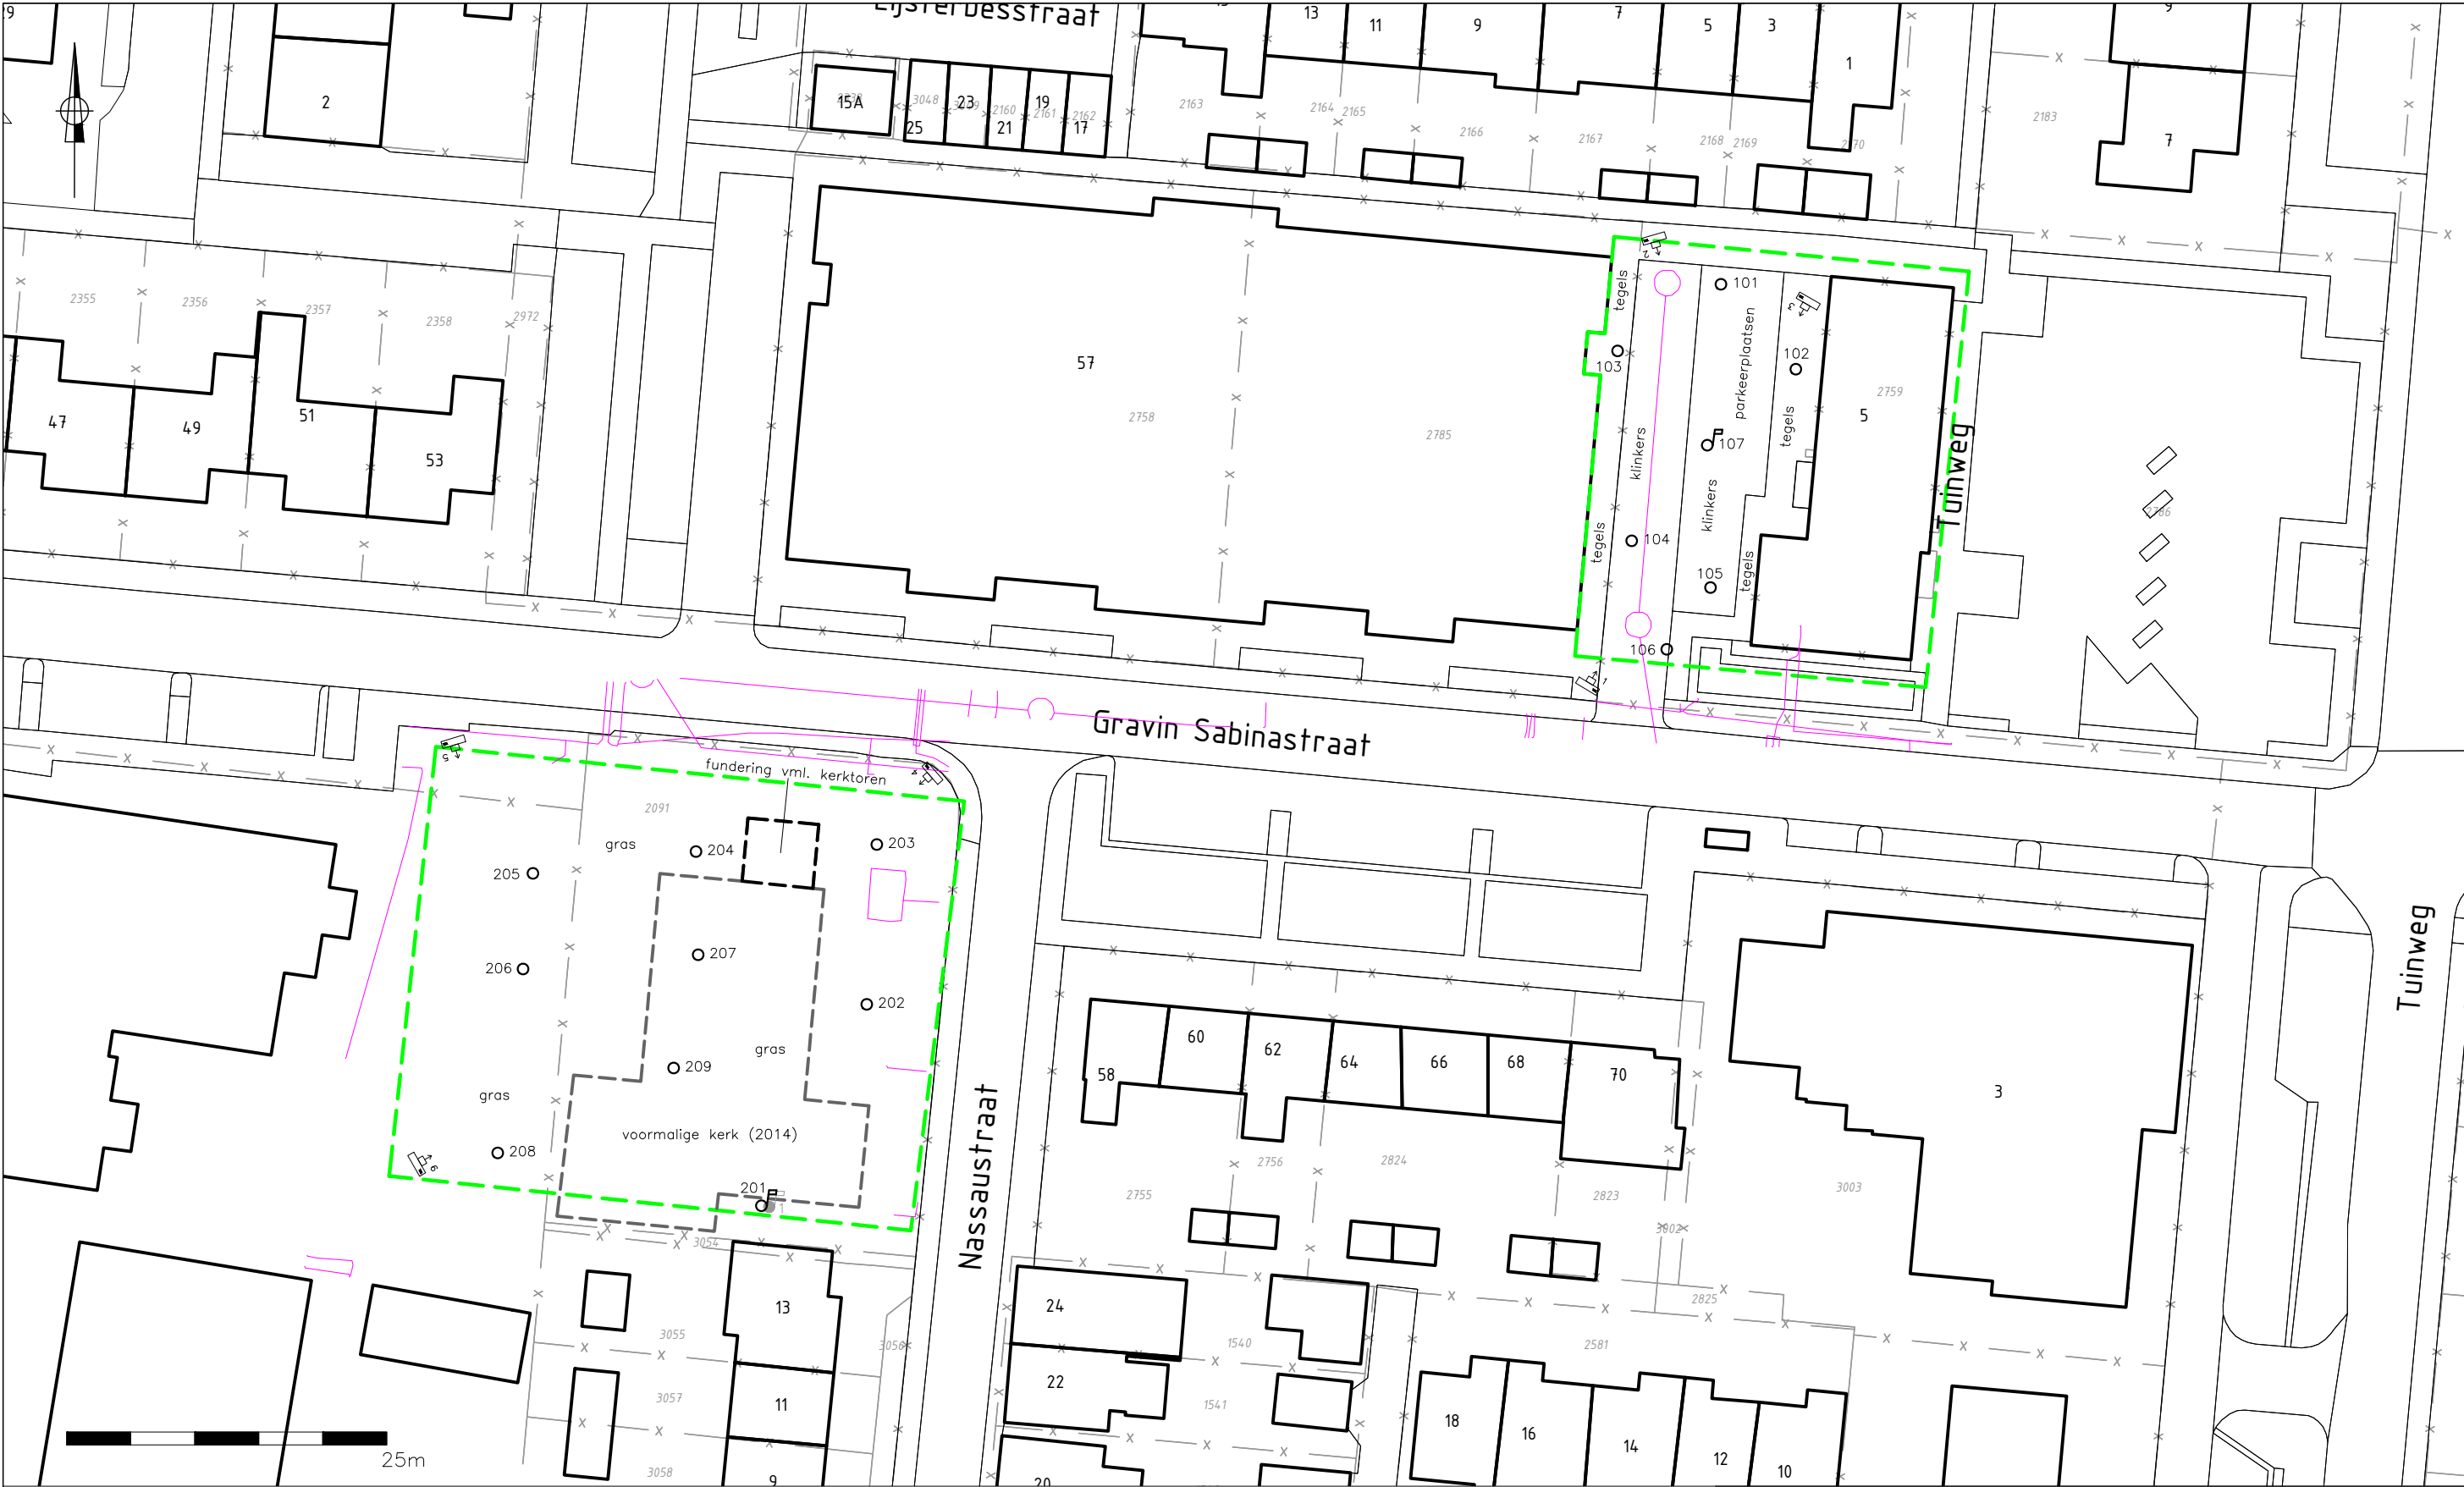
## **Bijlage 1.2    Situatietekening**

| TITEL Situering boringen en peilbuizen | | | |

Op 12 juni 2018 zijn in totaal 16 boringen (boringen 101 t/m 107 en 201 t/m 209) geplaatst, in diepte variërend van 1,0 – 3,2 m-mv. De boringen 107 en 201 zijn afgewerkt met een peilbuis ten behoeve van het grondwateronderzoek. De situering van de boringen en de peilbuizen en enkele overzichtsfoto's zijn weergegeven in bijlage 1.2 en 1.3.

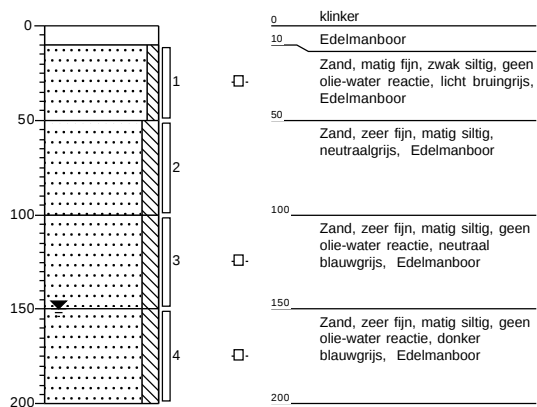
## Boring: 106

GWS (cm-mv): 150

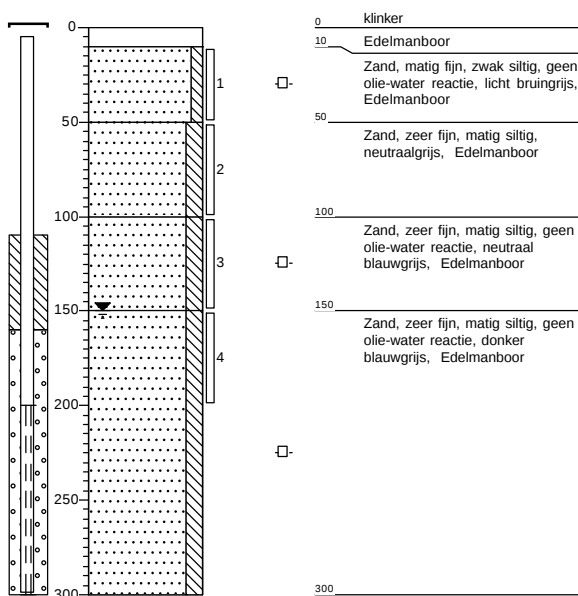
## Boring: 107

GWS (cm-mv): 150

Het grondwater uit de geplaatste peilbuizen 107 en 201 is op 19 juni 2018 door dhr. P. van Achterberg zorgvuldig afgepompt en bemonsterd. De resultaten van de veldmetingen en eventuele bijzonderheden zijn weergegeven in onderstaande tabel.

| Peilbuis | Filterstelling<br>(m-mv) | Grondwaterstand<br>(m-mv) | pH | EGV<br>( $\mu\text{S}/\text{cm}$ ) | Troebelheid<br>(NTU) | Bijzonderheden |
|---|---|---|---|---|---|---|
| 107 | 2,00 - 3,00 | 1,35 | 7,2 | 1109 | 8,4 | - |

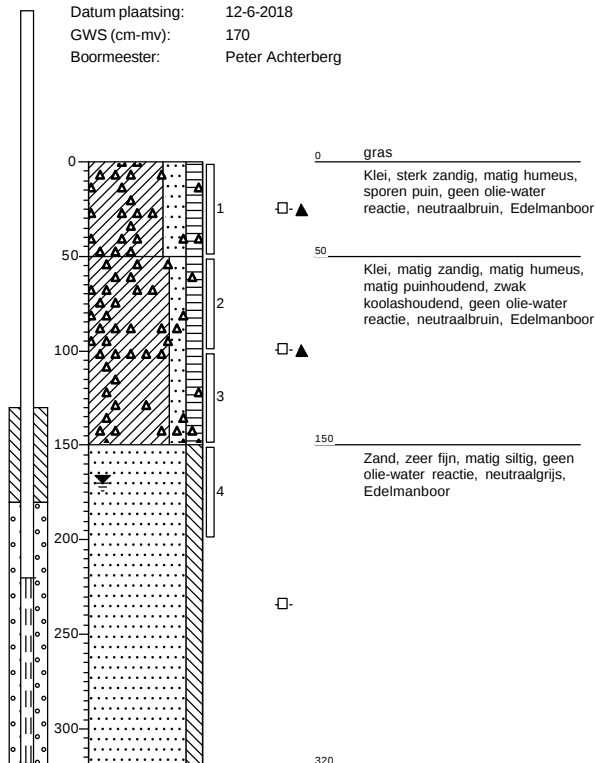
## Boring: 201

Datum plaatsing: 12-6-2018  
 GWS (cm-mv): 170  
 Boormeester: Peter Achterberg

| Peilbuis | Filterstelling<br>(m-mv) | Grondwaterstand<br>(m-mv) | pH | EGV<br>( $\mu\text{S}/\text{cm}$ ) | Troebelheid<br>(NTU) | Bijzonderheden |
|---|---|---|---|---|---|---|
| 201 | 2,20 - 3,20 | 1,50 | 7,2 | 1037 | 11 | - |
