## RAPPORT

Milieuhygiënisch vooronderzoek en  
verkennd bodemonderzoek  
Laning ong. te Puttershoek

Kenmerk : 1806L606/JHA/rap1  
Datum : 11 december 2018

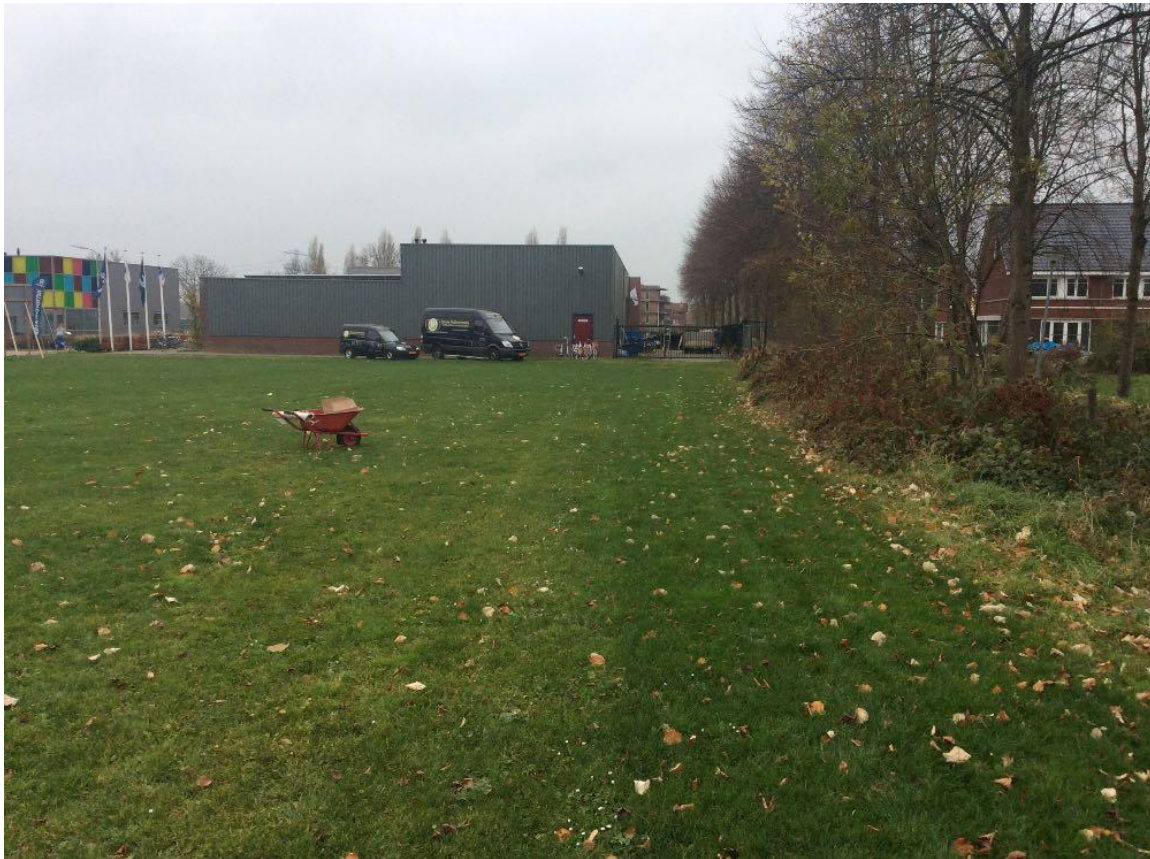
Foto 1:

Ter illustratie is in bijlage 2.2 een fotoreportage opgenomen.

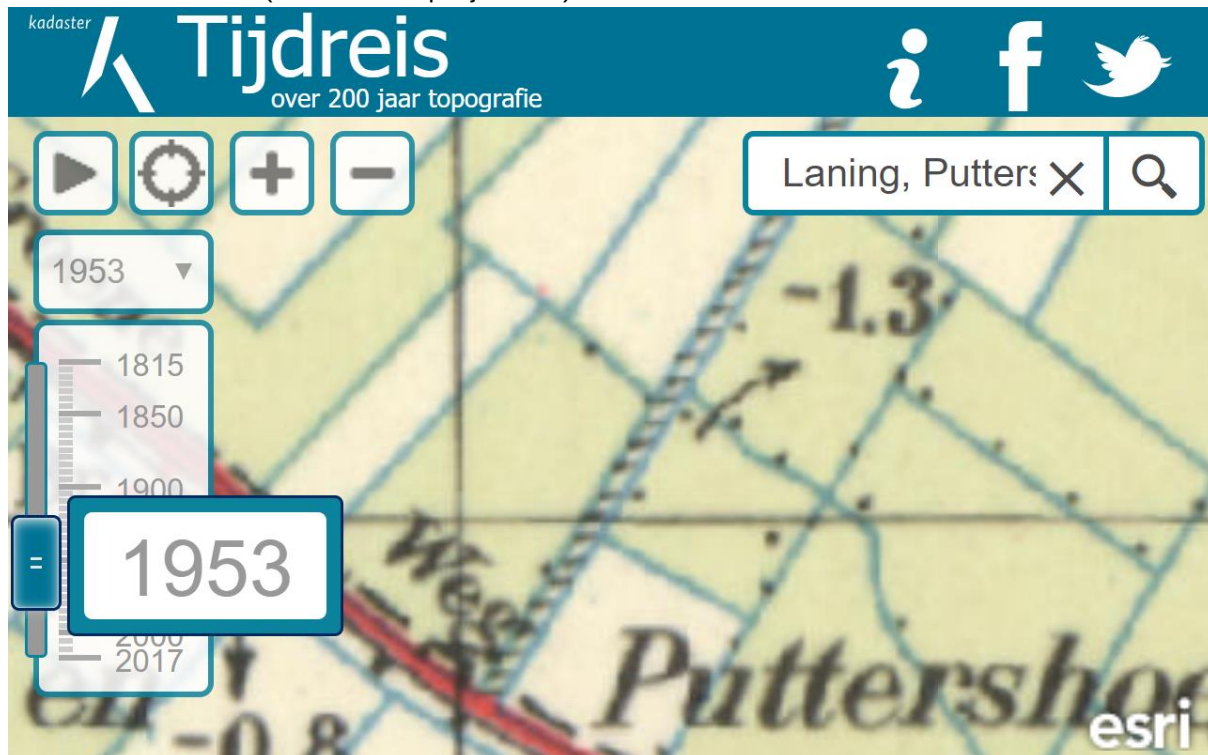
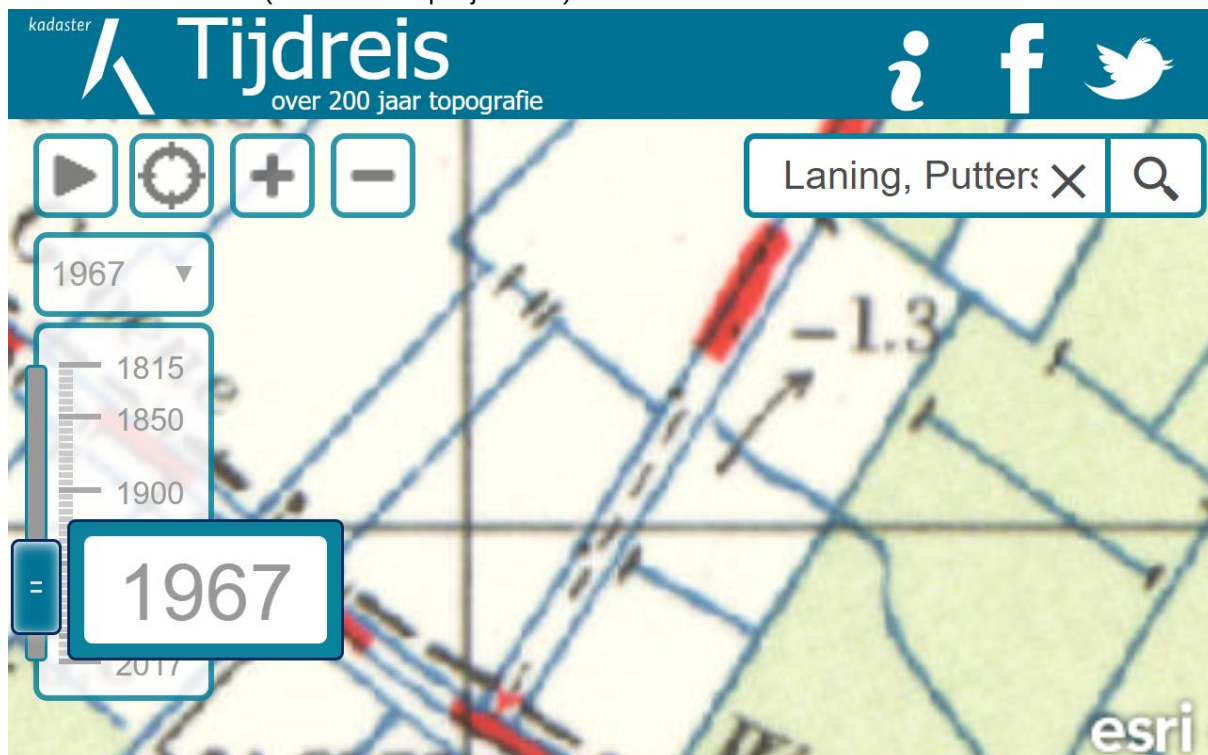
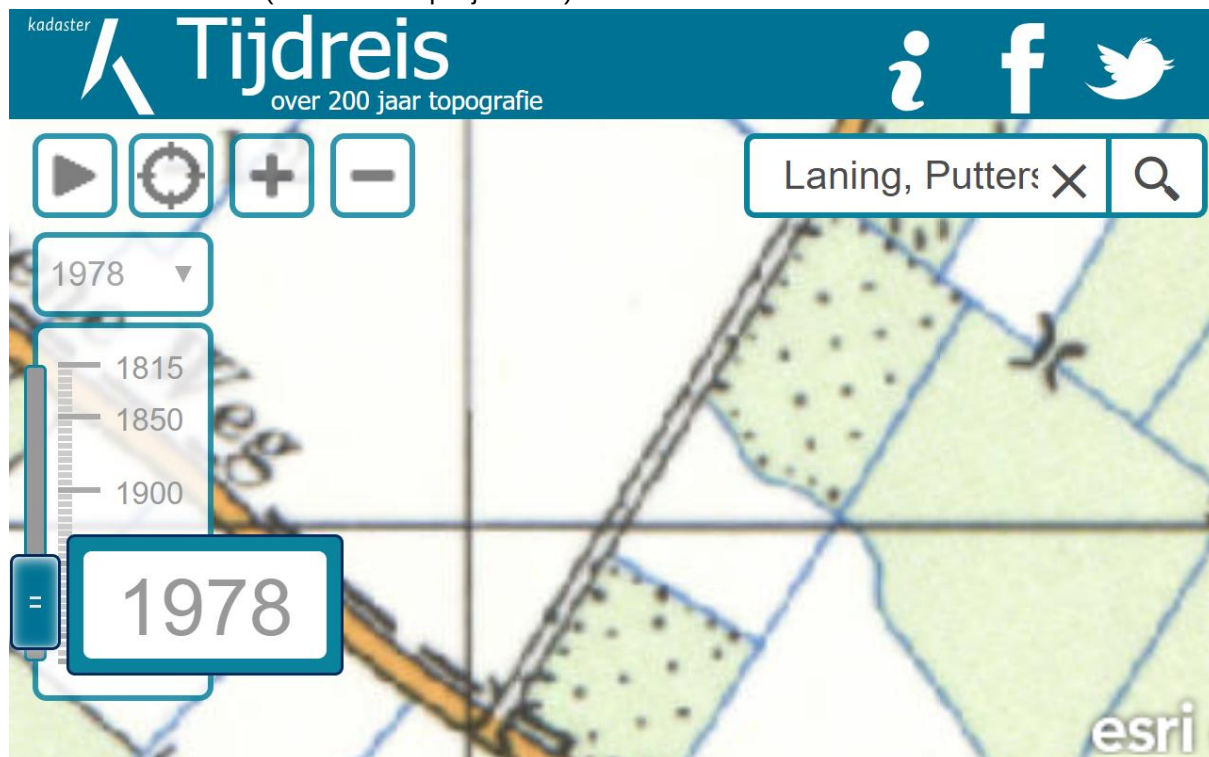
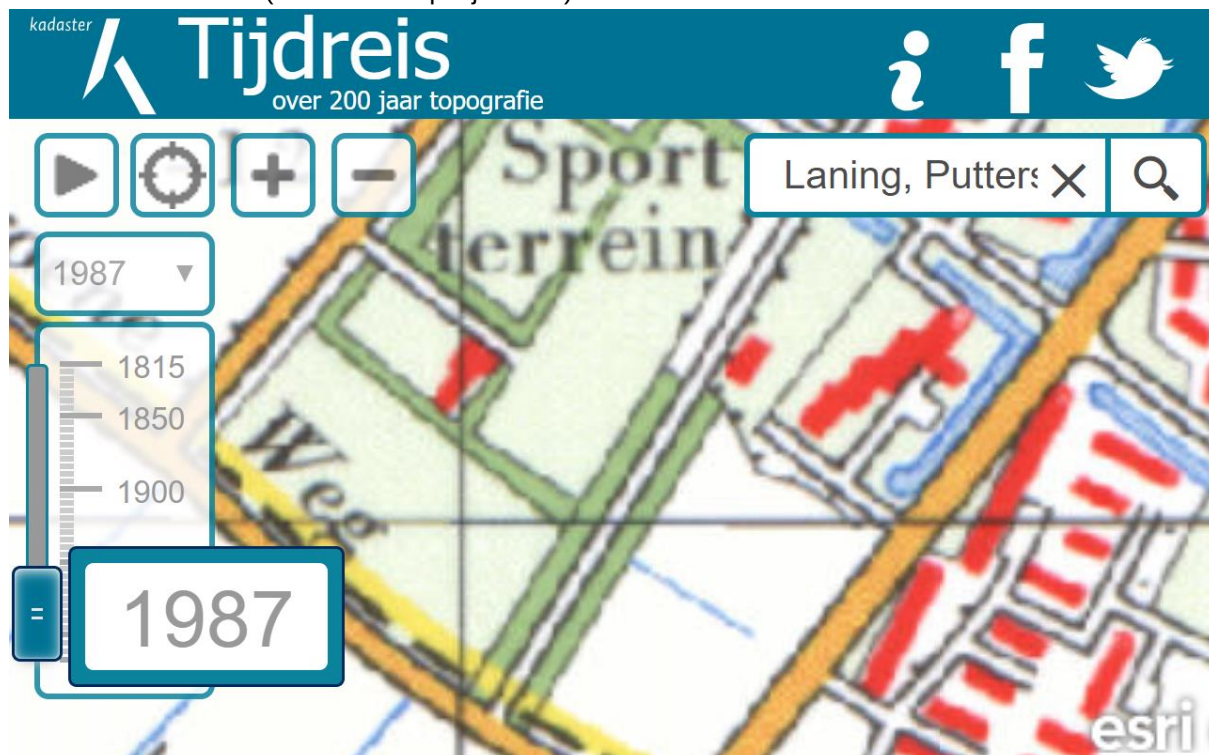
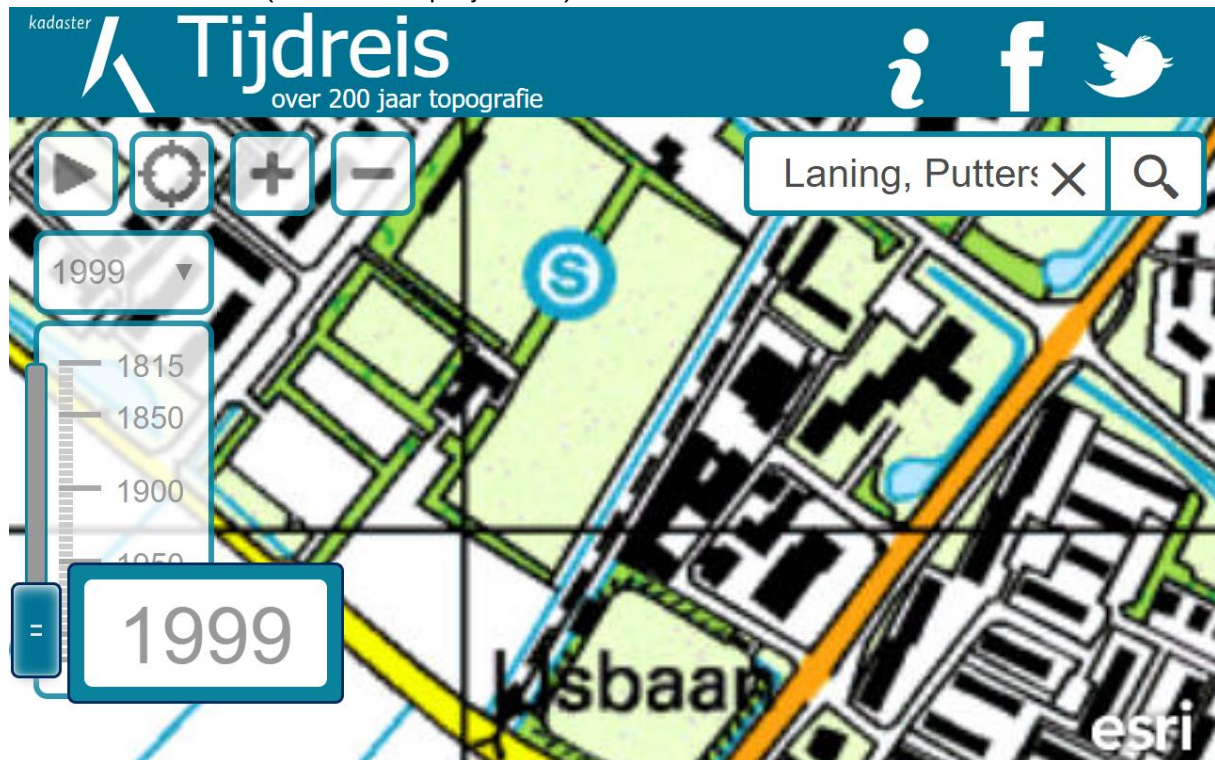
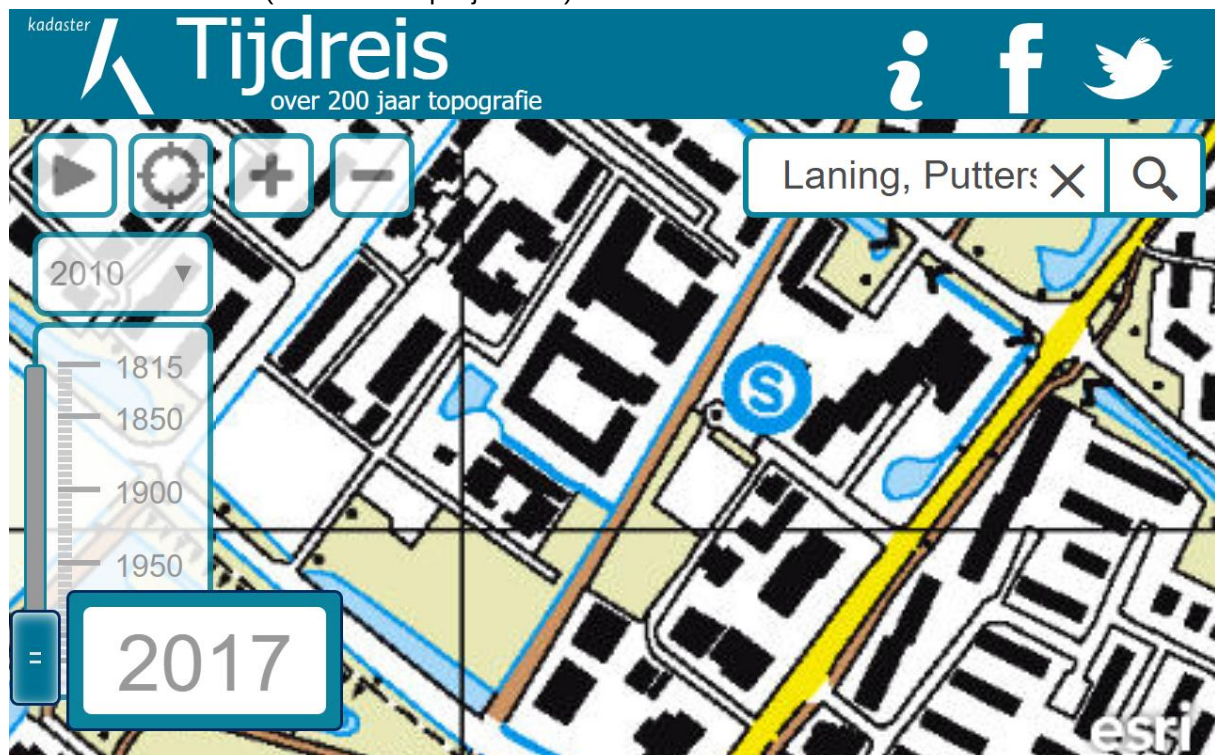
**BIJLAGE 2.3**  
KAARTMATERIAAL

| Vraag | | | Bronnen |
|---|---|---|---|
| Bodemvreemde lagen | Op basis van het kaartmateriaal is bekend dat op de locatie in het verleden mogelijk een watergang heeft gelegen en is gedempt. De exacte periode en het materiaal waarmee de watergang mogelijk is gedempt is niet bekend. | | Google Earth /<br>Topotijdreis |

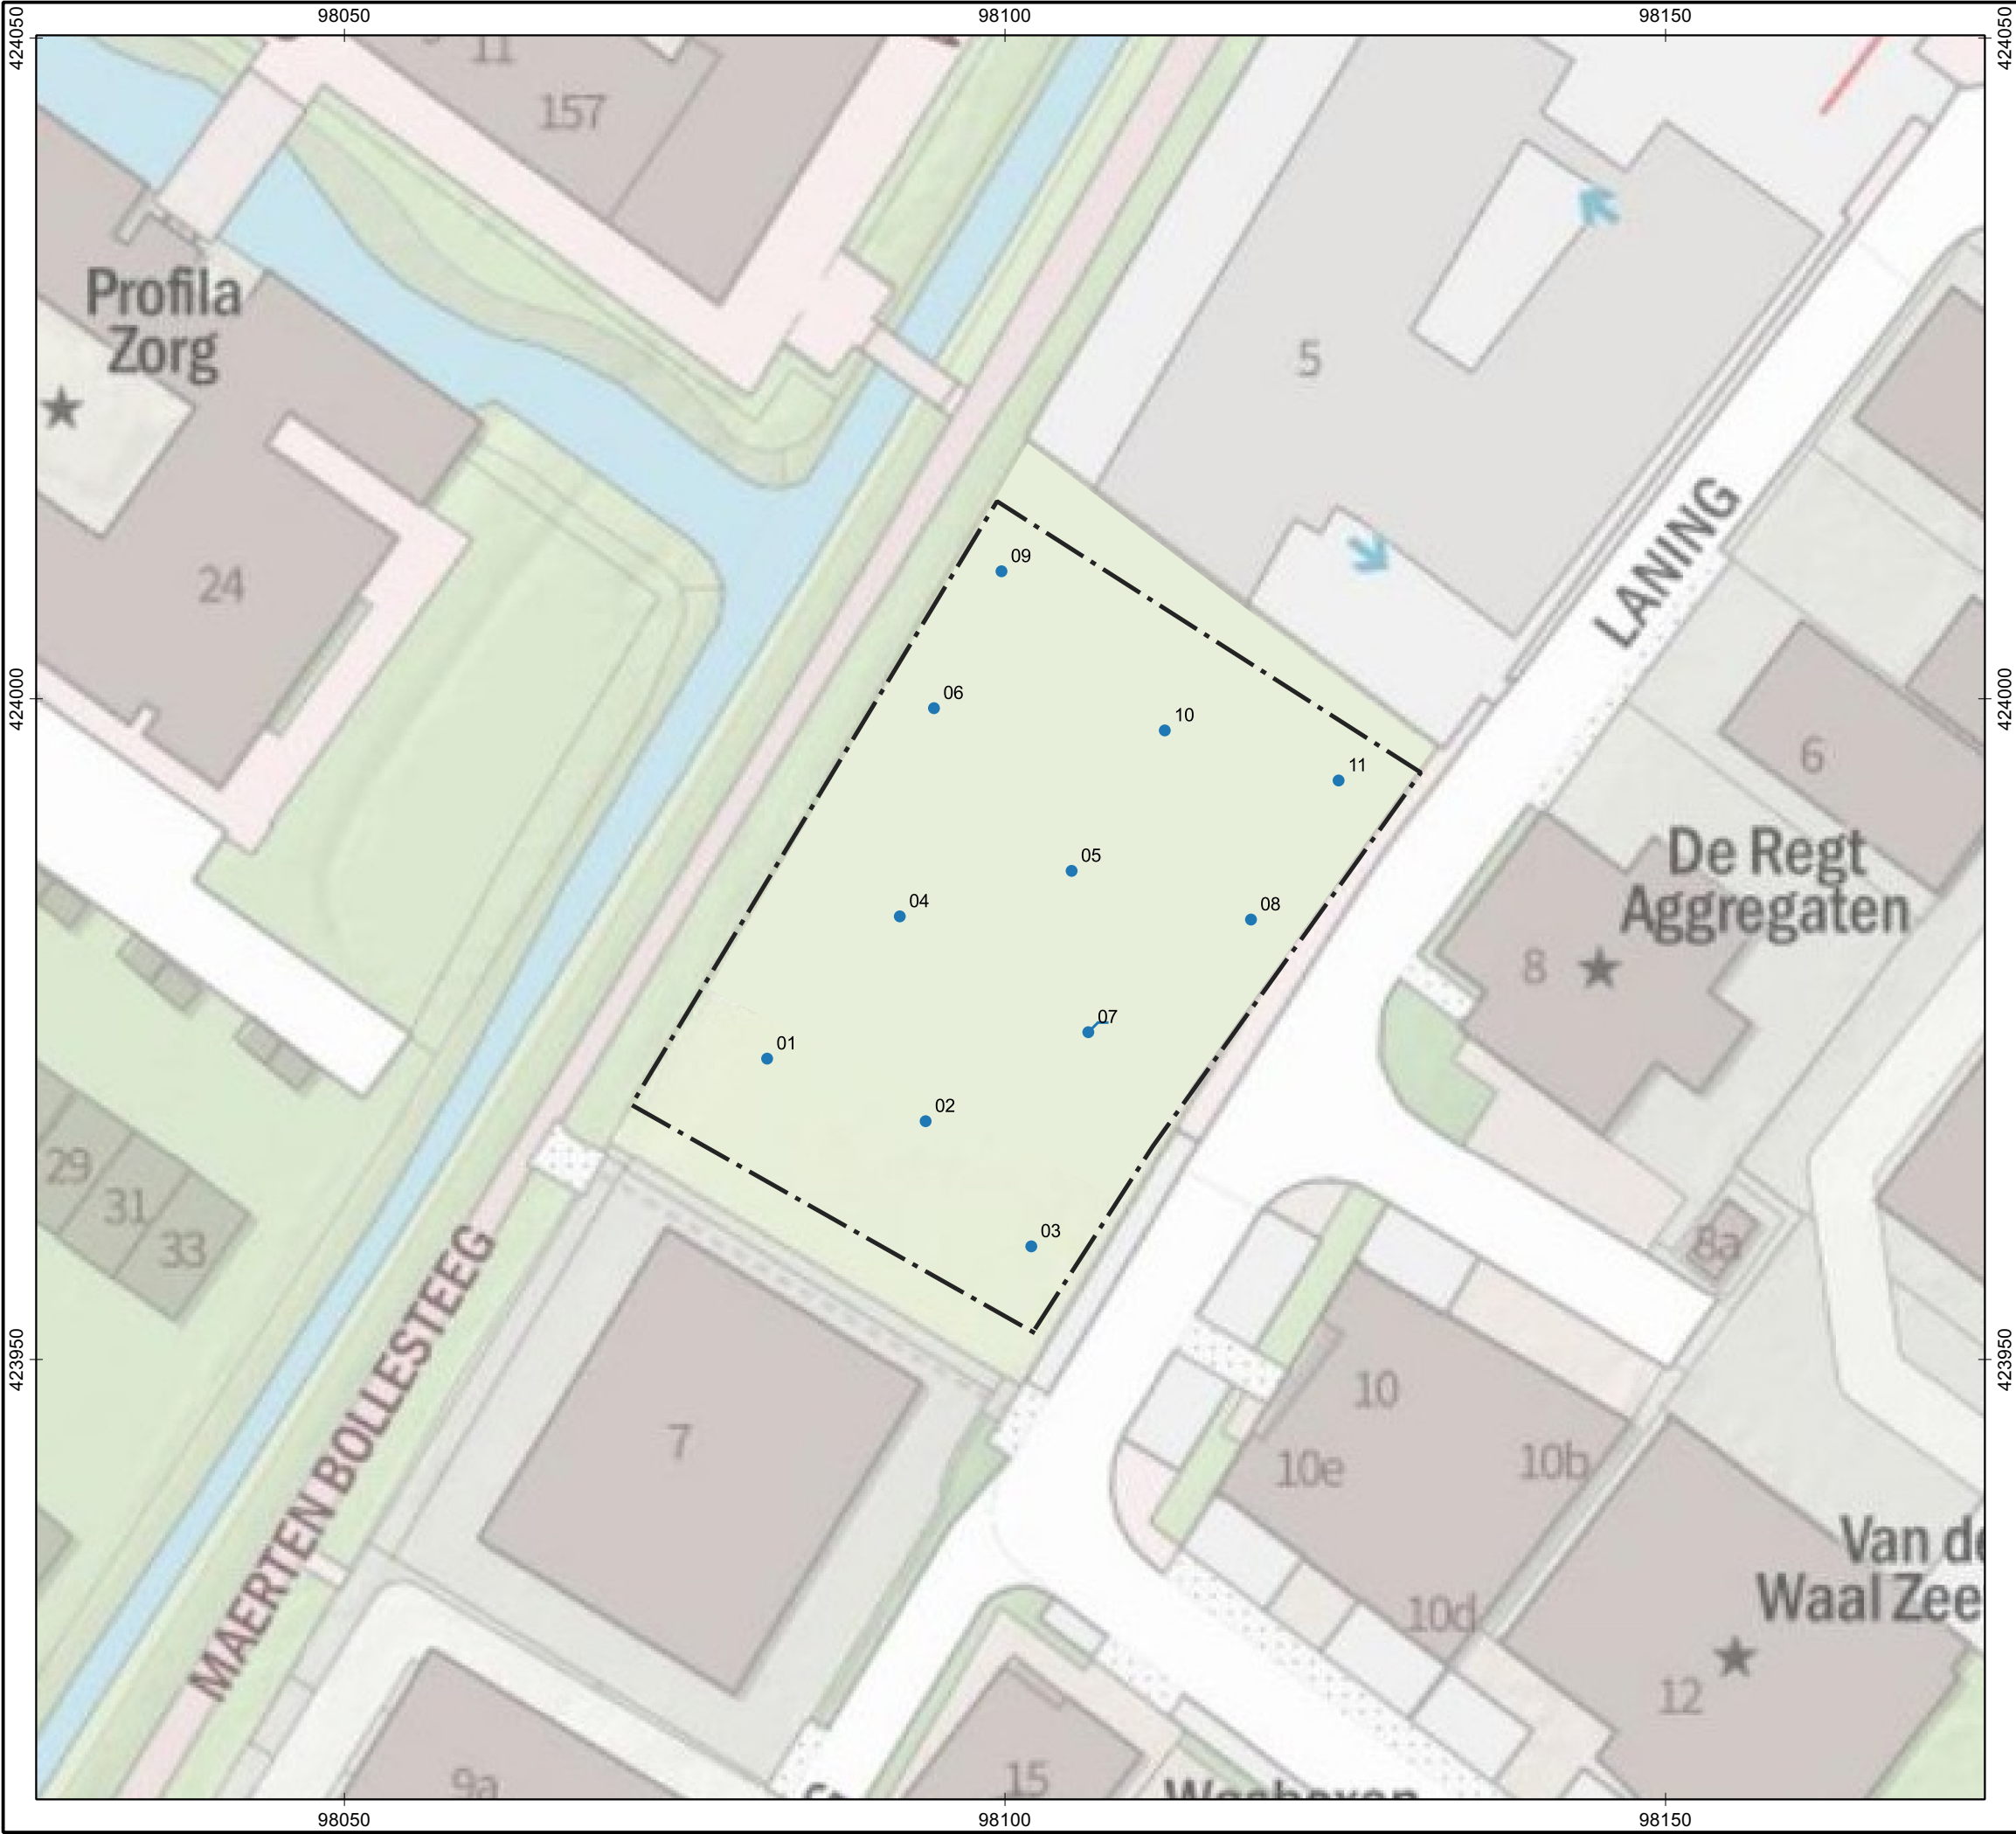
**BIJLAGE 3**  
SITUATIE TEKening

Een samenvatting van de tijdens het veldonderzoek uitgevoerde werkzaamheden is opgenomen in de navolgende tabel. De posities van de genoemde meetpunten zijn weergegeven op de situatietekening die in bijlage 3 is opgenomen.

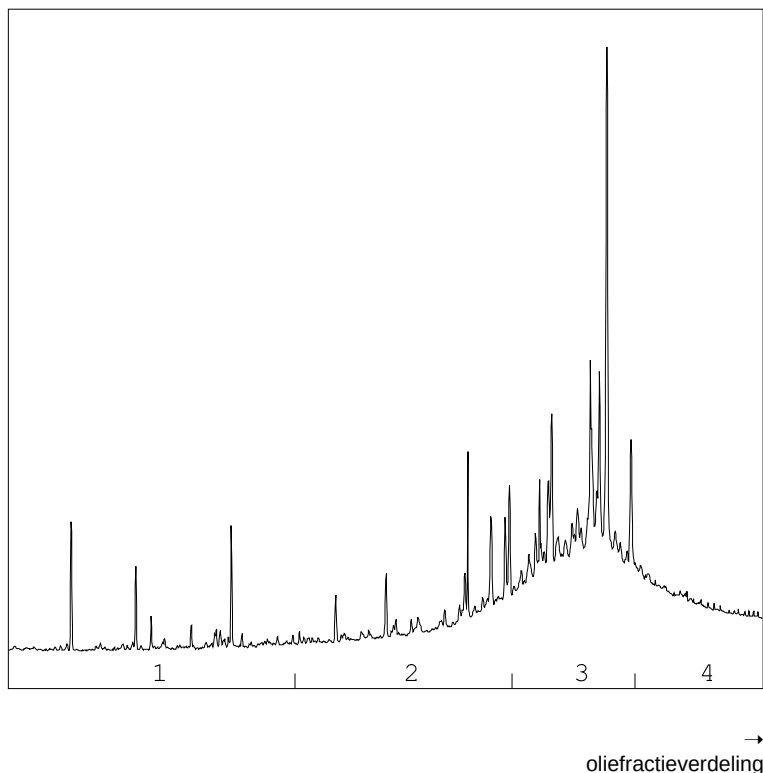
## OLIECHROMATOGRAM

Monstercode : 5830989  
Project omschrijving : 1806L606-Laning Puttershoek  
Uw referentie : MM02 01 (0-50) 03 (0-50) 04 (0-50) 08 (0-50) 10 (0-50)  
Methode : minerale olie (florisil clean-up)
