## Bevershoekstraat 2 te 's-Gravendeel

Milieuhygiënisch vooronderzoek  
Verkenkend milieukundig bodemonderzoek

Kenmerk : 2002N408/IDI/rap1.1  
Datum : 12 januari 2021

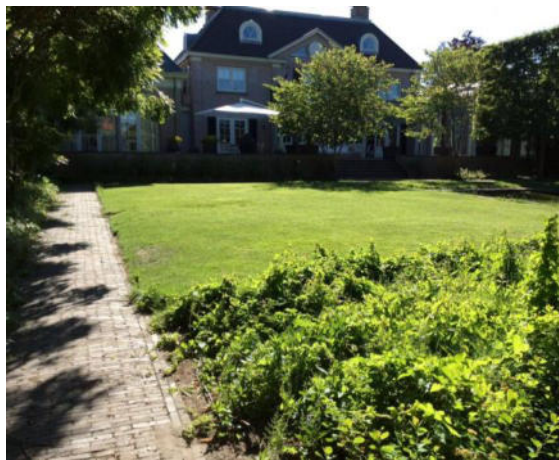
**Afbeelding 2:** Zijaanzicht van deellocatie 1

De terreinverkenning is op 27 mei 2020 uitgevoerd. Op basis van de terreinverkenning blijkt geen sprake te zijn van aanvullende bijzonderheden. Op basis van de terreinverkenning hebben zich geen wijzigingen voorgedaan ten opzichte van de reeds verkregen gegevens.
