**RAPPORT  
betreffende een  
verkennd  
bodemonderzoek  
Berkenlaan 2 en  
Molendijk 11  
te Klaaswaal**

Datum : 10 maart 2017  
Kenmerk : 1701K084/JHA/rap1

In opdracht van De Langen & van den Berg Vastgoed is een verkennend milieukundig bodemonderzoek verricht op de locaties Berkenlaan 2 en Molendijk 11 te Klaaswaal.

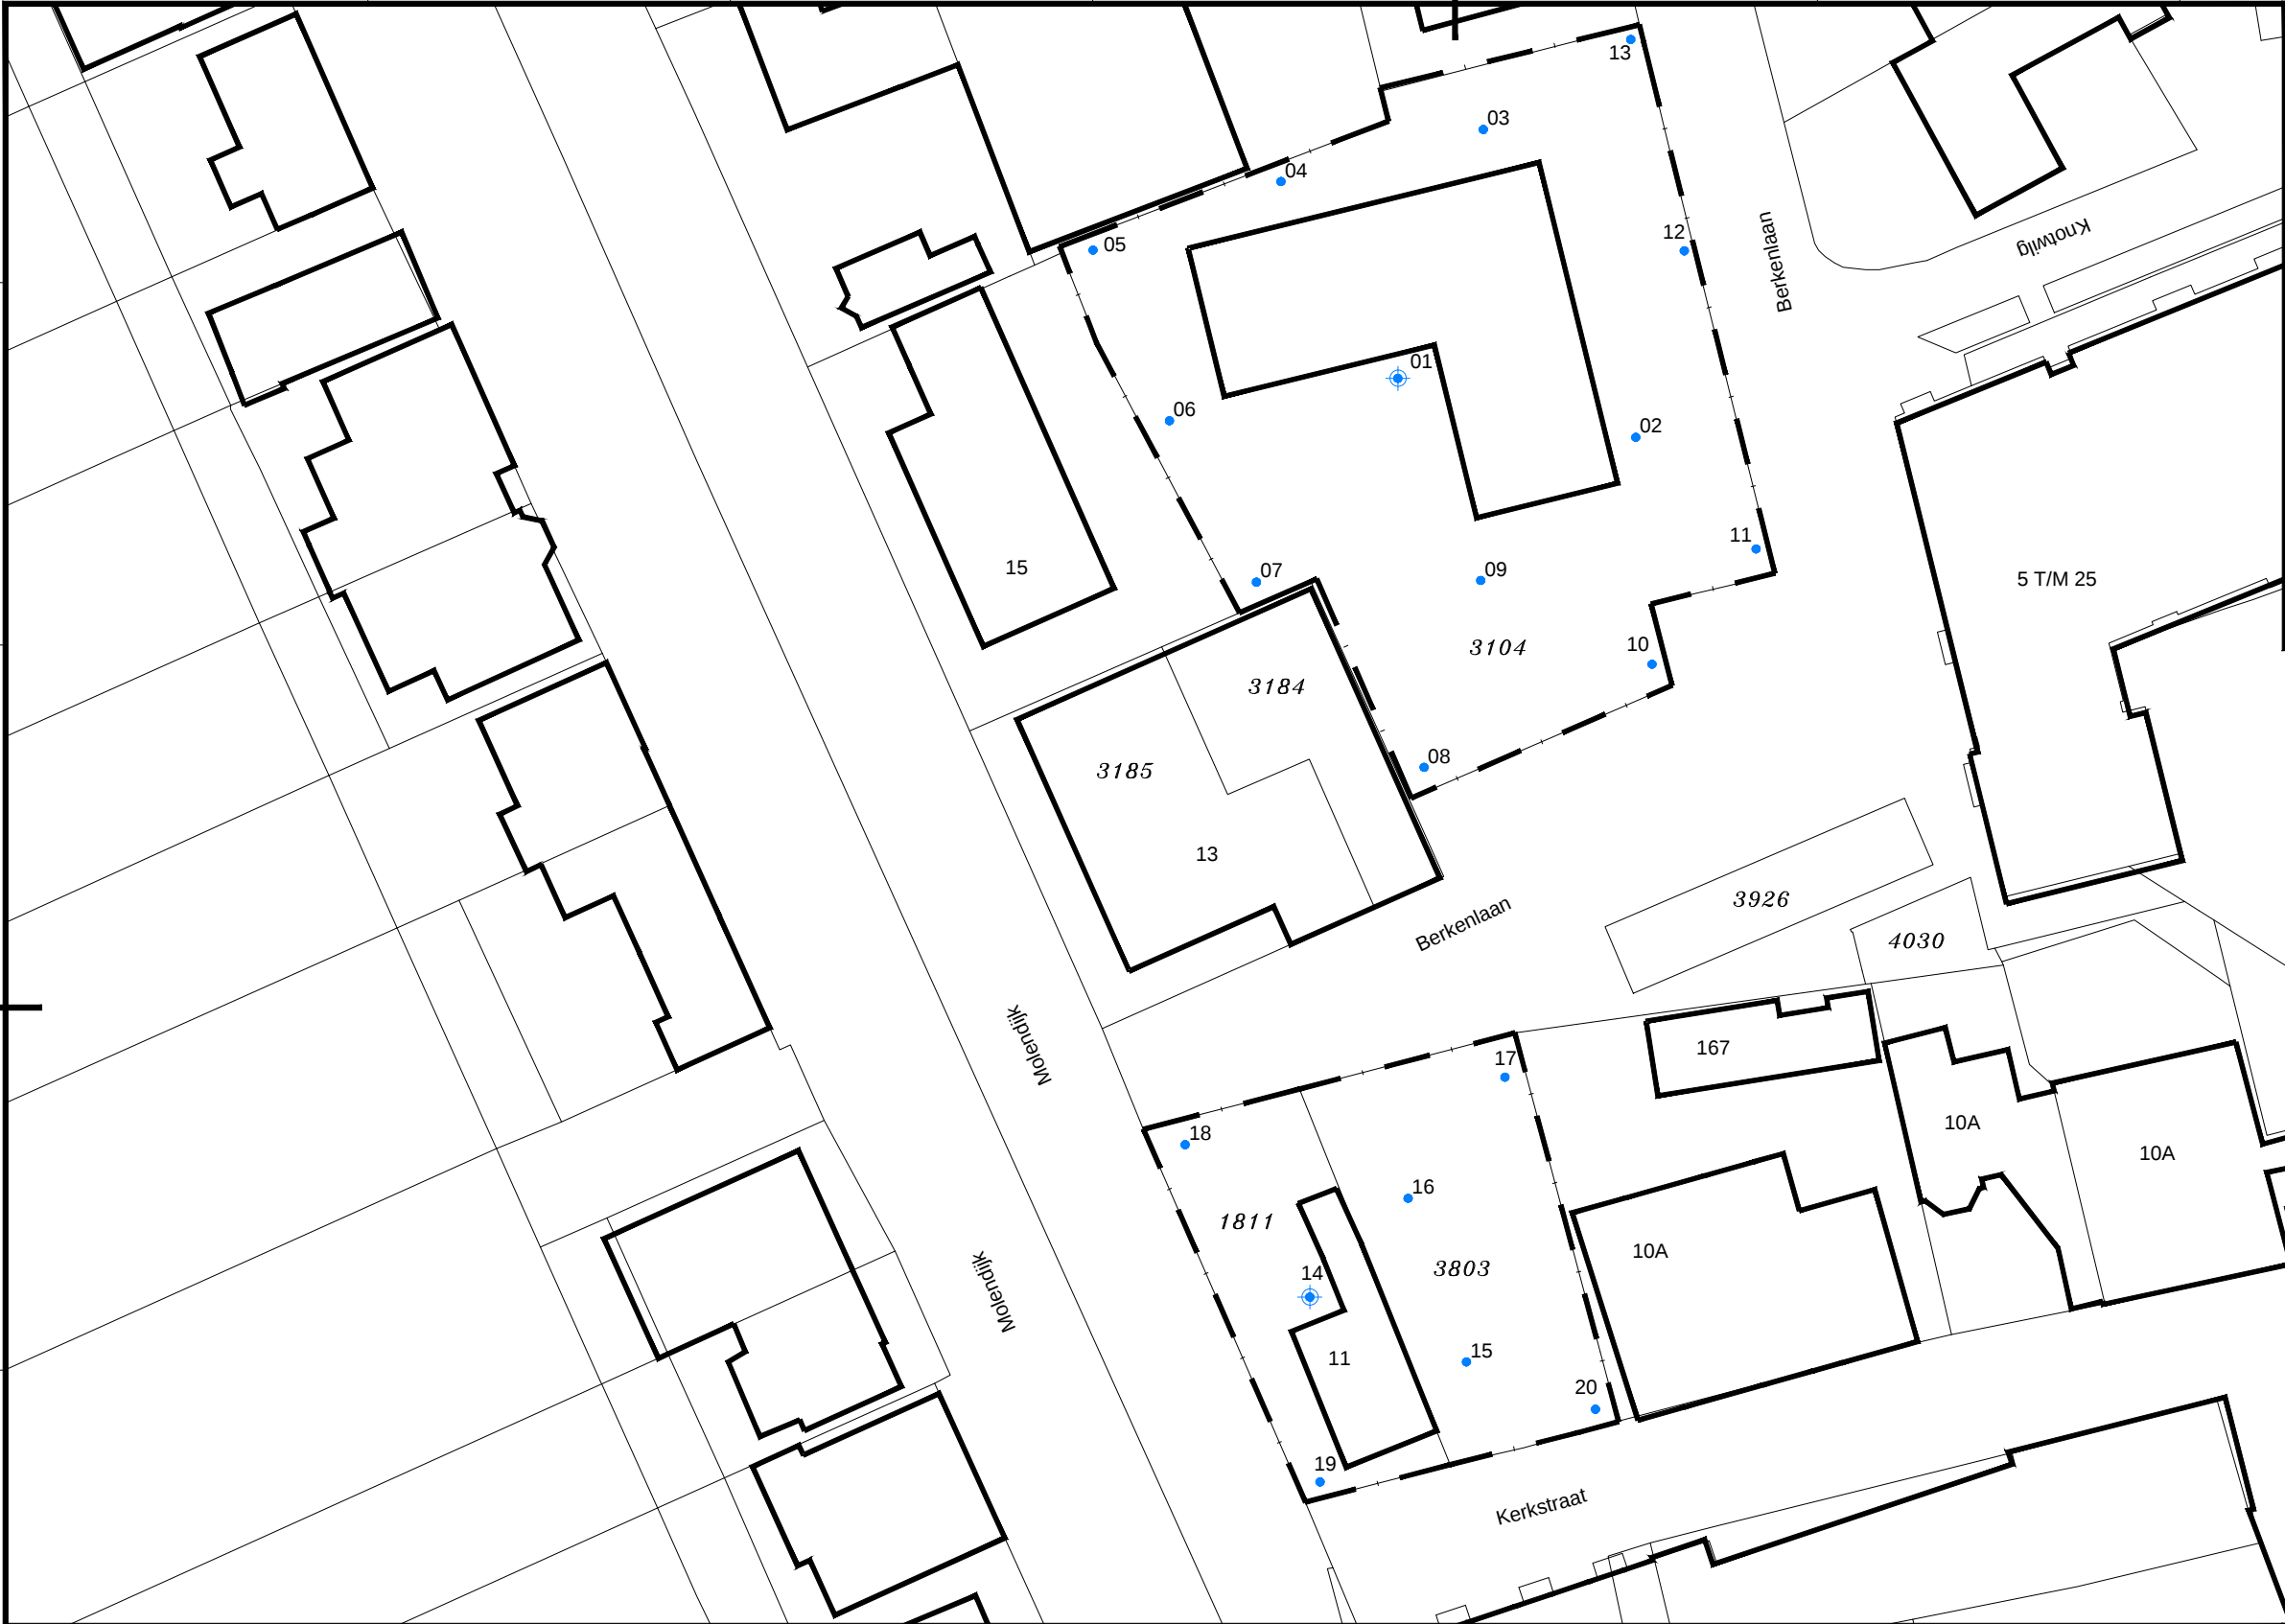
1.2 SITUATIETEKENING

De veldwerkzaamheden zijn op 9 februari 2017 uitgevoerd. Op 16 februari 2017 heeft bemonstering van het grondwater plaatsgevonden. De uitgevoerde boringen zijn beschreven in tabel 3. De onderzoekslocaties en de posities van de meetpunten zijn weergegeven in de situatietekening van bijlage 1.2.
