# Melding Immobilieel BUS sanering

**Bijlage 2      Weergave saneringswijze verontreiniging zware metalen**

17-2270-R01JV

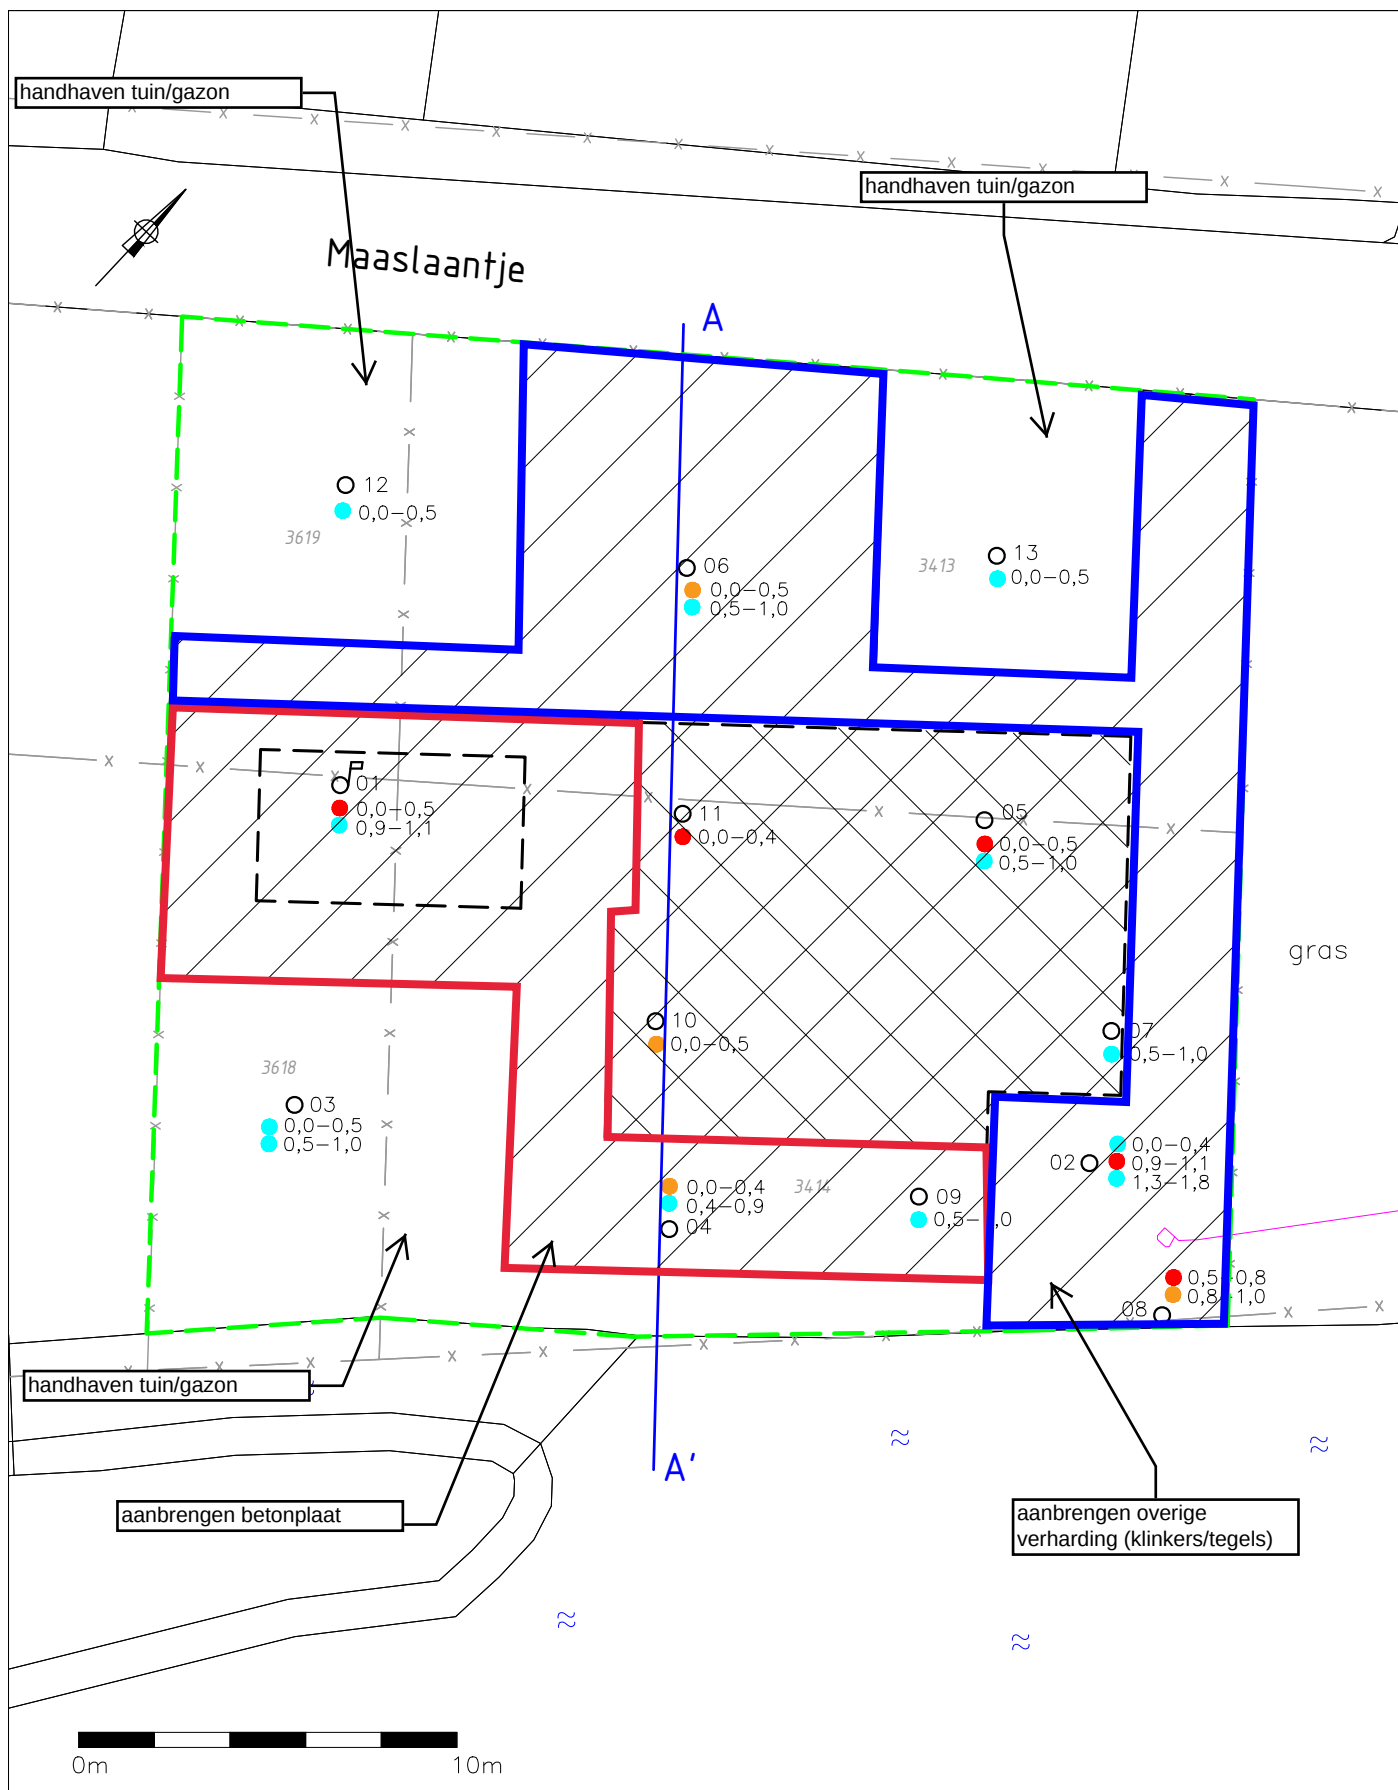
- huidig maaiveld
- - - nieuw maaiveld (= bouwpeil)
- ⊗ ontgraven tbv nieuwbouw
- ⊕ aanvullen en afdekken (verharding/bebouwing)
- tracé matige/sterke verontreiniging met zware metalen (0–0,5 m–mv)

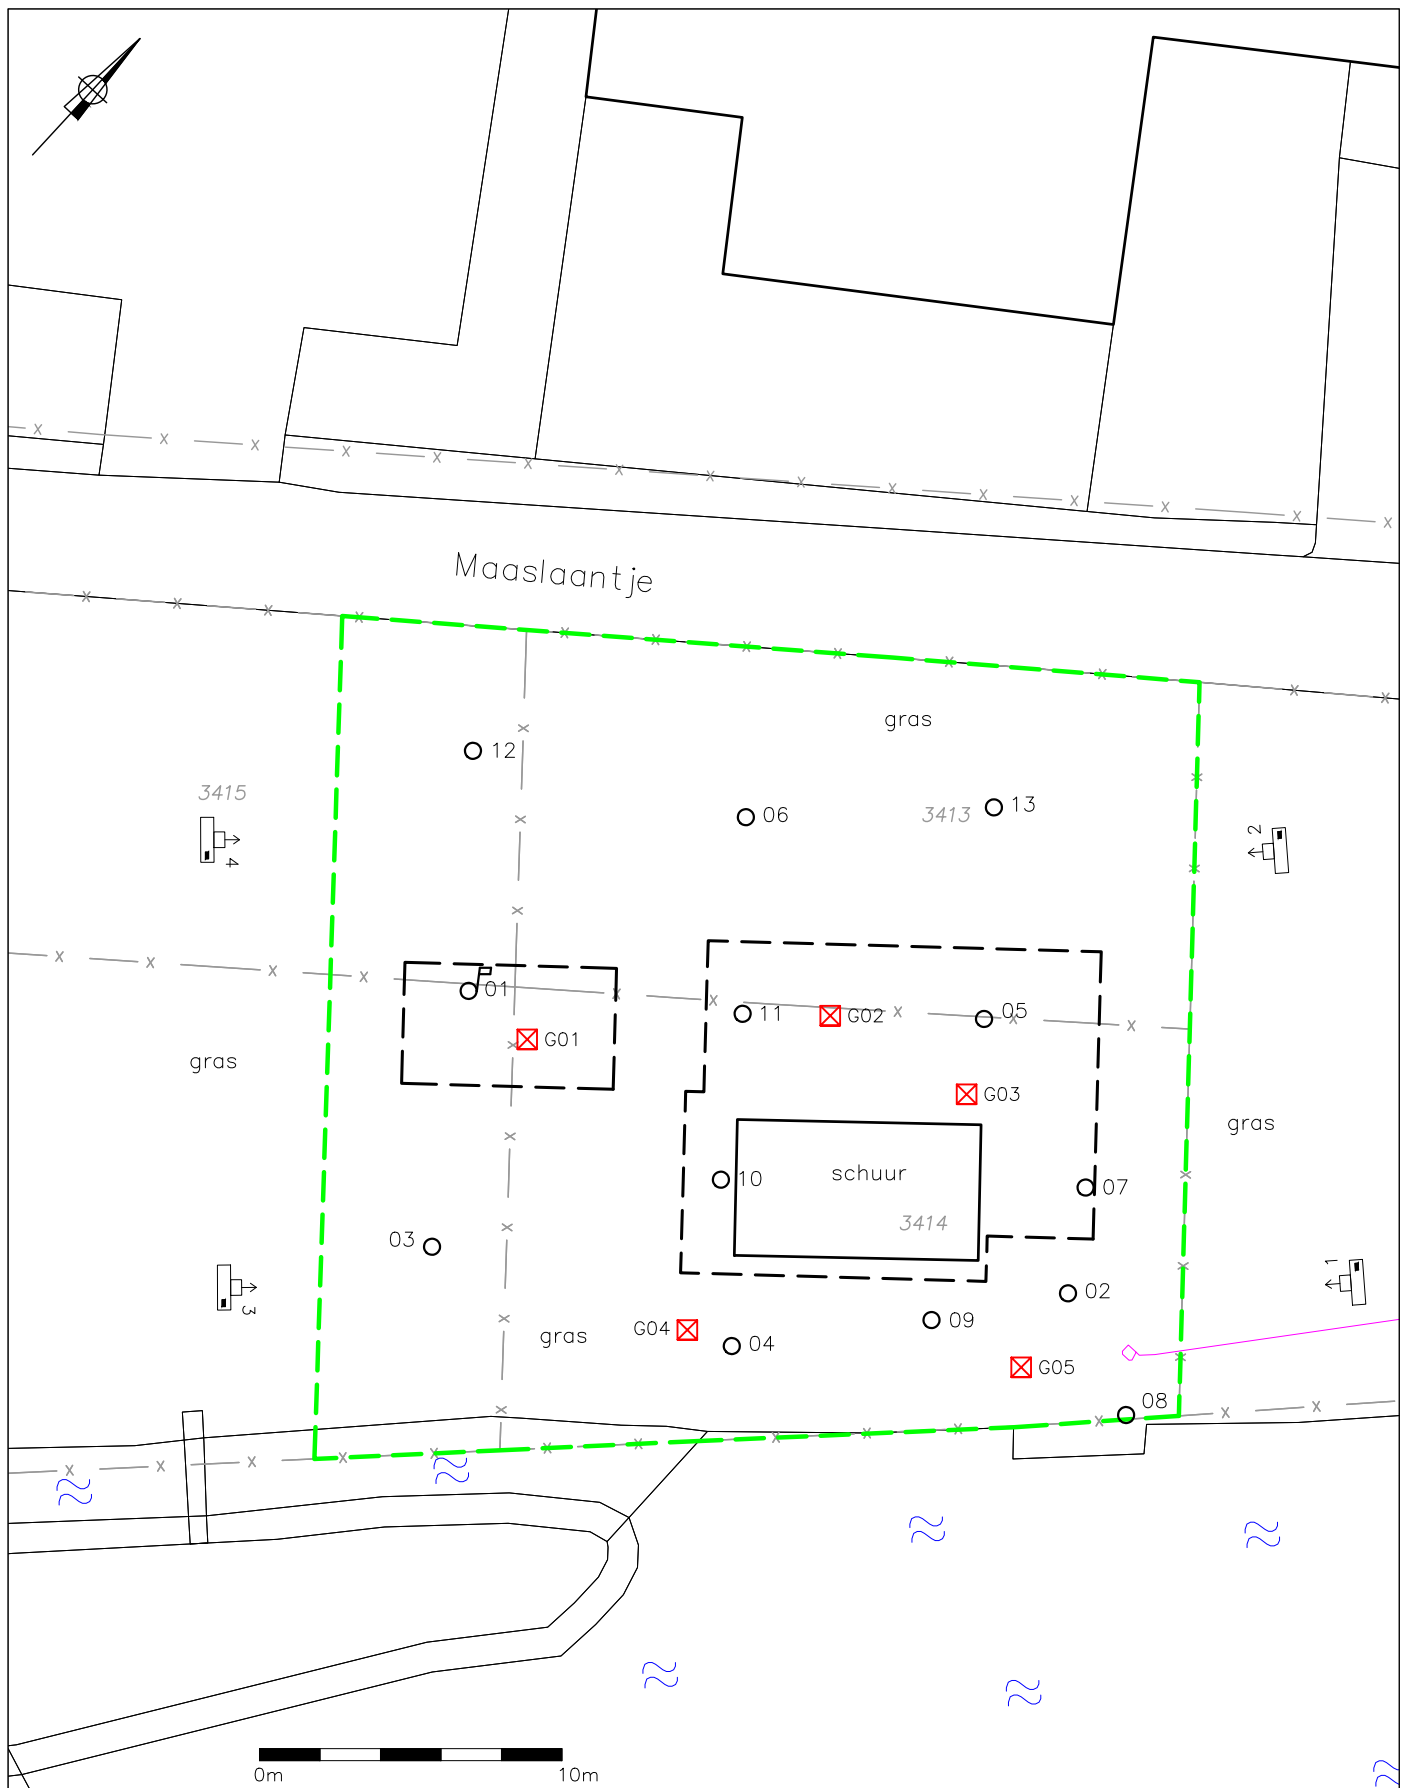
## **Bijlage 1.2    Situatietekening**

- geplaatste boring
- ⊕ geplaatste peilbuis
- grens onderzoekslocatie
- contour bestaande bebouwing
- - - contour geplande nieuwbouw
- tracé kabels en leidingen
- x- perceelgrens
- 3413 perceelnummer
- ⊕ fotostandpunt
- ⊠ inspectiegat asbest (0,3x0,3x0,5m)

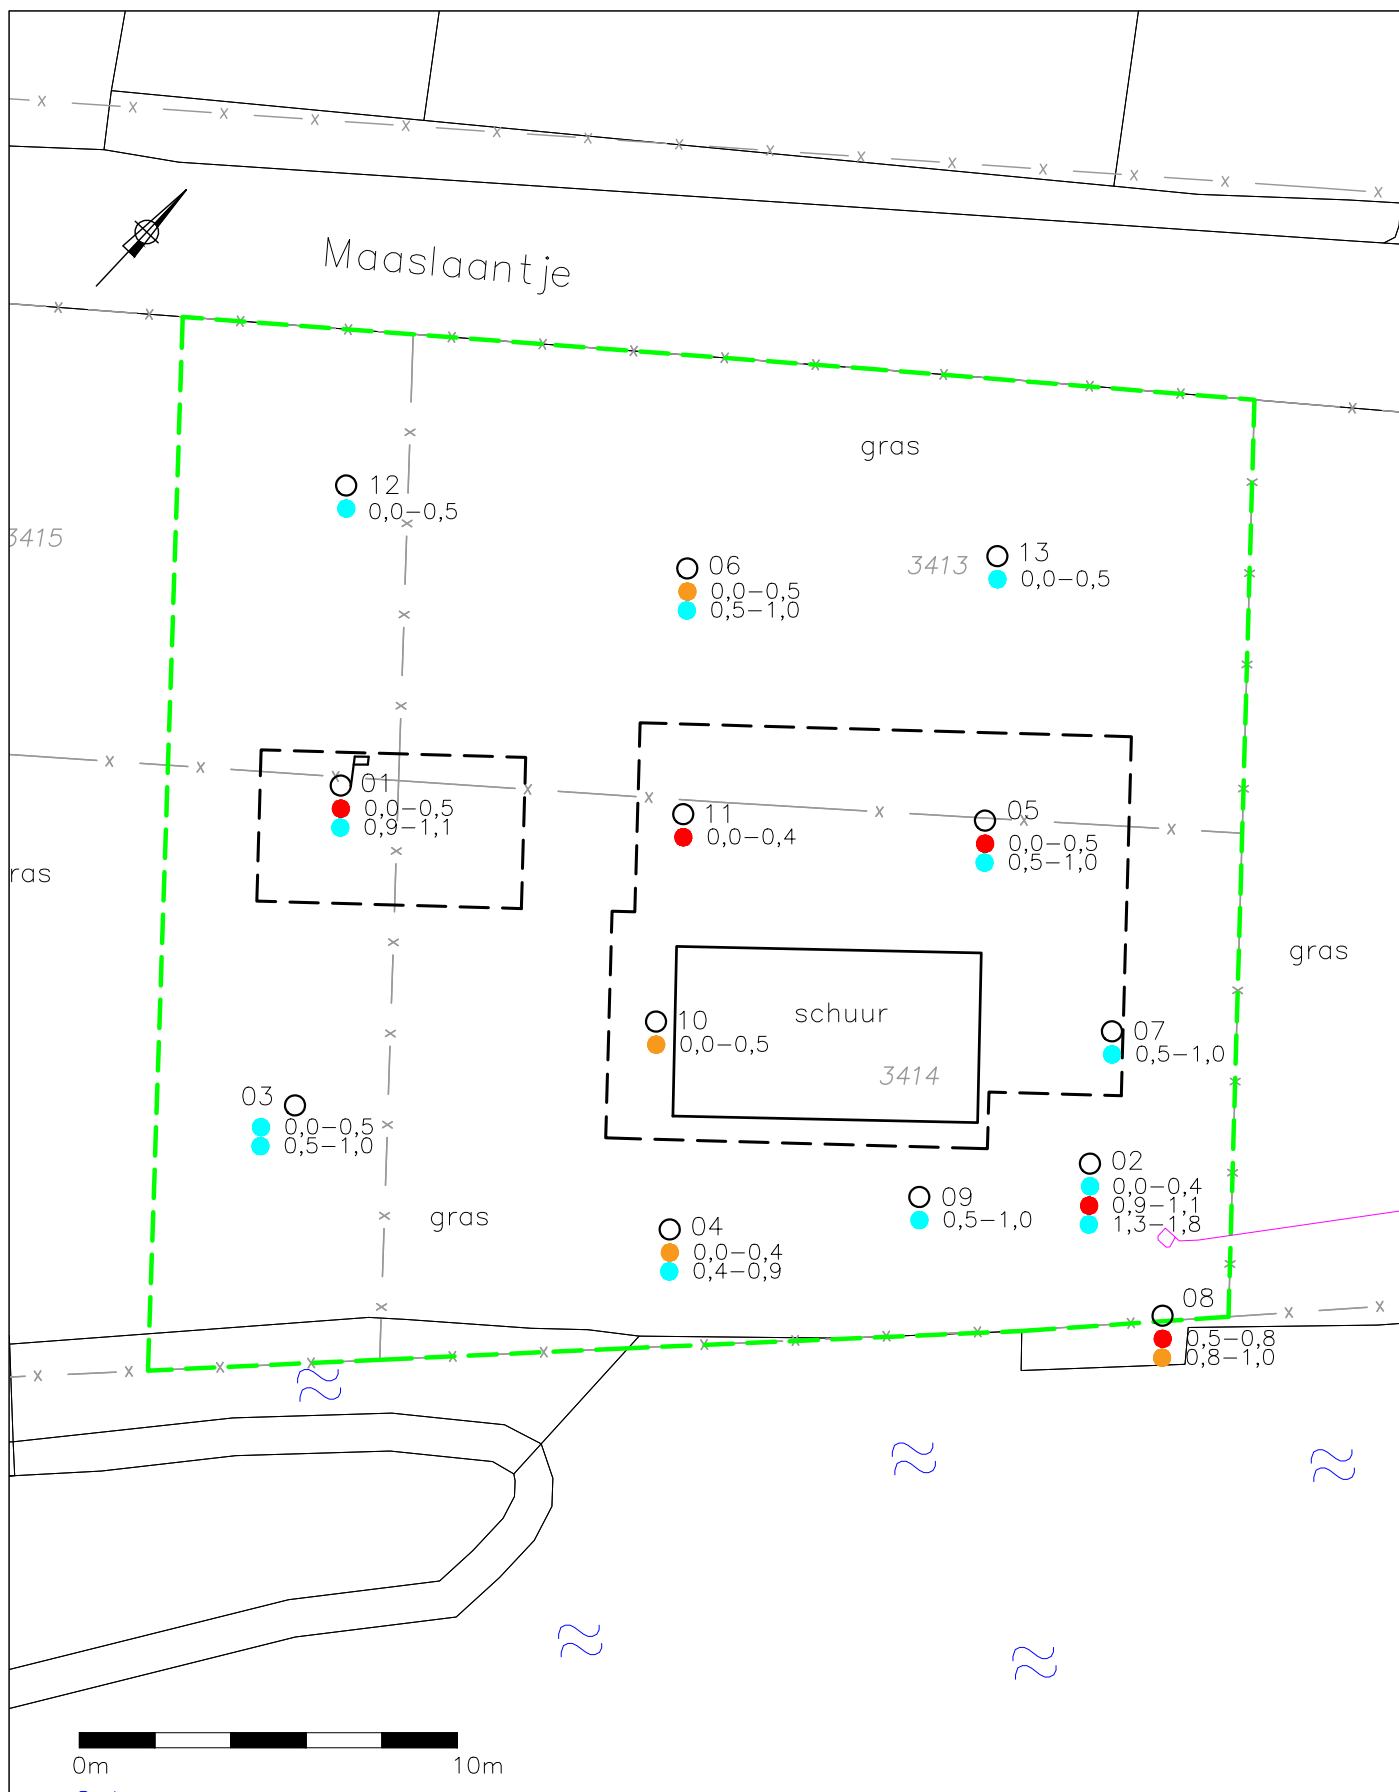
## **Bijlage 1.4 Verontreinigingssituatie**

- geplaatste boring
- ⊕ geplaatste peilbuis
- grens onderzoekslocatie
- contour bebouwing
- contour geplande nieuwbouw
- tracé kabels en leidingen
- x- perceelgrens
- 3413 perceelnummer
- ⊕ fotostandpunt
- licht verontreinigd <T
- matig verontreinigd <I
- sterk verontreinigd >I

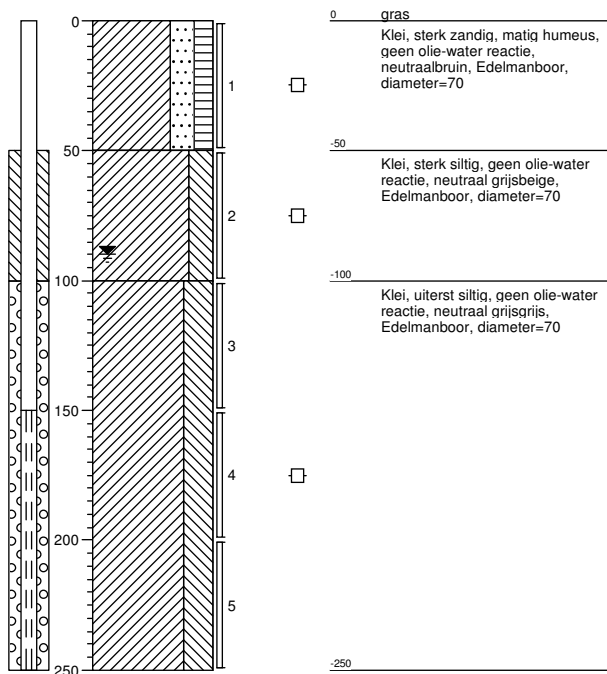
## Boring: 01

Datum plaatsing: 04-09-2017  
GWS (cm-mv): 90  
Boormeester: A.C. Vermaat

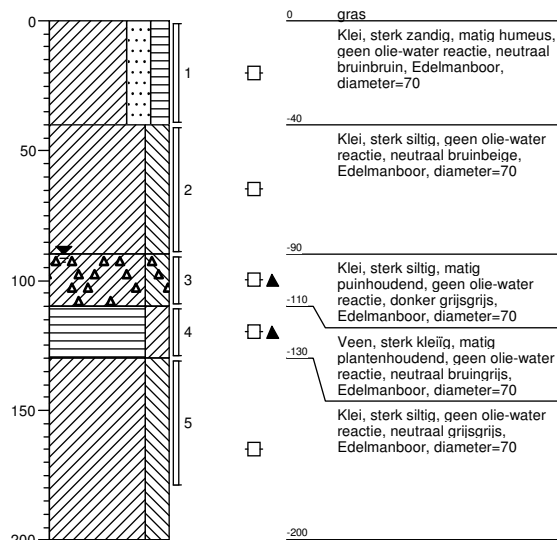
## Boring: 02

Datum plaatsing: 04-09-2017  
GWS (cm-mv): 90  
Boormeester: A.C. Vermaat

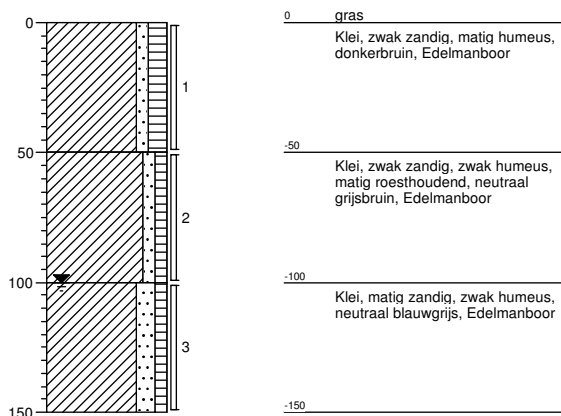
## Boring: 07

Datum plaatsing: 15-11-2017

GWS (cm-mv): 100

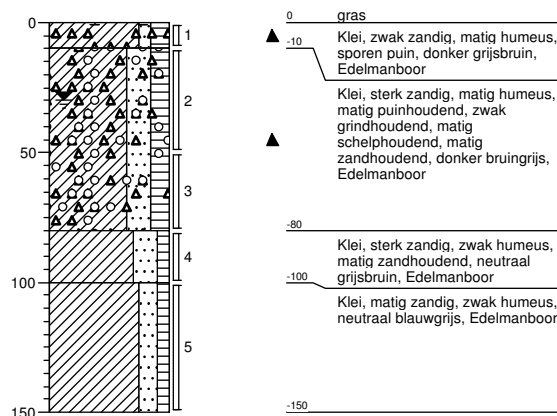
## Boring: 08

Datum plaatsing: 15-11-2017

GWS (cm-mv): 30

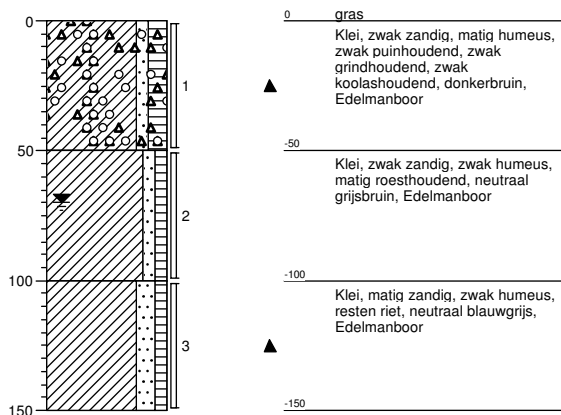
## Boring: 09

Datum plaatsing: 15-11-2017  
GWS (cm-mv): 70  
Boormeester: P. van Achterberg

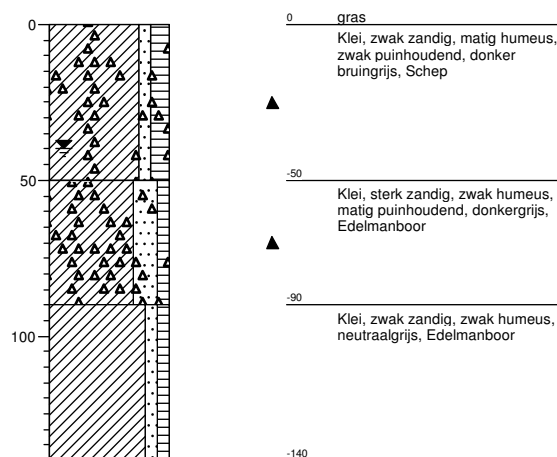
## Boring: G05

Datum plaatsing: 28-11-2017

GWS (cm-mv): 40
