**RAPPORT  
betreffende een  
milieukundig  
bodemonderzoek  
Sportlaan  
te Strijen**

Datum : 25 mei 2018  
Kenmerk : 1802L209/DBI/rap1

Opdrachtgever : Rho Adviseurs B.V.  
: De heer J. Elias  
: Postbus 150  
: 3000 AD Rotterdam

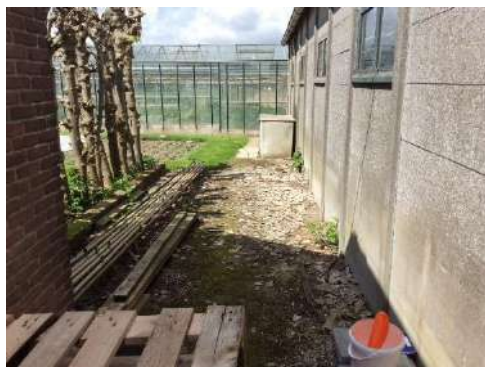
Asbestverdacht materiaal op maaiveld t.p.v. schuren
