Projectnummer: 368302

## Historisch vooronderzoek IKC Marum

Definitief

Gemeente Westerkwartier  
De heer K. Visser  
Postbus 100  
9350 AC Leek

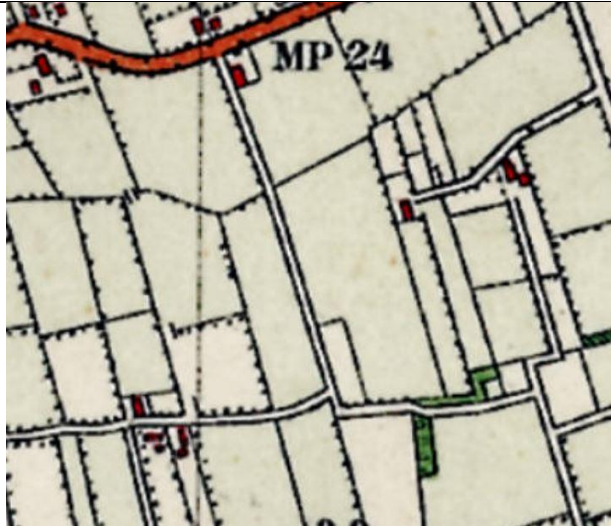
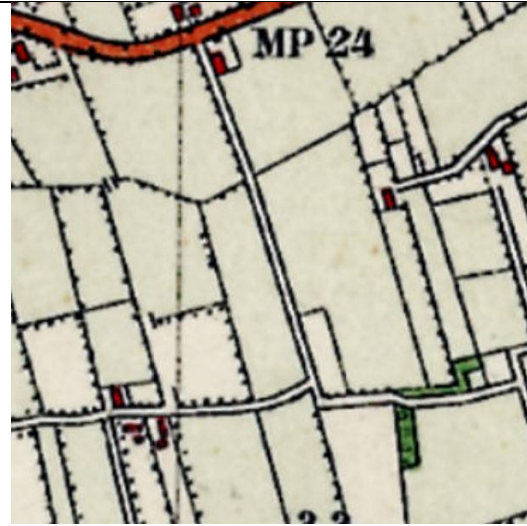
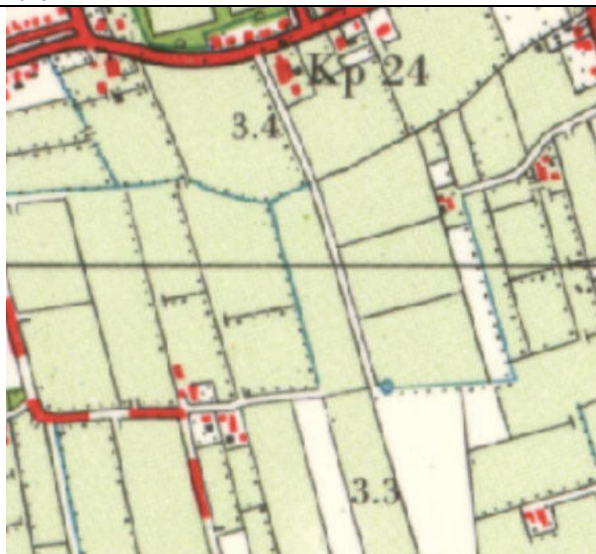
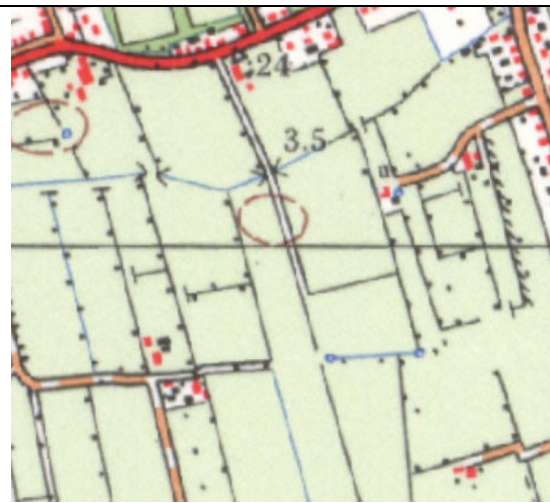
Uit topotijdreis blijkt dat op de onderzoekslocatie enkele gedempte watergangen aanwezig zijn

- Het onderzoeksgebied is tot in de jaren '80 van de twintigste eeuw in gebruik geweest als landbouwgebied. Hierna is het gebied ontwikkeld als sportvelden voor voetbalvereniging SV Marum. Binnen het onderzochte gebied bevindt zich een gedempte sloot. Uit historische kaarten blijkt de sloot te zijn gedempt in de periode van aanleg van het sportpark.
