# Toetsing Wet natuurbescherming (Wnb) Nader onderzoek vleermuizen en vogels sloop en renovatie woningen Wonen Noordwest Friesland

*Gorredijk, november 2017*

**Wonen Noordwest Friesland**

**Bureau FaunaX**

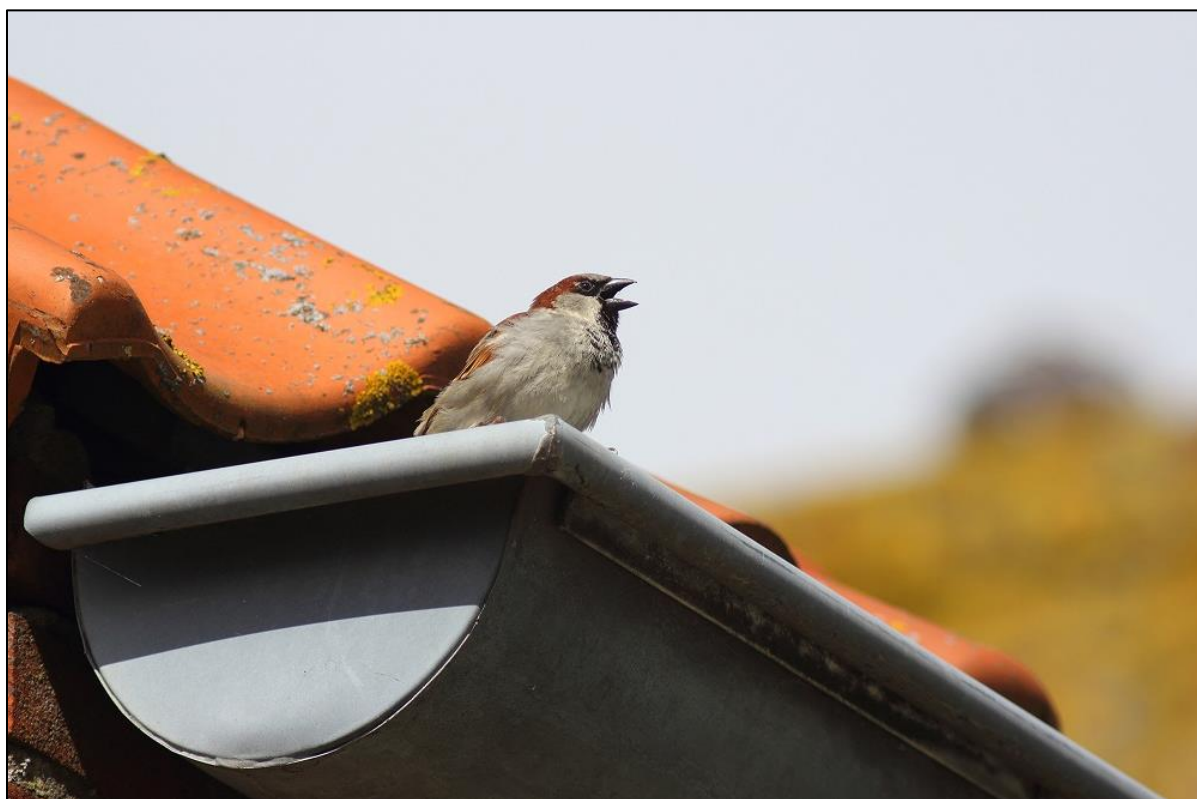
Het onderzoek in Schalsum leverde diverse verblijfplaatsen van huismussen op. Bij de woningen aan de Dorpsstraat 12 en 16 werden invliegende dieren waargenomen onder de eerste rij dakpannen. Bij de woning met nummer 12 zat een regelmatig roepend mannetje op de dakgoot (figuur 3.2), ook waren hier parende dieren aanwezig. Ook in de dakgoot van de woning aan de Dorpsstraat 10 zat een paartje huismus. Tenslotte was een territoriaal mannetje aanwezig bij nummer 14. In totaal gaat het om vier verblijfplaatsen van de huismus in dit deelgebied.

**Figuur 3.2. Territoriaal mannetje huismus in de dakgoot van de woning aan de Dorpsstraat 12 te Schalsum.**

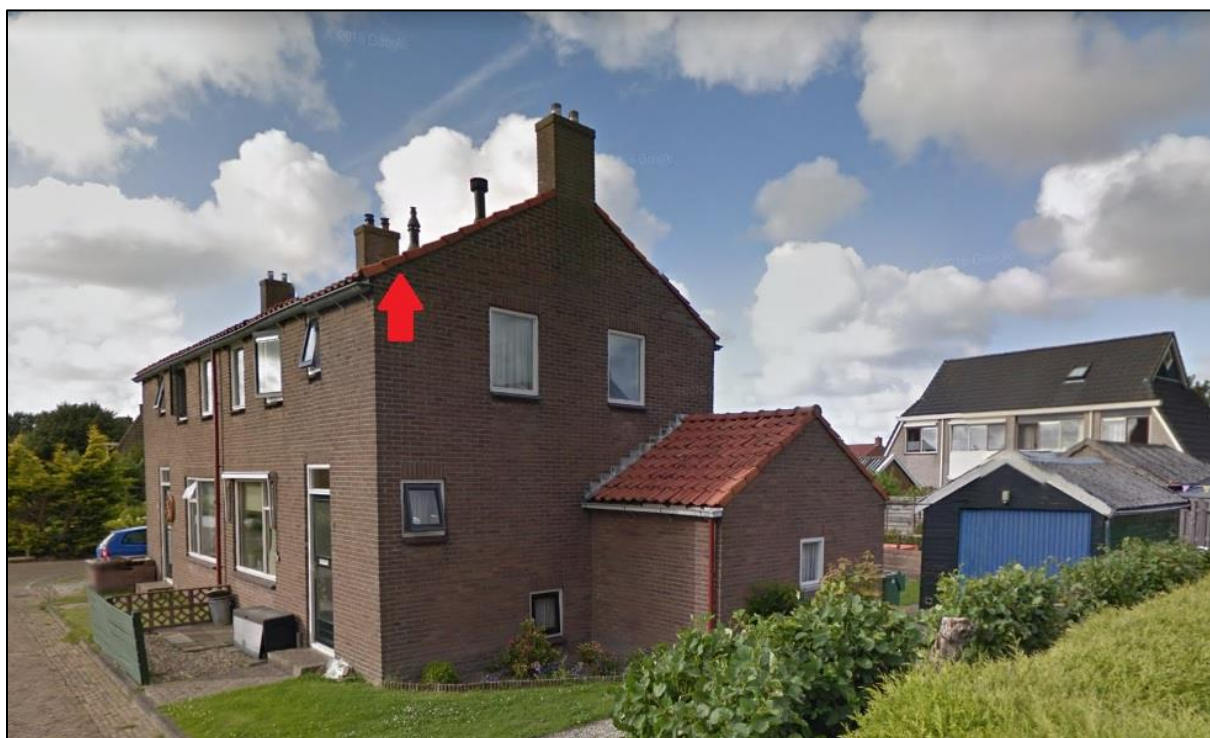
| Deelgebied | Datum | Periode | Resultaten |
|---|---|---|---|
| Ried | 21/08/17 | Paar01 | 1 verblijfplaatsen ruige dwergvleermuis (Havenstraat 7) |
| Ried | 12/09/17 | Paar02 | 1 verblijfplaatsen ruige dwergvleermuis (Havenstraat 7) |

Figuur 3.3. Locatie paarverblijfplaats ruige dwergvleermuis aan de Havenstraat 7 te Ried.

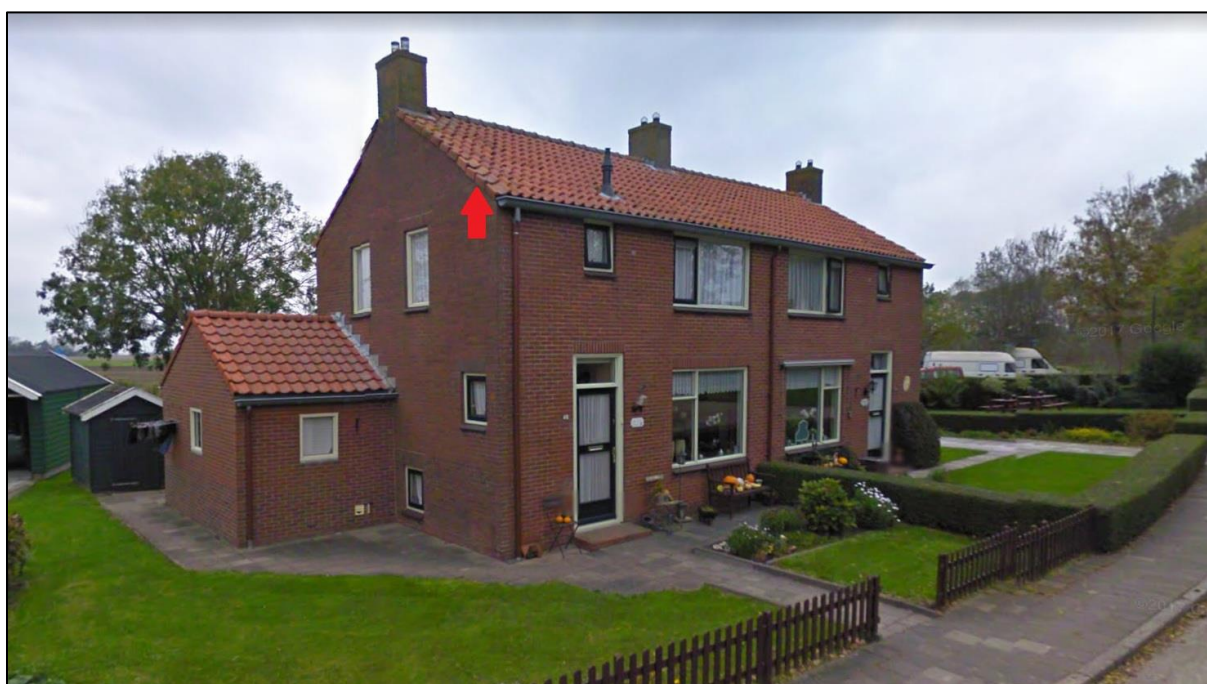
| Deelgebied | Datum | Periode | Resultaten |
|---|---|---|---|
| Schalsum | 16/08/17 | Paaro1 | 2 verblijfplaatsen Dorpsstraat |
| Schalsum | 07/09/17 | Paaro2 | 2 verblijfplaatsen Dorpsstraat |

Figuur 3.4. Locatie verblijfplaats laatvlieger Dorpsstraat 12 te Schalsum.
