# Activiteitenplan

Behorende bij ontheffingsaanvraag soortenbescherming Wnb

Sloop en renovatie 100 woningen van  
Wonen Noordwest Friesland

*Gorredijk, maart 2018*

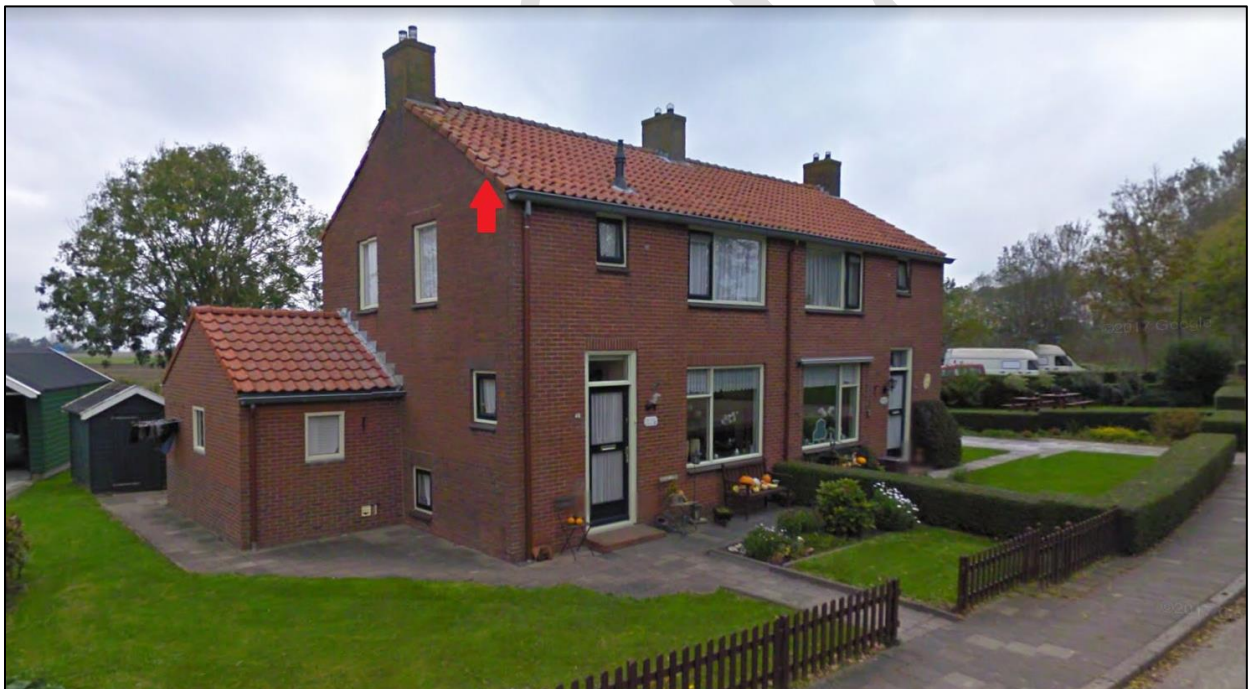
Figuur K5. Locatie invliegers laatvlieger aan de Dorpsstraat 12 in Schalsum.

Aan de Dorpsstraat 12 in Schalsum zijn zowel in het kraamseizoen (minimaal 11 dieren) als in het paarseizoen (minimaal 3 dieren) invliegende laatvliegers waargenomen aan de zuidwestzijde van de woning (figuur K5). Of de dieren gebruikmaken van de spouw, dan wel zich ophouden onder de dakpannen kan aan de hand van de waarnemingen niet worden uitgemaakt; uitgangspunt is derhalve dat de soort van beide locaties (spouw en dak) gebruikmaakt.

Het feit dat er in het paarseizoen binnen een zeer kort tijdsbestek uit verschillende richtingen laatvliegers kwamen aanvliegen doet veronderstellen dat in de directe omgeving van de vastgestelde verblijfplaats aan de Dorpsstraat 12 nog een aantal (paar)verblijven aanwezig zijn. Ook kan de aanwezigheid van (een) winterverblijfplaats(en) aan de Dorpsstraat (12) niet worden uitgesloten. De laatvlieger is een soort met een netwerk aan verblijfplaatsen, die regelmatig van verblijfplaats wisselt (hoofdstuk B).

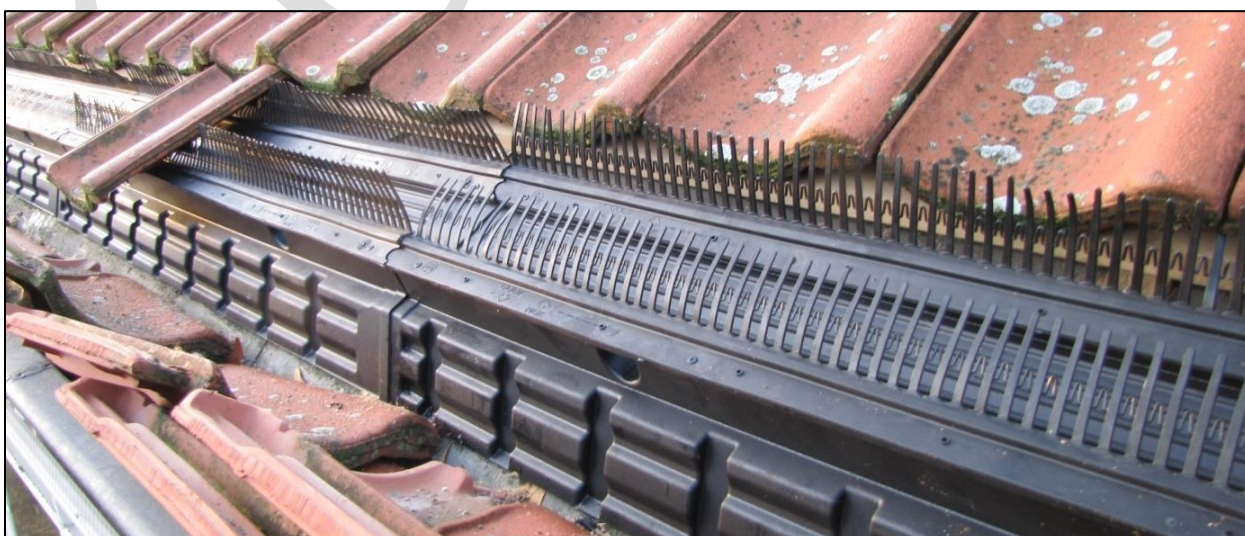
Figuur L2. Voorbeeld van een vogelvide onder de dakpannen.

Deze permanente voorzieningen worden aangeboden in de vorm van één of twee dakpannen hoger geplaatst vogelschroot (voorkeur), ingemetselde neststenen of vogelvides (figuur L2, één vogelvide biedt plaats aan twee paartjes). Ook kan vogelschroot hoger geplaatst worden, waarmee de onderste lagen dakpannen beschikbaar worden of blijven als nestplaats en vaste rustplaats (slaapplaats) van de huismus. Wij bevelen vrijblijvend aan om als 'plus' in het kader van de ontheffingverlening meer dan de minimale hoeveelheid permanente verblijfplaatsen aan te bieden in de vorm van vogelvides of hoger geplaatst vogelschroot.
