**Verkennd bodemonderzoek ter plaatse  
van de Ternaarderwei 54 in Wierum**

*(Voorgenomen transactie perceel)*

Rapportnummer: 183261/RV  
Status: definitief, versie 1  
Datum: 18 december 2018

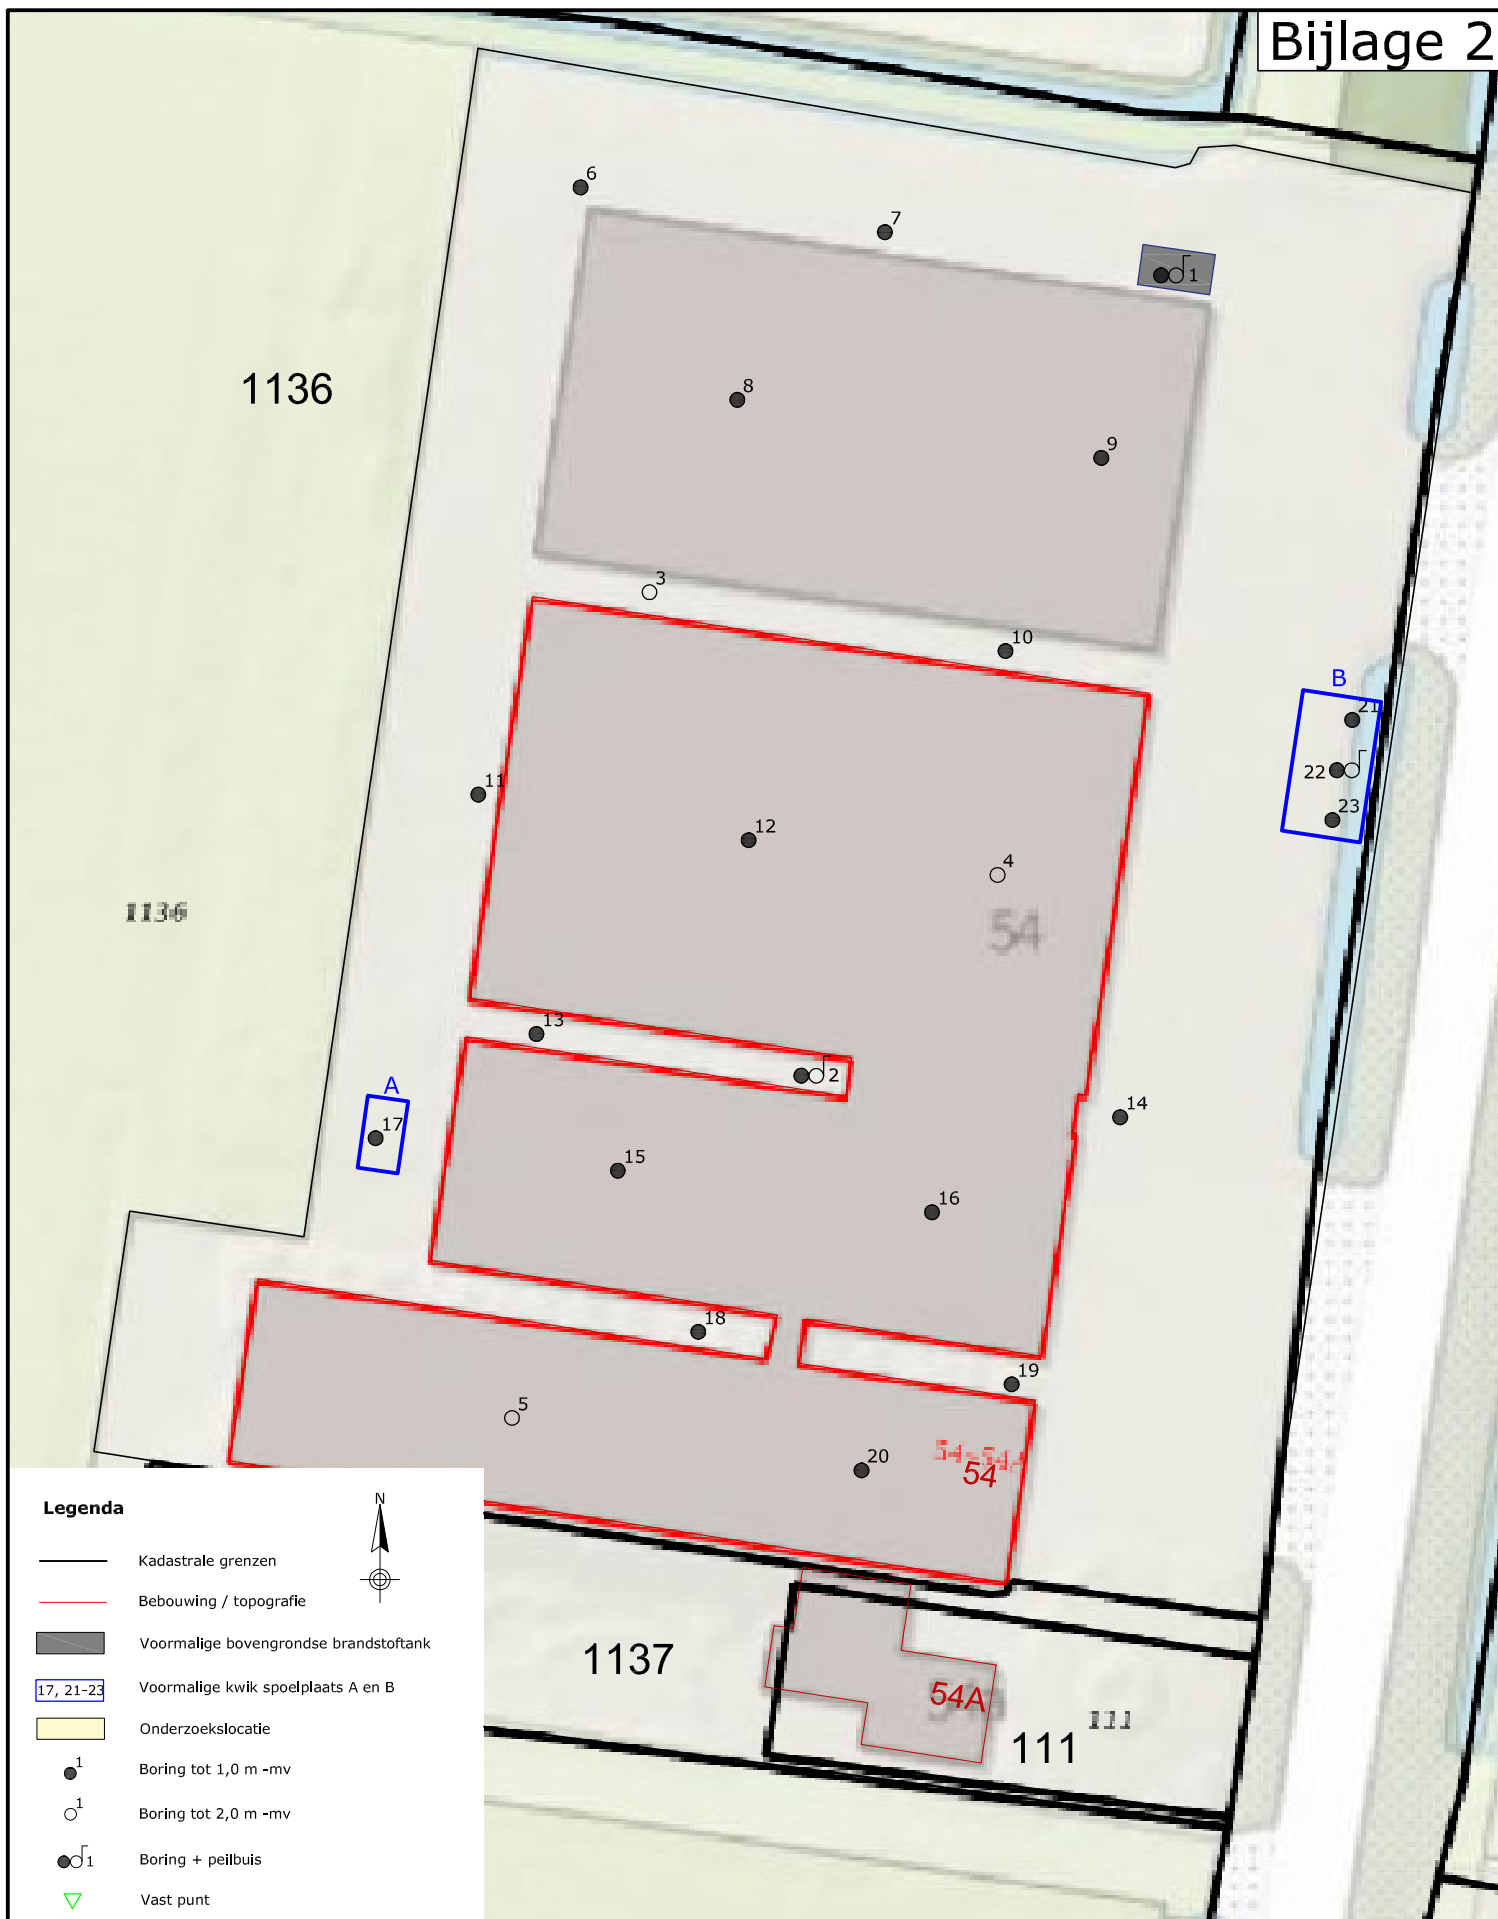
**- Situatietekening**

De situering van de onderzoekslocatie en de boringen is weergegeven op de situatietekening in bijlage 2.
