**Verkennd bodemonderzoek**

**Voorstraat ongenummerd  
te Groot-Ammers**

Projectcode: 16359JAA  
Kenmerk: U17-0908  
Datum: 12 juni 2017  
Opdrachtgever: Aannemingsbedrijf J.A. de Jager

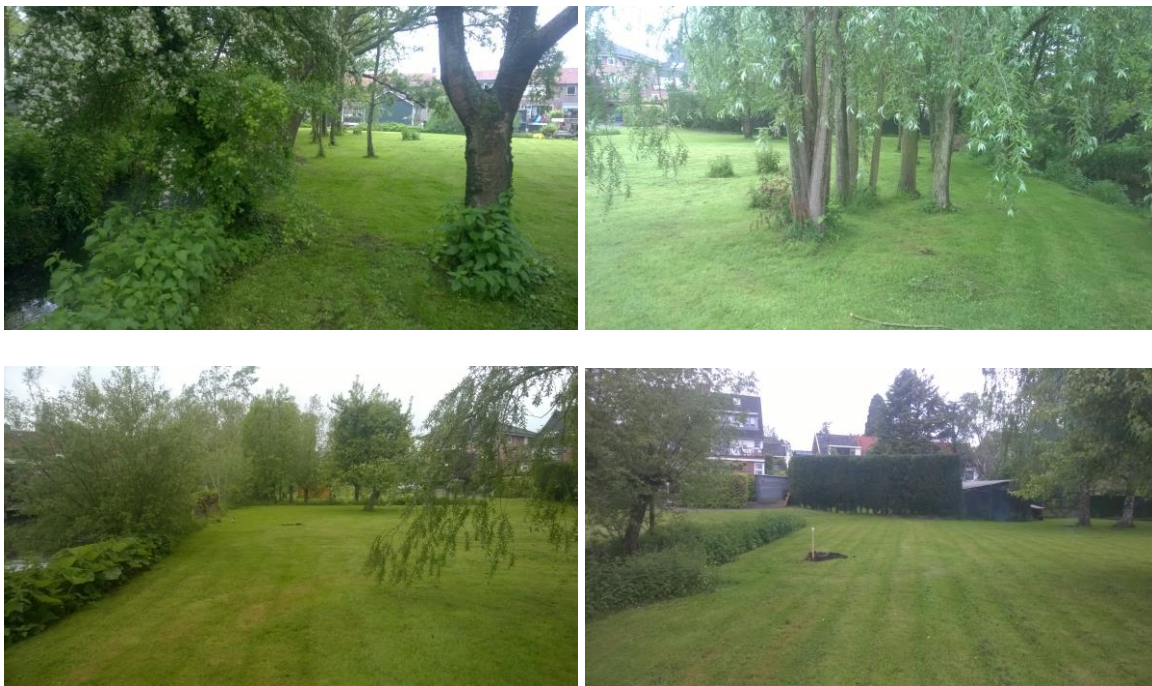
#### Foto's

Op 12 mei 2017 is een locatie-inspectie verricht op het terrein. De locatie is momenteel gedeeltelijk in gebruik als grasland en gedeeltelijk braakliggend. Tijdens de locatie-inspectie zijn geen bodembedreigende activiteiten waargenomen en zijn geen verzakkingen, ophogingen, verdachte plekken, verkleuringen en brandplekken aangetroffen. Verder zijn op het maaiveld geen direct zichtbare mogelijk asbesthoudende materialen aangetroffen.
