**RAPPORT**  
**Verkennd bodemonderzoek**  
**J.A. van Vurenstraat 1 te Noordeloos**

Aeres Milieu projectnummer AM19061

Definitief

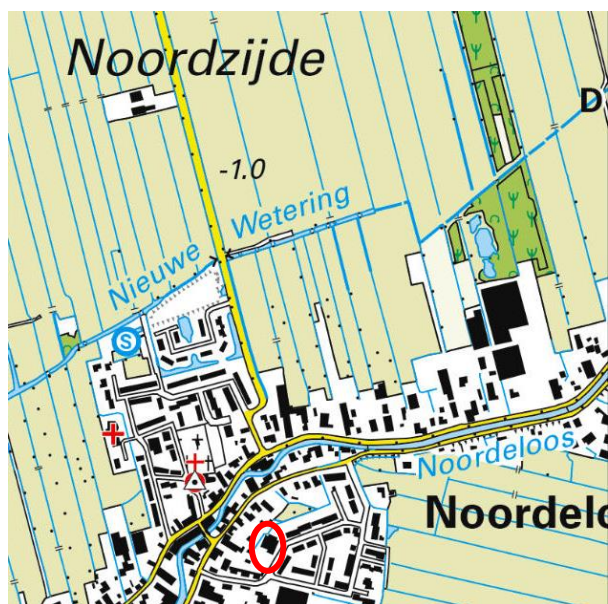
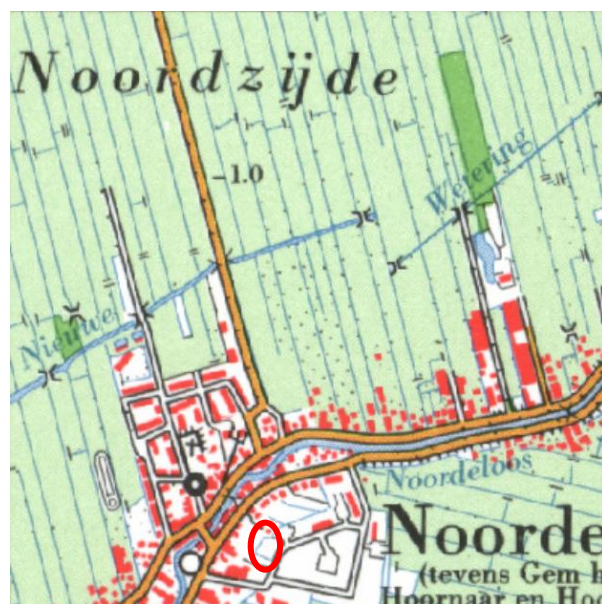
Uit kaartmateriaal van de geraadpleegde historische kaarten is af te leiden dat de onderzoekslocatie in 1950 nog onbebouwd is. Op de kaart uit 1980 is bebouwing zichtbaar. Op de kaart uit 1988 is deze bebouwing weer verdwenen. De huidige bebouwing (sporthal en kinderdagverblijf) is vanaf 1989 zichtbaar. In dat jaar wordt ook het ten oosten van de onderzoekslocatie gelegen woonwijkje ontwikkeld. De kaart uit 2018 geeft de meest actuele situatie weer.

Afbeelding 2: geraadpleegde historische kaarten (Bron kaarten: topotijdreis.nl)
