RAPPORT

Verkennd bodemonderzoek Doetse Vliet III te Giessenburg

Aeres Milieu projectnummer AM17364

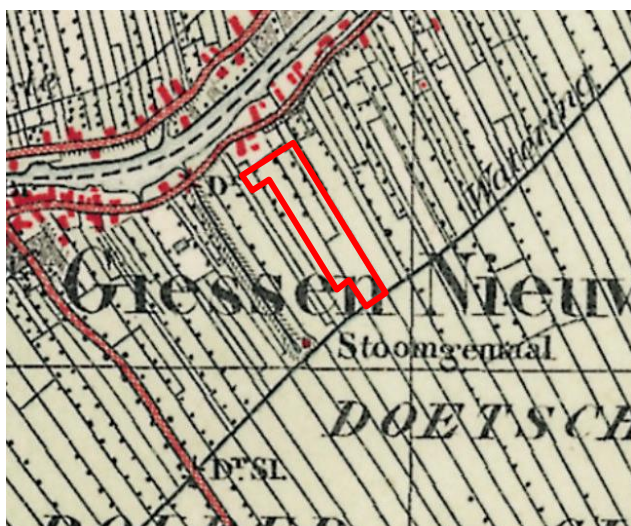
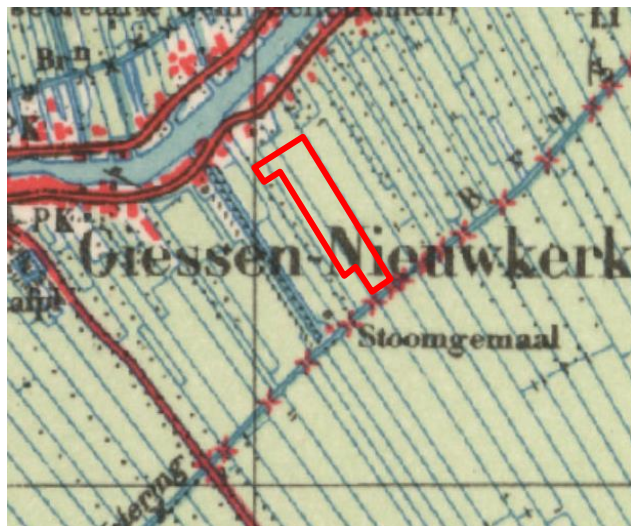
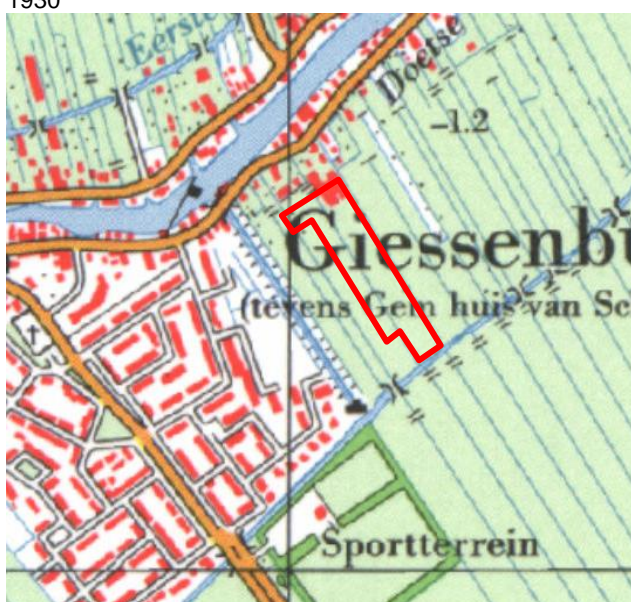
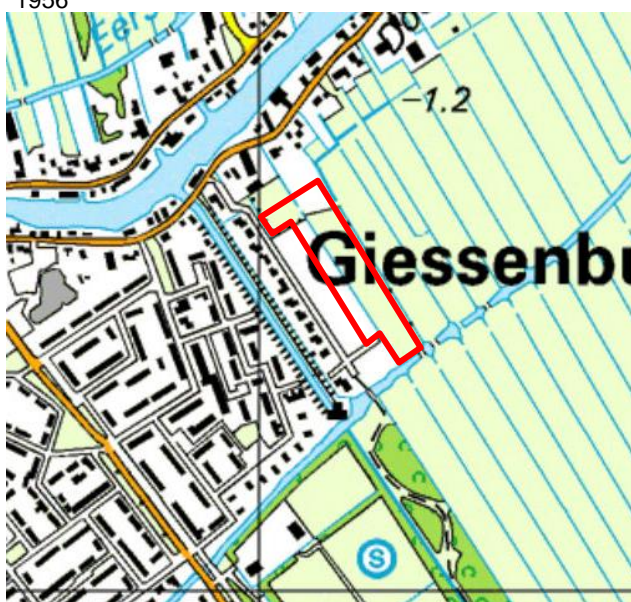
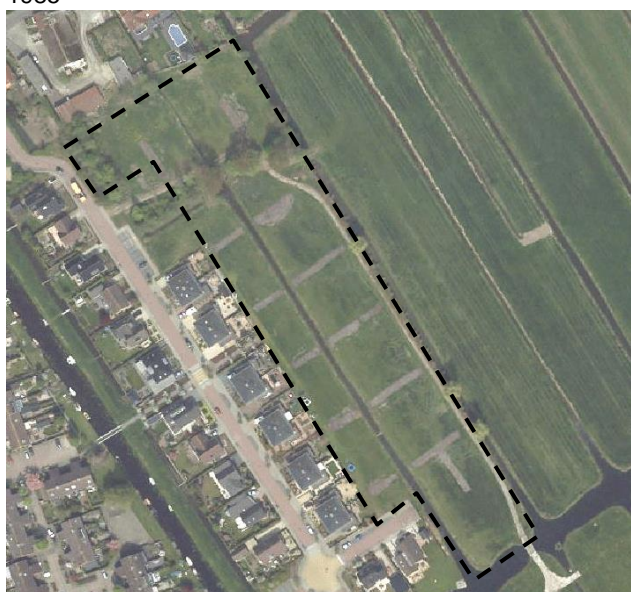
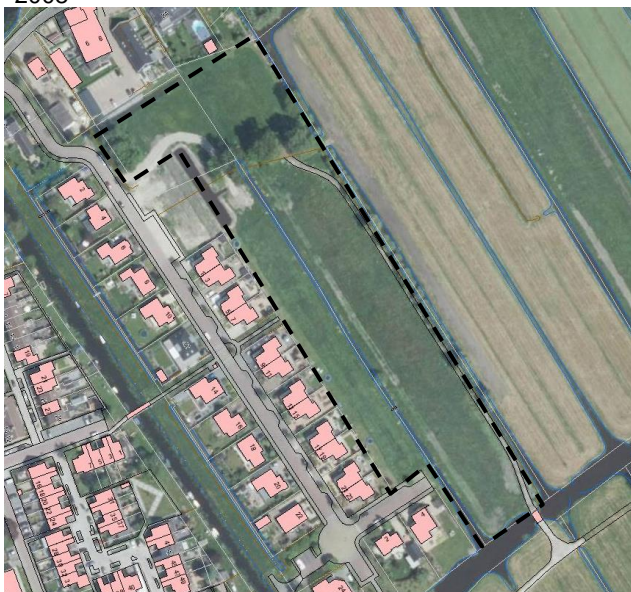
Afbeelding 2: geraadpleegde historische kaarten (Bron: topotijdreis.nl tenzij anders vermeld)

Uit kaartmateriaal van de geraadpleegde historische kadasterkaarten [www.topotijdreis.nl] is af te leiden dat de onderzoekslocatie nagenoeg altijd in gebruik is geweest als weiland. Nabij de noordelijk gelegen rivier is sinds lange tijd bebouwing zichtbaar, waarbij vanaf de jaren '60 tot 2000 in de noordoosthoek een gebouw zichtbaar is (zie uitsnede uit 1985).

Westelijk van de huidige weg Doetse Vliet is al van oudsher een brede sloot aanwezig net als de (grotendeels nog bestaande) parallelle watergangen ten behoeve de ontwatering van het gebied. In het begin van de jaren 2000 is de weg Doetse Vliet aangelegd met de recente westelijk van de onderzoekslocatie gelegen bebouwing.

Op de luchtfoto uit 2010 is grondwerk ter plaatse van het plangebied zichtbaar. Dit is te relateren aan het uitgevoerde inventariserende archeologisch veldonderzoek middels proefsleuven (IVO-p Doetse Vliet III, SOB Research; 1686-0912, januari 2012). Omstreeks 2015-2016 is aan de noordwestzijde van de huidige onderzoekslocatie een watergang gegraven ten behoeve de bouw van 4 woningen (zie afbeelding 1).

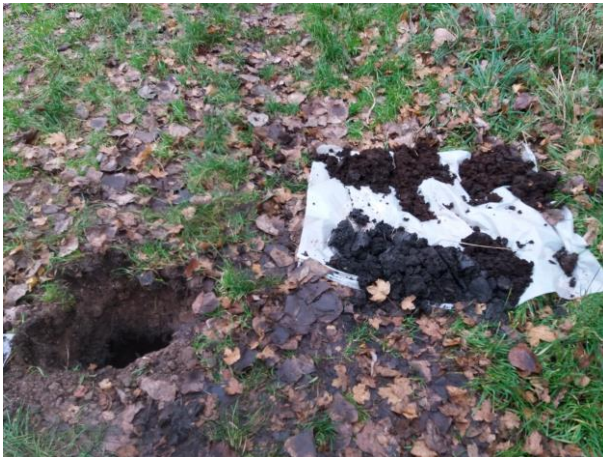
Foto 3 Ondergrond ABG2
