BODEMONDERZOEK INCL ASBEST  
A 100 OTTOLAND  
AUG 2019

| opdrachtgever | Van den Heuvel Ontwikkeling & Beheer BV<br>Lekdijk 44<br>2967 GB Langerak |
| Projectnummer | 19-2051 |
| datum: | 6 aug 2019 |

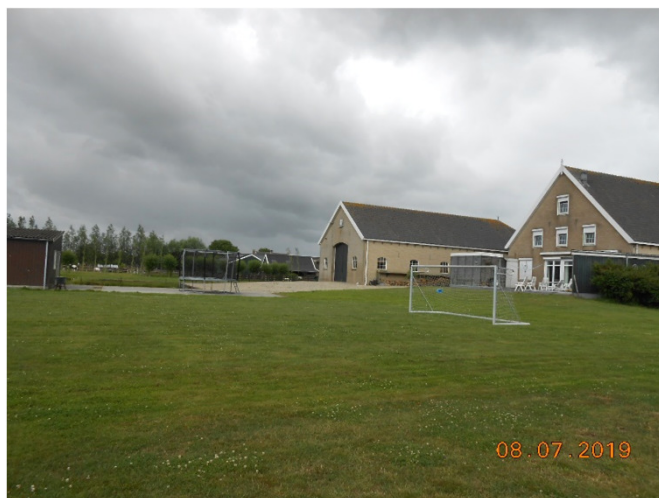
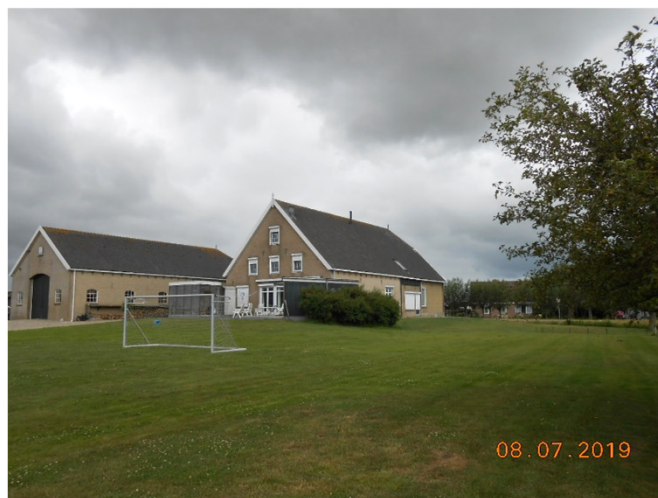
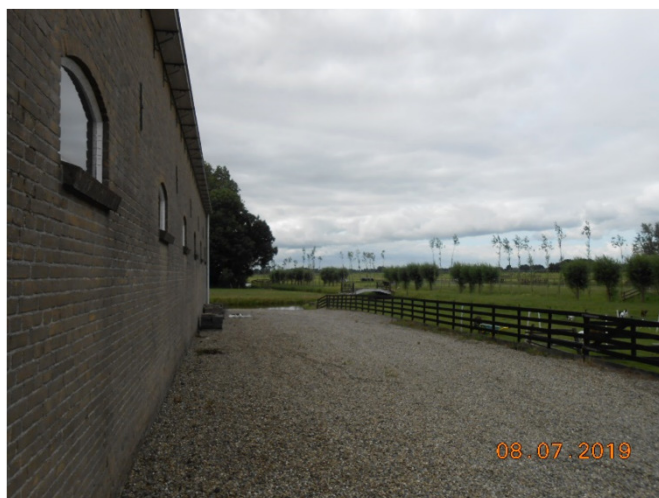
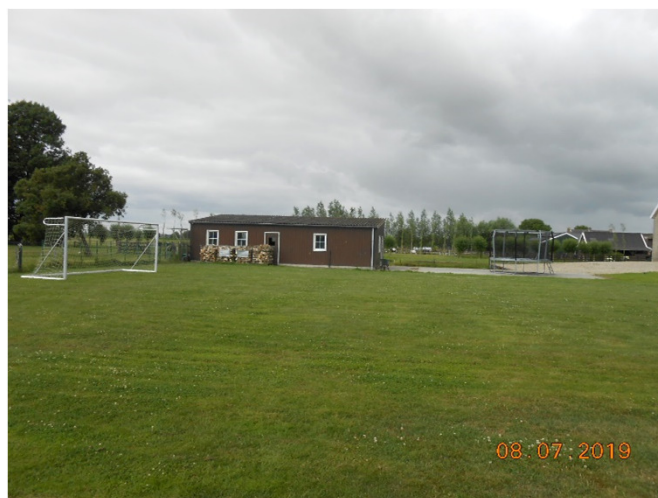
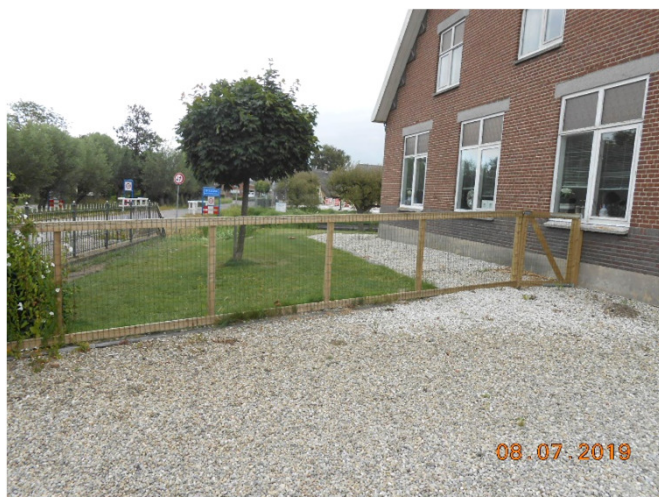
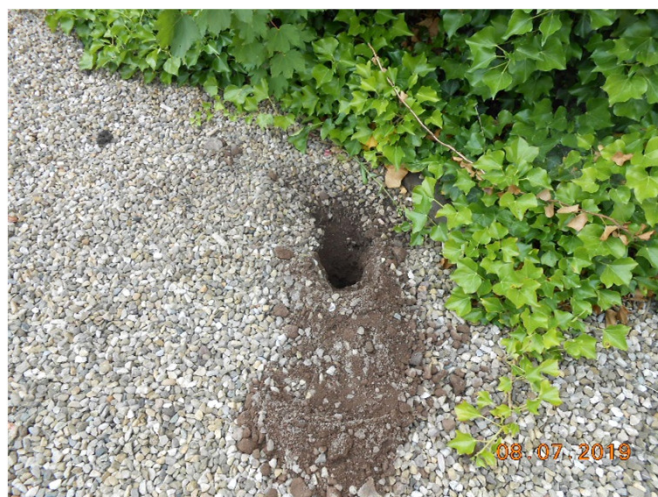
bodemonderzoek Ottoland, juli 2019

Op het dak van de woning en de schuur liggen dakpannen. Het erf rond de opstallen is verhard met grind. Onder een deel van het grind is een laag menggranulaat of puin aanwezig als fundering. Deze laag heeft een dikte van 0.3 á 0.4 meter. Een mengmonster er van is op asbest geanalyseerd. De contouren van de opstallen zijn aangegeven in een schets in bijlage E. Verder zijn enkele foto's van de huidige situatie te vinden in bijlage D1.

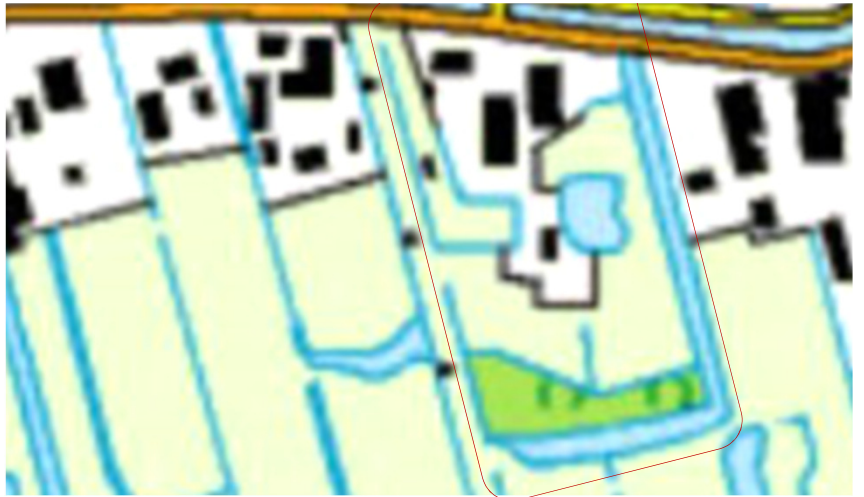
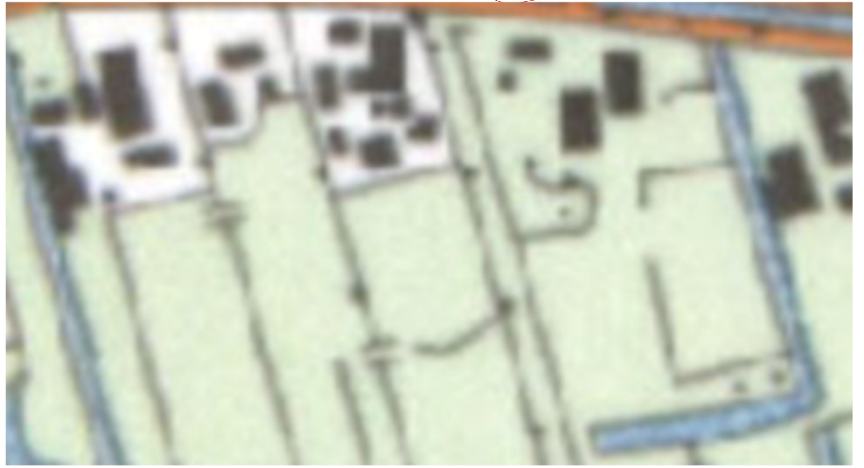
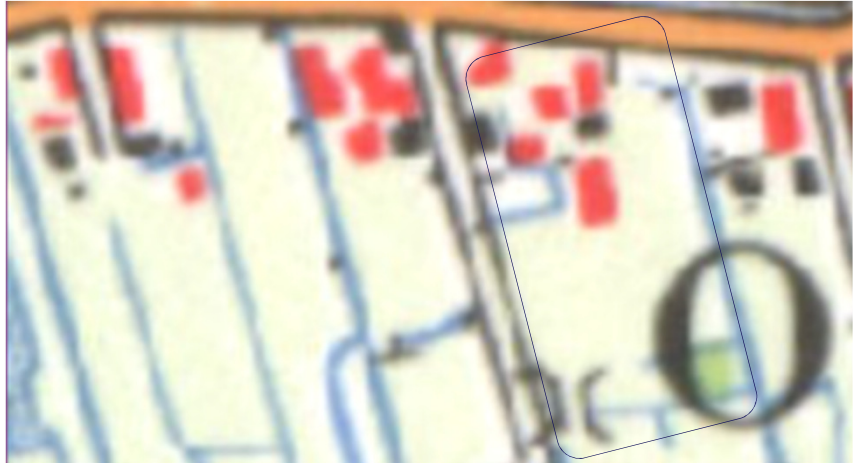
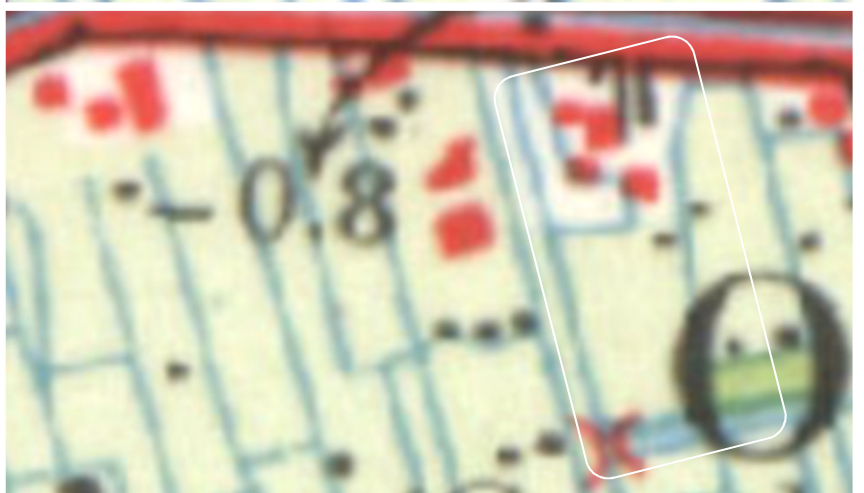
In het verleden stond er een boerderij op het perceel, een melkveebedrijf. In bijlage D1 zijn vier kaarten van het gebied opgenomen : uit 1965, 1980, 1990 en 2005. Op alle kaarten is bebouwing op het terrein aangegeven, in wat wisselende samenstelling. De oudste bebouwing op het perceel dateert van eind 19<sup>e</sup> eeuw. In bijlage D1 zijn verder vier luchtfoto's van de locatie te vinden, uit 2005, 2013, 2015 en 2018. Er zijn in deze periode geen wijzigingen in het bodemgebruik of de bebouwingssituatie terug te vinden, met uitzondering van twee gedempte sloten. Meer daarover in onderstaande alinea.

Er zijn twee gedempte sloten op oude kaarten terug te vinden op het terrein.

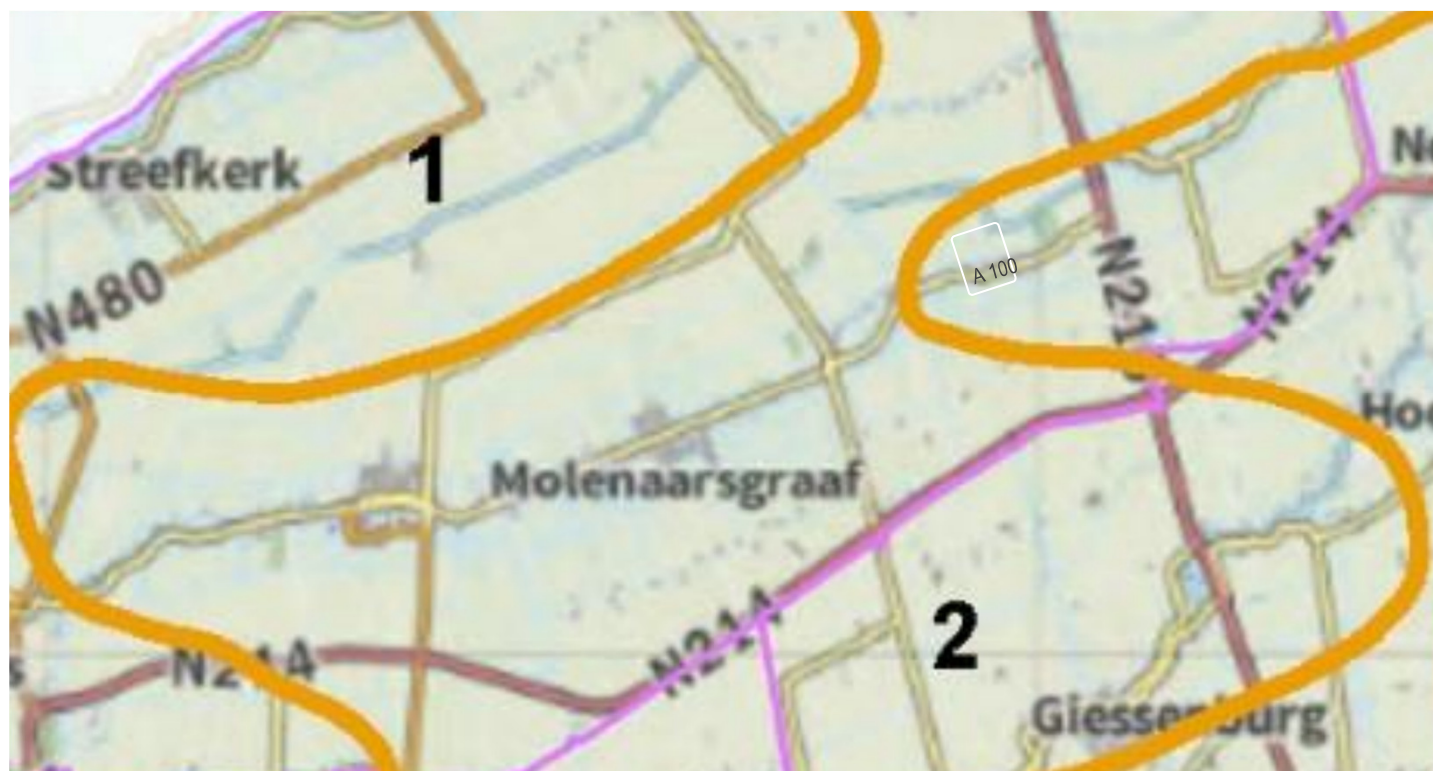
gegevens Omgevingsdienst

De onderzoekslocatie ligt in zone 1 op de **PFOA**-verwachtingenkaart van Omgevingsdienst ZHZ, de pluim-zone. Verwachte gehalten aan PFOA in de bovengrond zijn 0 tot 10 µg/kg. De kaart is opgenomen in bijlage D2. Er zijn geen **boomgaarden** bekend langs, ten zuiden van de A in de periode 1950 - 1980. Zie daarvoor ook bijlage D1.

- Contour 10 µg/kg PFOA
- Contour 2,5 µg/kg PFOA
- Gemeentegrens
