VERKENNEND BODEMONDERZOEK  
 POLDERWEG 2 (ACHTER) OTTOLAND  
 AUG 2019

| Projectnummer | 19-2052 |
| datum: | 7 aug 2019 |

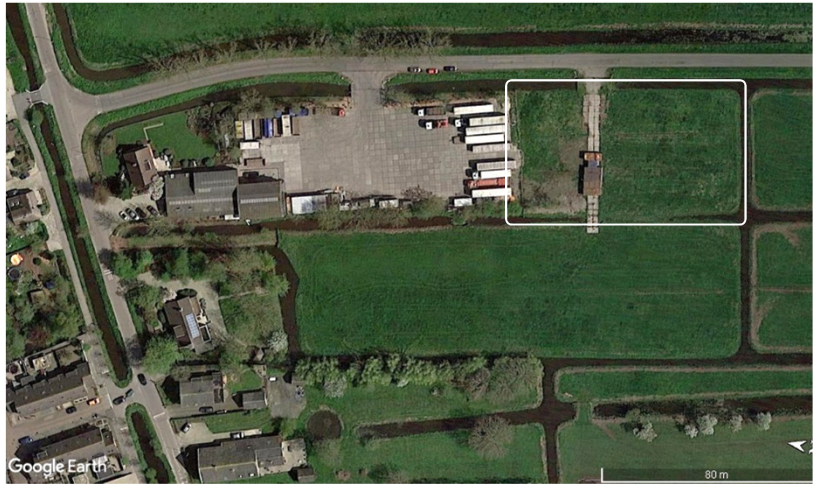
luchtfoto 2018

De locatie heeft nooit een andere bestemming gehad als grasland. In bijlage D1 zijn drie kaarten van het gebied opgenomen : uit 1980, 1990 en 2005. Op alle kaarten bestaat het terrein uit weiland. In bijlage D1 zijn verder drie luchtfoto's van de locatie te vinden, uit 2005, 2015 en 2018. Er zijn in deze periode geen wijzigingen in het bodemgebruik terug te vinden.

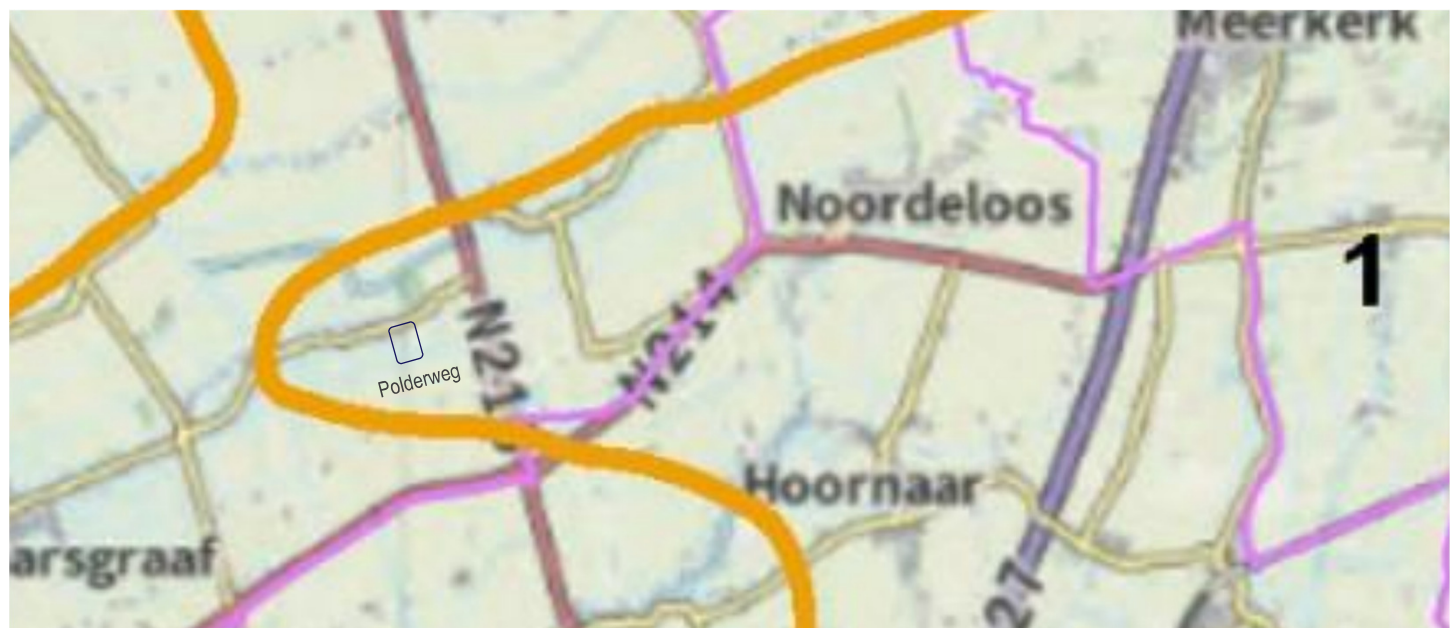
De onderzoekslocatie ligt in zone 1 op de **PFOA**-verwachtingenkaart van Omgevingsdienst ZHZ, de pluim-zone. Verwachte gehalten aan PFOA in de bovengrond zijn 0 tot 10 µg/kg. De kaart is opgenomen in bijlage D2. In de periode 1950-1980 hebben er enkele **boomgaarden** ten zuiden van de A gestaan, ook de op onderzoekslocatie. De bovengrond is daarom verdacht voor bestrijdingsmiddelen. Dit geldt de grond tot 0.3 á 0.4 m-mv.

- Contour 10 µg/kg PFOA
- Contour 2,5 µg/kg PFOA
- Gemeentegrens
