VERKENNEND BODEMONDERZOEK INCL ASBEST  
HEULENSLAG, TO 77  
BLESKENS GRAAF, JULI 2019

| opdrachtgever | Van den Heuvel Ontwikkeling & Beheer BV<br>Lekdijk 44<br>2967 GB Langerak |
| Projectnummer | 19-2049 |
| datum: | 30 juli 2019 |

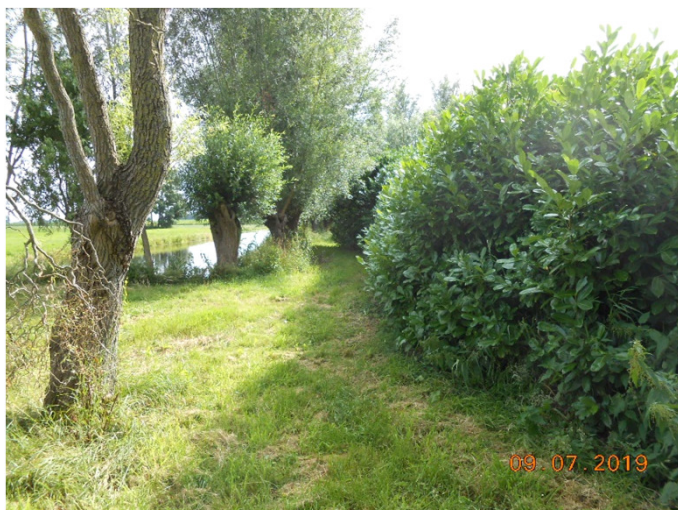
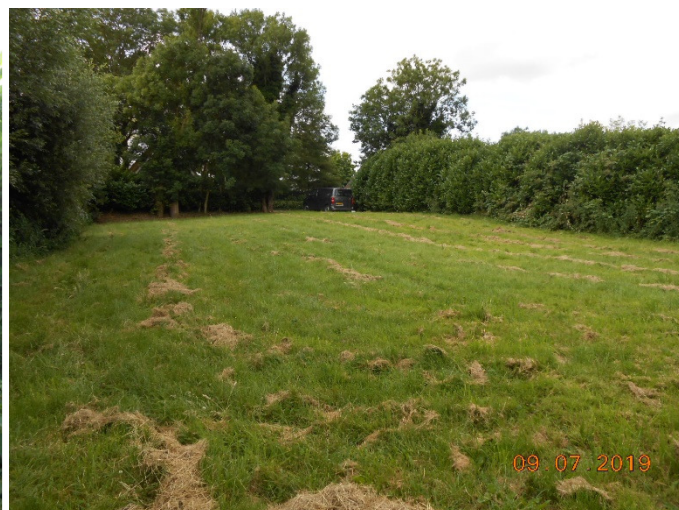
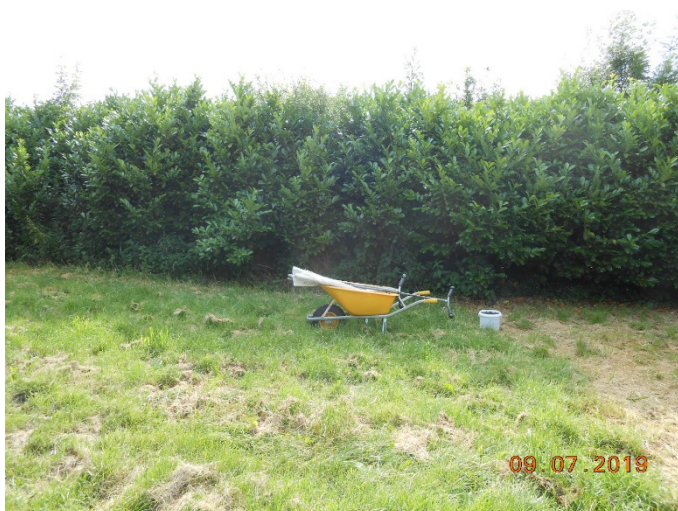
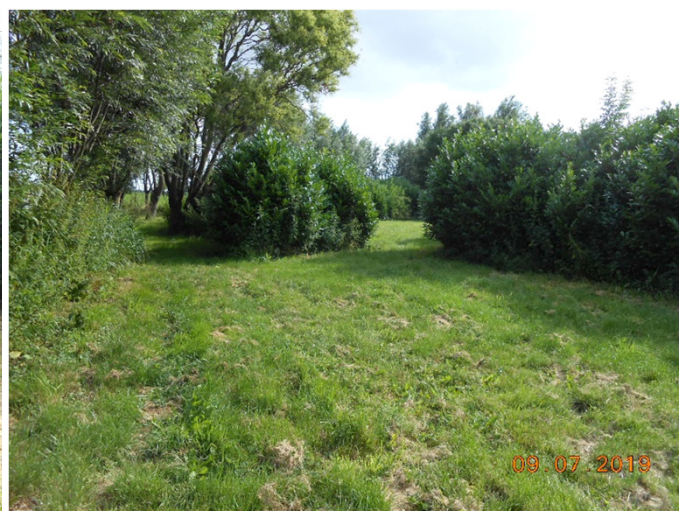
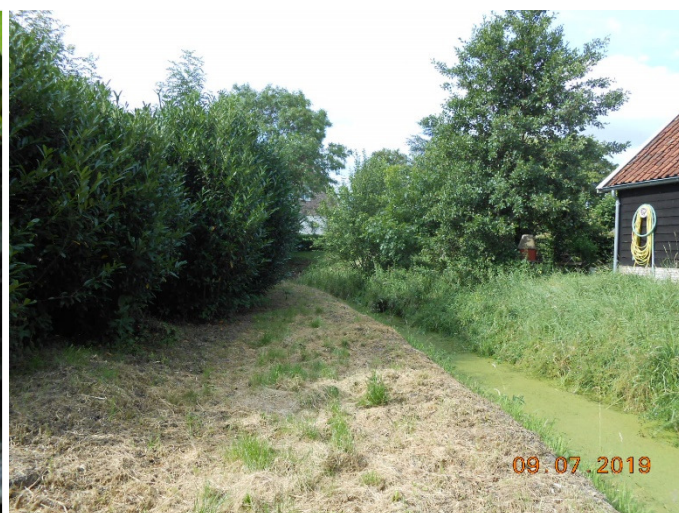
bodemonderzoek juli 2019

Het terrein bestaat uit gras. Er heeft nooit bebouwing gestaan. De enige begroeiing bestaat uit enkele heggen (laurier). Aan de achterzijde grenst het terrein aan de Voorwetering. De contouren en indeling van het terrein zijn met enkele foto's te vinden in de tekening in bijlage E.

Bij het onderzoek is humeuze klei waargenomen, overgaand in veen op gemiddeld 1.5 m-mv. In de boringen aan de voorzijde van de locatie is de bodem licht zandig tot 1.0 m-mv. Deze grond is licht puinhoudend. Het puin bestaat uit steenachtig materiaal, zoals baksteen en metselwerk. Asbestverdachte materialen zoals plaatjes of scherven zijn nergens aangetroffen.

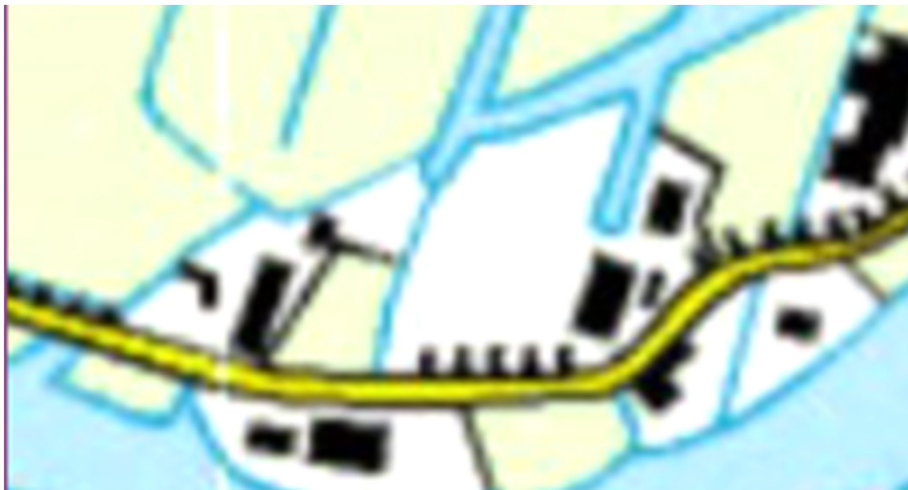
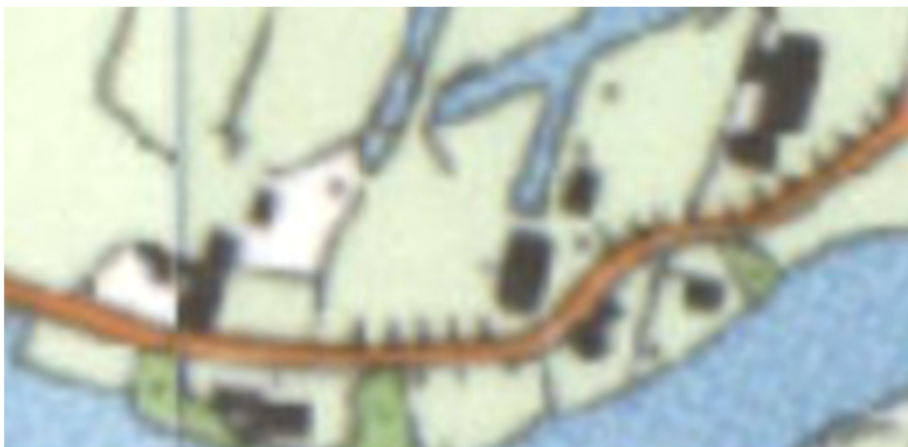
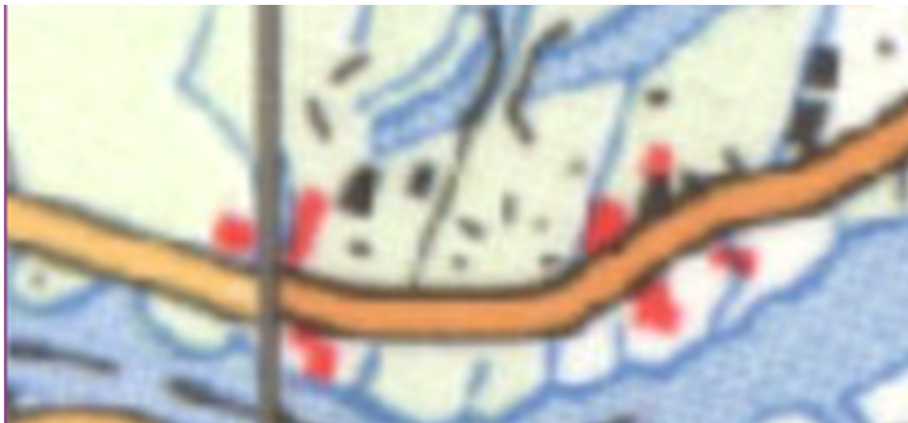
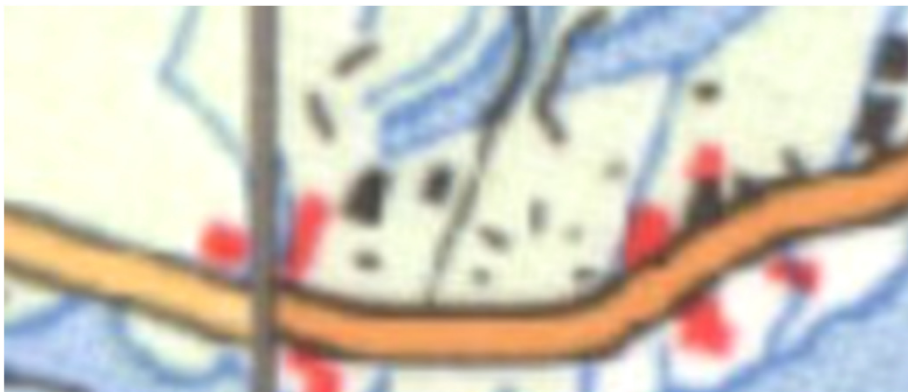
Op oude kaarten is van begin jaren '70 tot medio jaren '80 een kleine stortplaats aan de voorzijde van het terrein aangegeven. Er zijn geen sporen van de stort terug te vinden in de begroeiing of in het maaiveld. Ook ontbreken gegevens over de aard van het stortmateriaal. Bij het onderzoek zijn tot 1.0 m-mv sporen van steenpuin, baksteen, waargenomen aan de voorzijde van het terrein, maar geen andersoortig afval. De relatief meest geroerde grond van dit deelterrein is geanalyseerd op asbest. Op kaarten zijn er ter info verschillende (kleine) storten te zien langs de Heulenslag.

In bijlage D1 zijn vier kaarten van het gebied opgenomen : uit 1970, 1980, 1990 en 2005. Op de oudste twee kaarten is de voormalige stort aangegeven. Op alle kaarten is het terrein onbebouwd, grasland. Verder zijn in bijlage D vier luchtfoto's opgenomen, uit 2005, 2013 en 2018. Er zijn in deze periode geen wijzigingen in het bodemgebruik te zien.

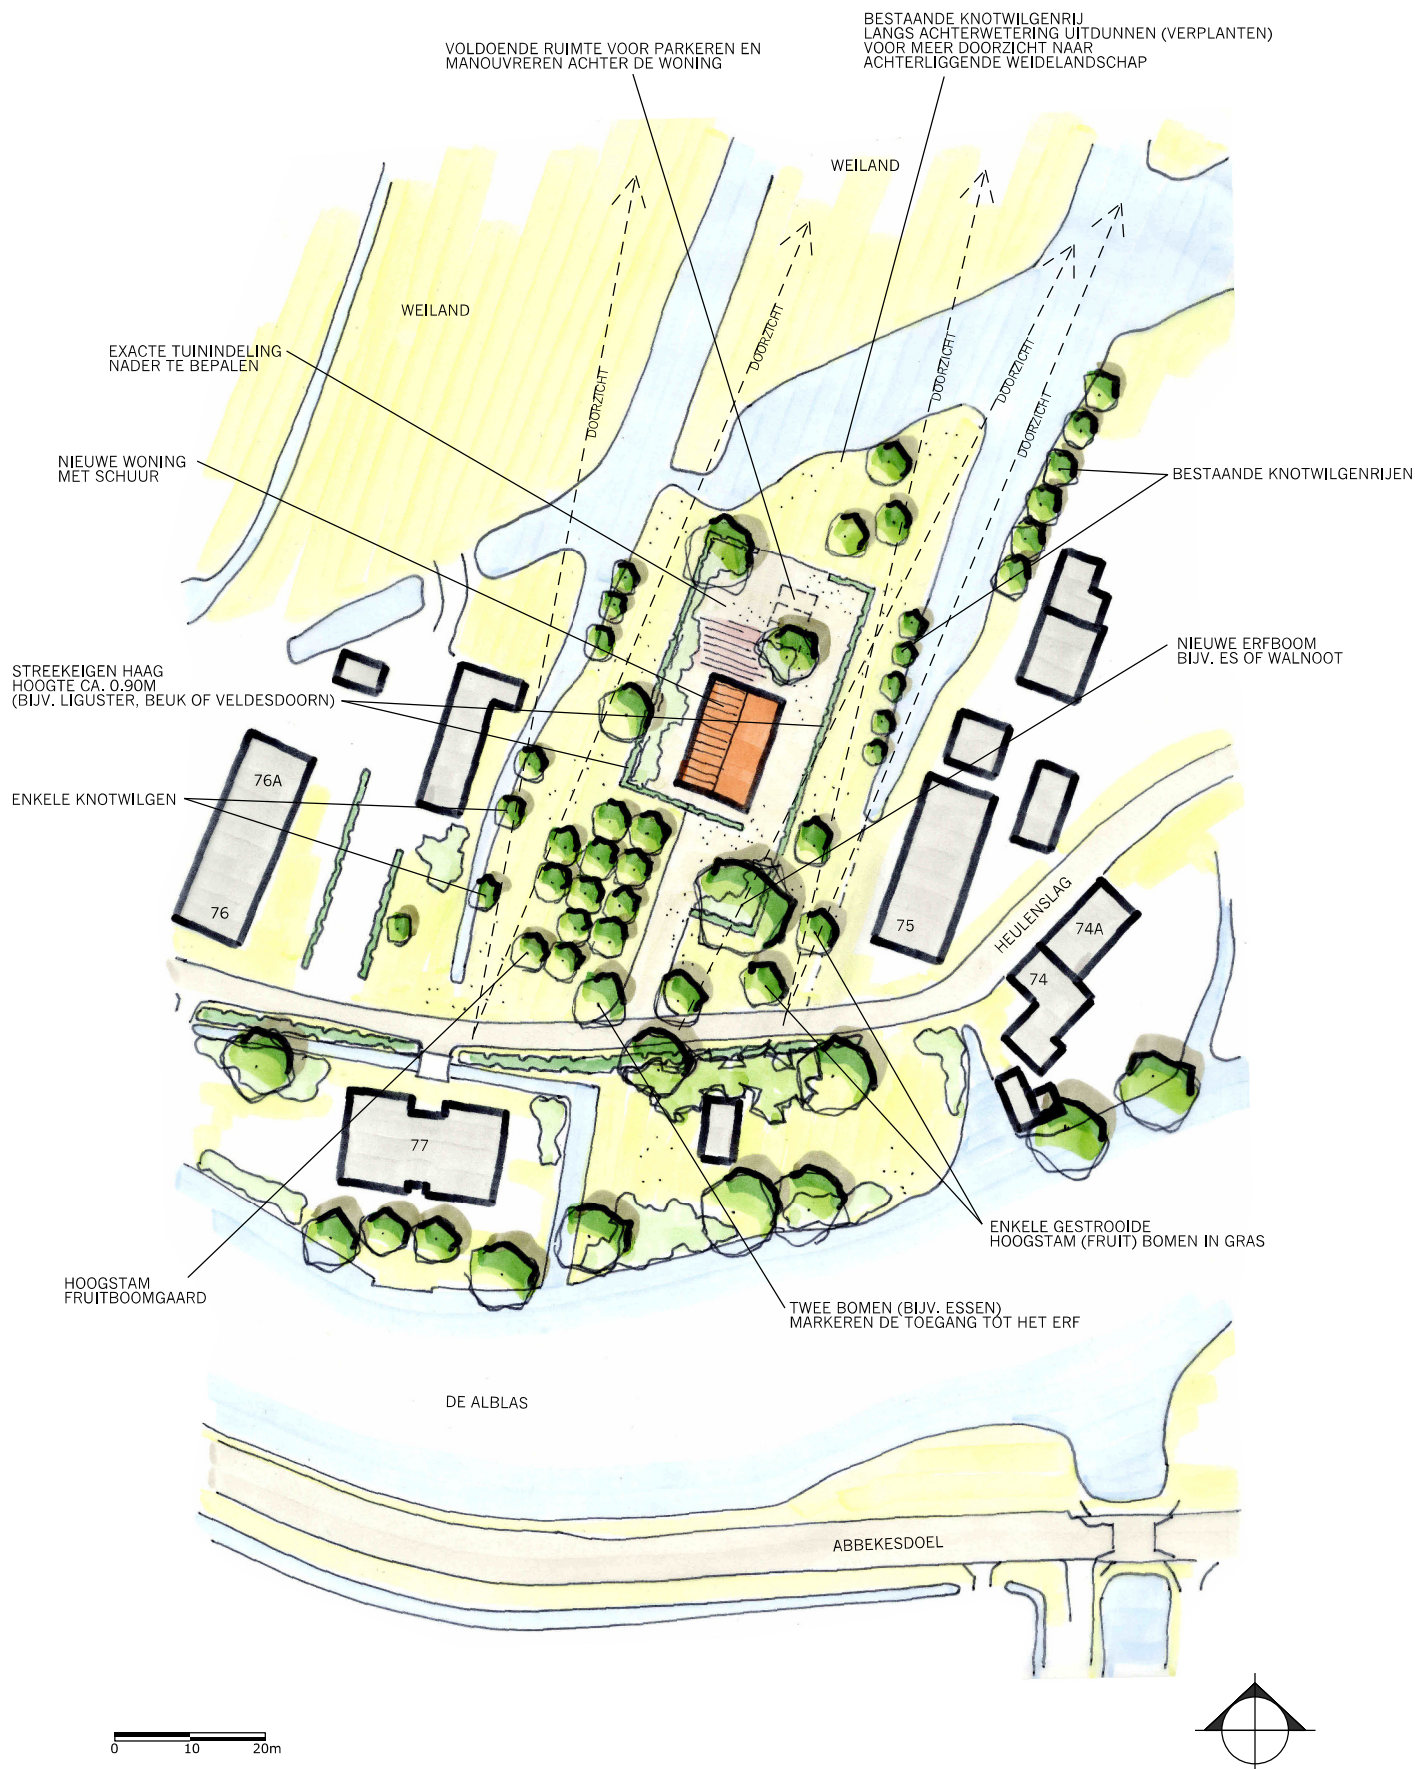
## LANDSCHAPPELIJKE INPASSING NIEUWE WONING · T.O. HEULENSLAG 77 · BLESKENSGRAAF

Op het perceel gaat een vrijstaande woning worden gebouwd, met enkele fruitbomen in de voortuin. De woning komt aan de achterzijde te staan, de oprit krijgt een lengte van ongeveer 35 meter. Een schets van de nieuwe situatie is opgenomen in bijlage D2.
