## Historisch Vooronderzoek NEN 5725

Locatie: Tuikwerderlaan 1 Meedhuizen  
Kadastraal: Delfzijl, Sectie N, 1520

Projectnummer: 2021-368.2

Locatie: Tuikwerderlaan 1 Meedhuizen  
Projectnummer: 2021-368.2  
Versiedatum: 11-2-2022

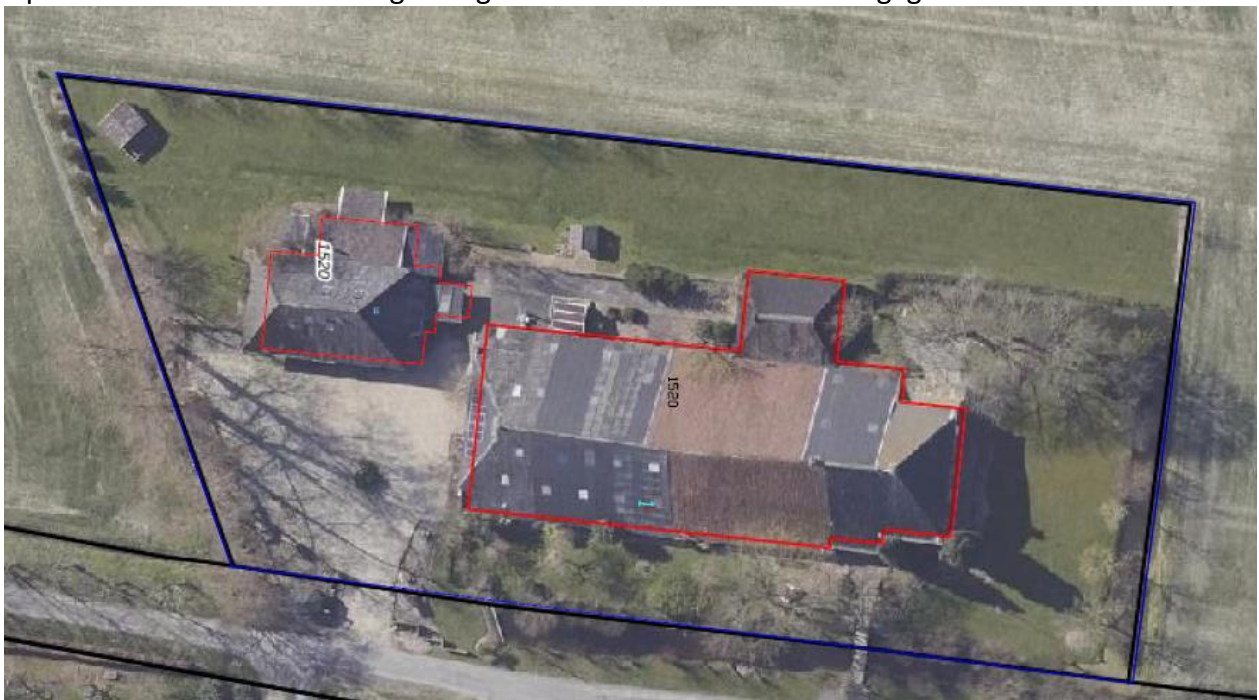
Op de onderstaande afbeelding is de globale onderzoekslocatie weergegeven.

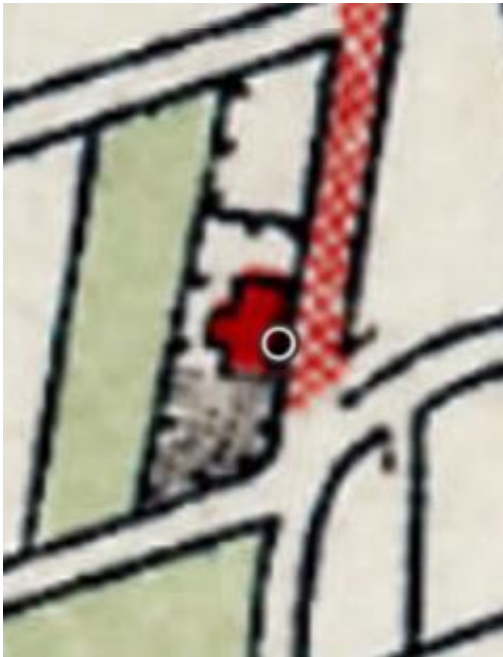
Kaart 1908

Op historische kaarten is vanaf 1908 bebouwing op de locatie te zien. Volgens het BAG-register is de boerderijwoning gebouwd in 1920. Op historische kaarten is de schuur te zien vanaf 1962. In de gevel van de boerderij zit een gevelsteen met het jaartal 1875.

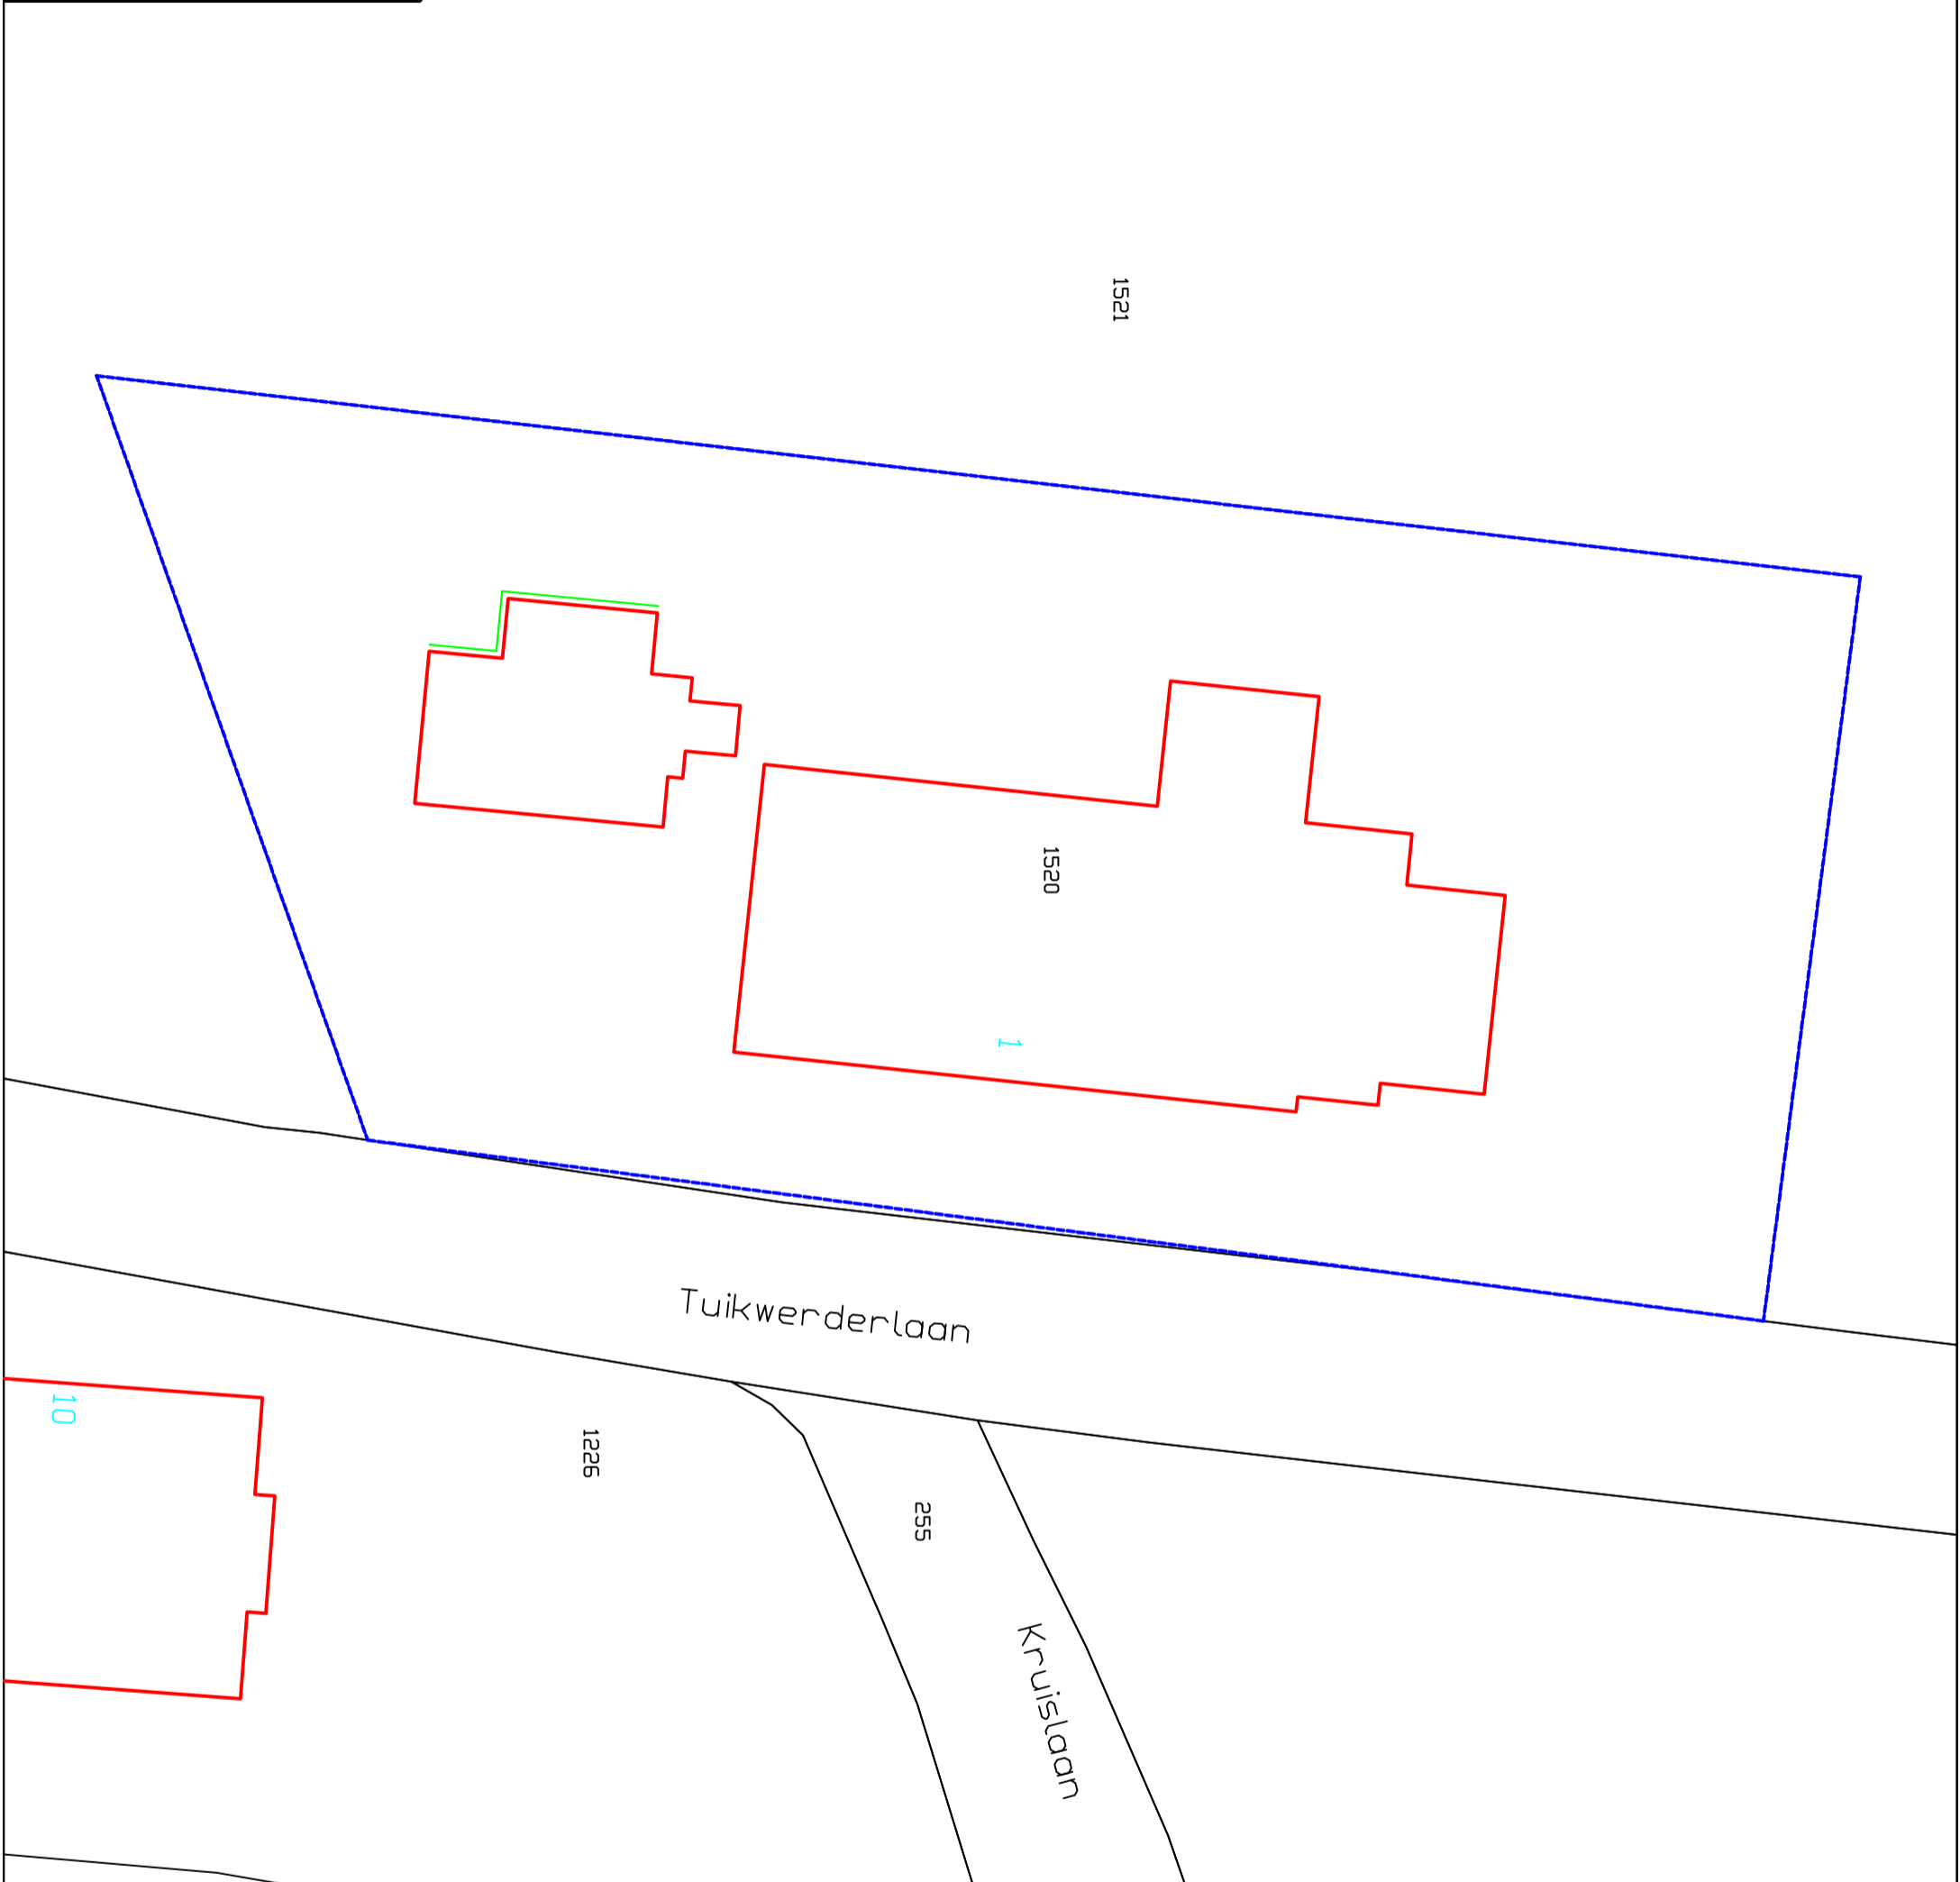
## Locatietekening

Boring tot 0.5 m -mv
-

Boring tot 2.0 m -mv
-

Druppelzone

De druppelzone van de schuur dient als verdachte deellocatie te worden beschouwd in het kader van de NEN5707.
