# Milieukundige bodemonderzoeken aan Den Hoek 10 te Sint-Anthonis

Opdrachtnummer: 14P003533

Verkennd bodemonderzoek conform NEN 5740  
Separaat deelmonsteronderzoek  
Nader bodemonderzoek op basis van NTA 5755  
Verkennd asbest bodemonderzoek op basis van NEN 5707

14P003533-adv-01

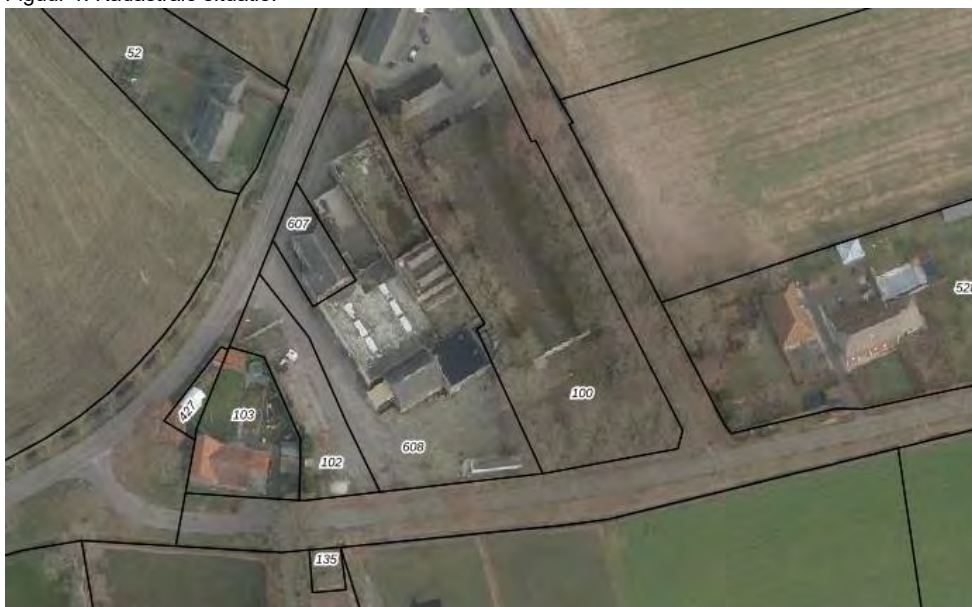
Figuur 1. Kadastrale situatie.

De onderzoekslocatie is gelegen ter plaatse van het perceel aan de Den Hoek 10 te Sint-Anthonis, in de gelijknamige gemeente, en heeft een oppervlakte van circa 1.500 m<sup>2</sup>. Kadastraal is de locatie bekend onder (kadastrale) gemeente Oploo, sectie M, nummers 102 en 608. De percelen zijn in eigendom van de heer F.M.A. Hurkmans. De coördinaten volgens het R.D.-stelsel zijn x = 189.634 en y = 403.143.

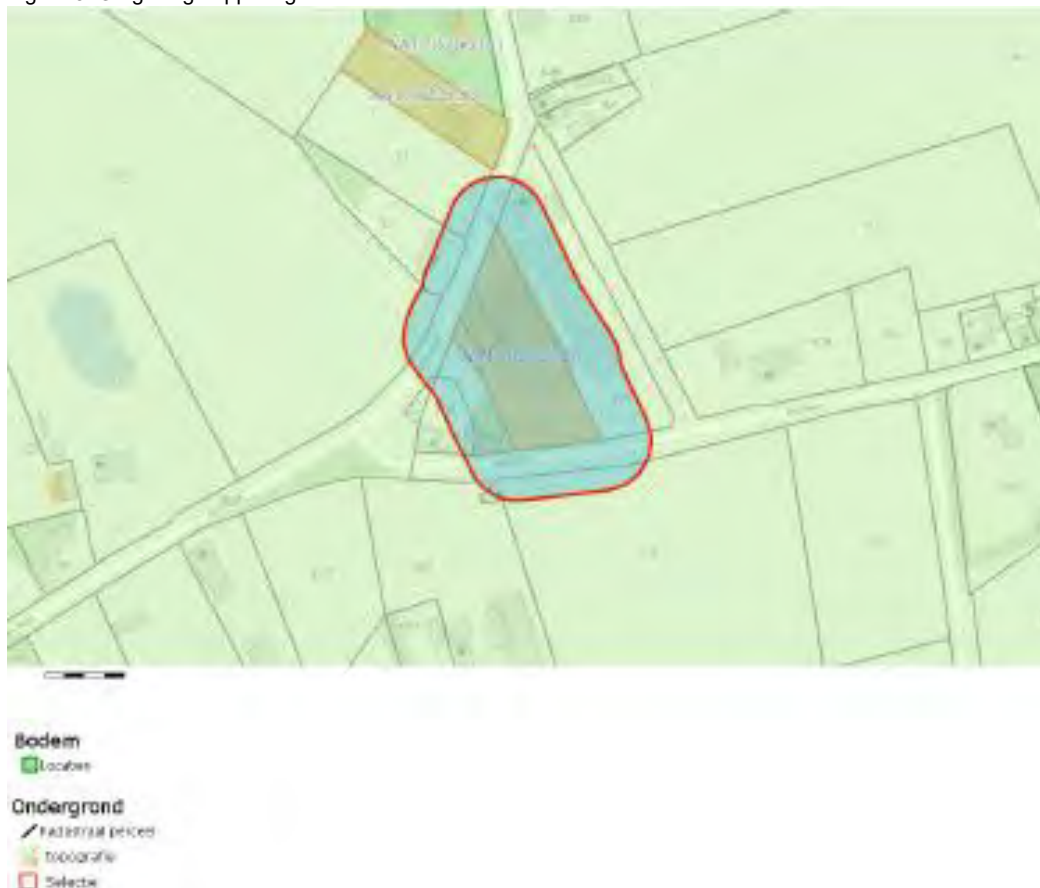
Figuur 8. Omgevingsrapportage Brabant-Noord.

Er is een digitale Omgevingsrapportage opgevraagd bij de Omgevingsdienst Brabant-Noord. Uit de verkregen informatie blijkt dat op onderhavige locatie enkele bodemonderzoeken zijn uitgevoerd:

In juni 1992 en november 1993 is door Heidemij respectievelijk een oriënterend en nader bodemonderzoek uitgevoerd. Onderzoeksresultaten zijn echter niet bekend.

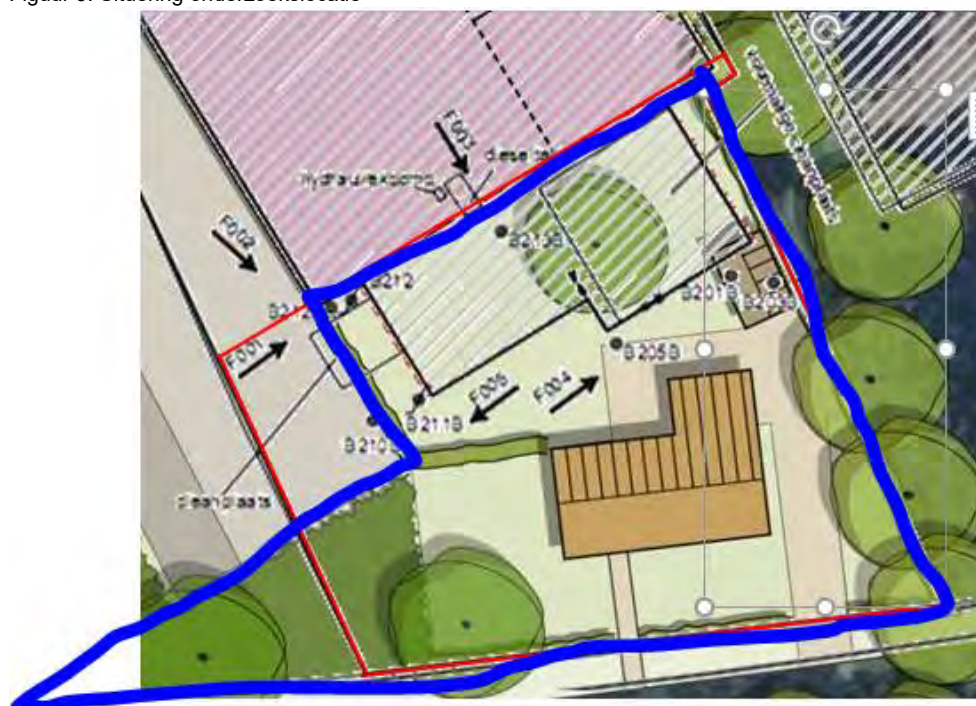
Figuur 9: Situering onderzoekslocatie

Door de constructeur is een tekening beschikbaar gesteld waarop de onderzoekslocatie met een blauwe contourlijn is aangegeven, zie figuur 9.
