Rapportage milieukundig en civieltechnisch bodemonderzoek

't Hulder te Vierlingsbeek

| Rapportnummer | 5604.001 |
| Datum | 16 augustus 2018 |

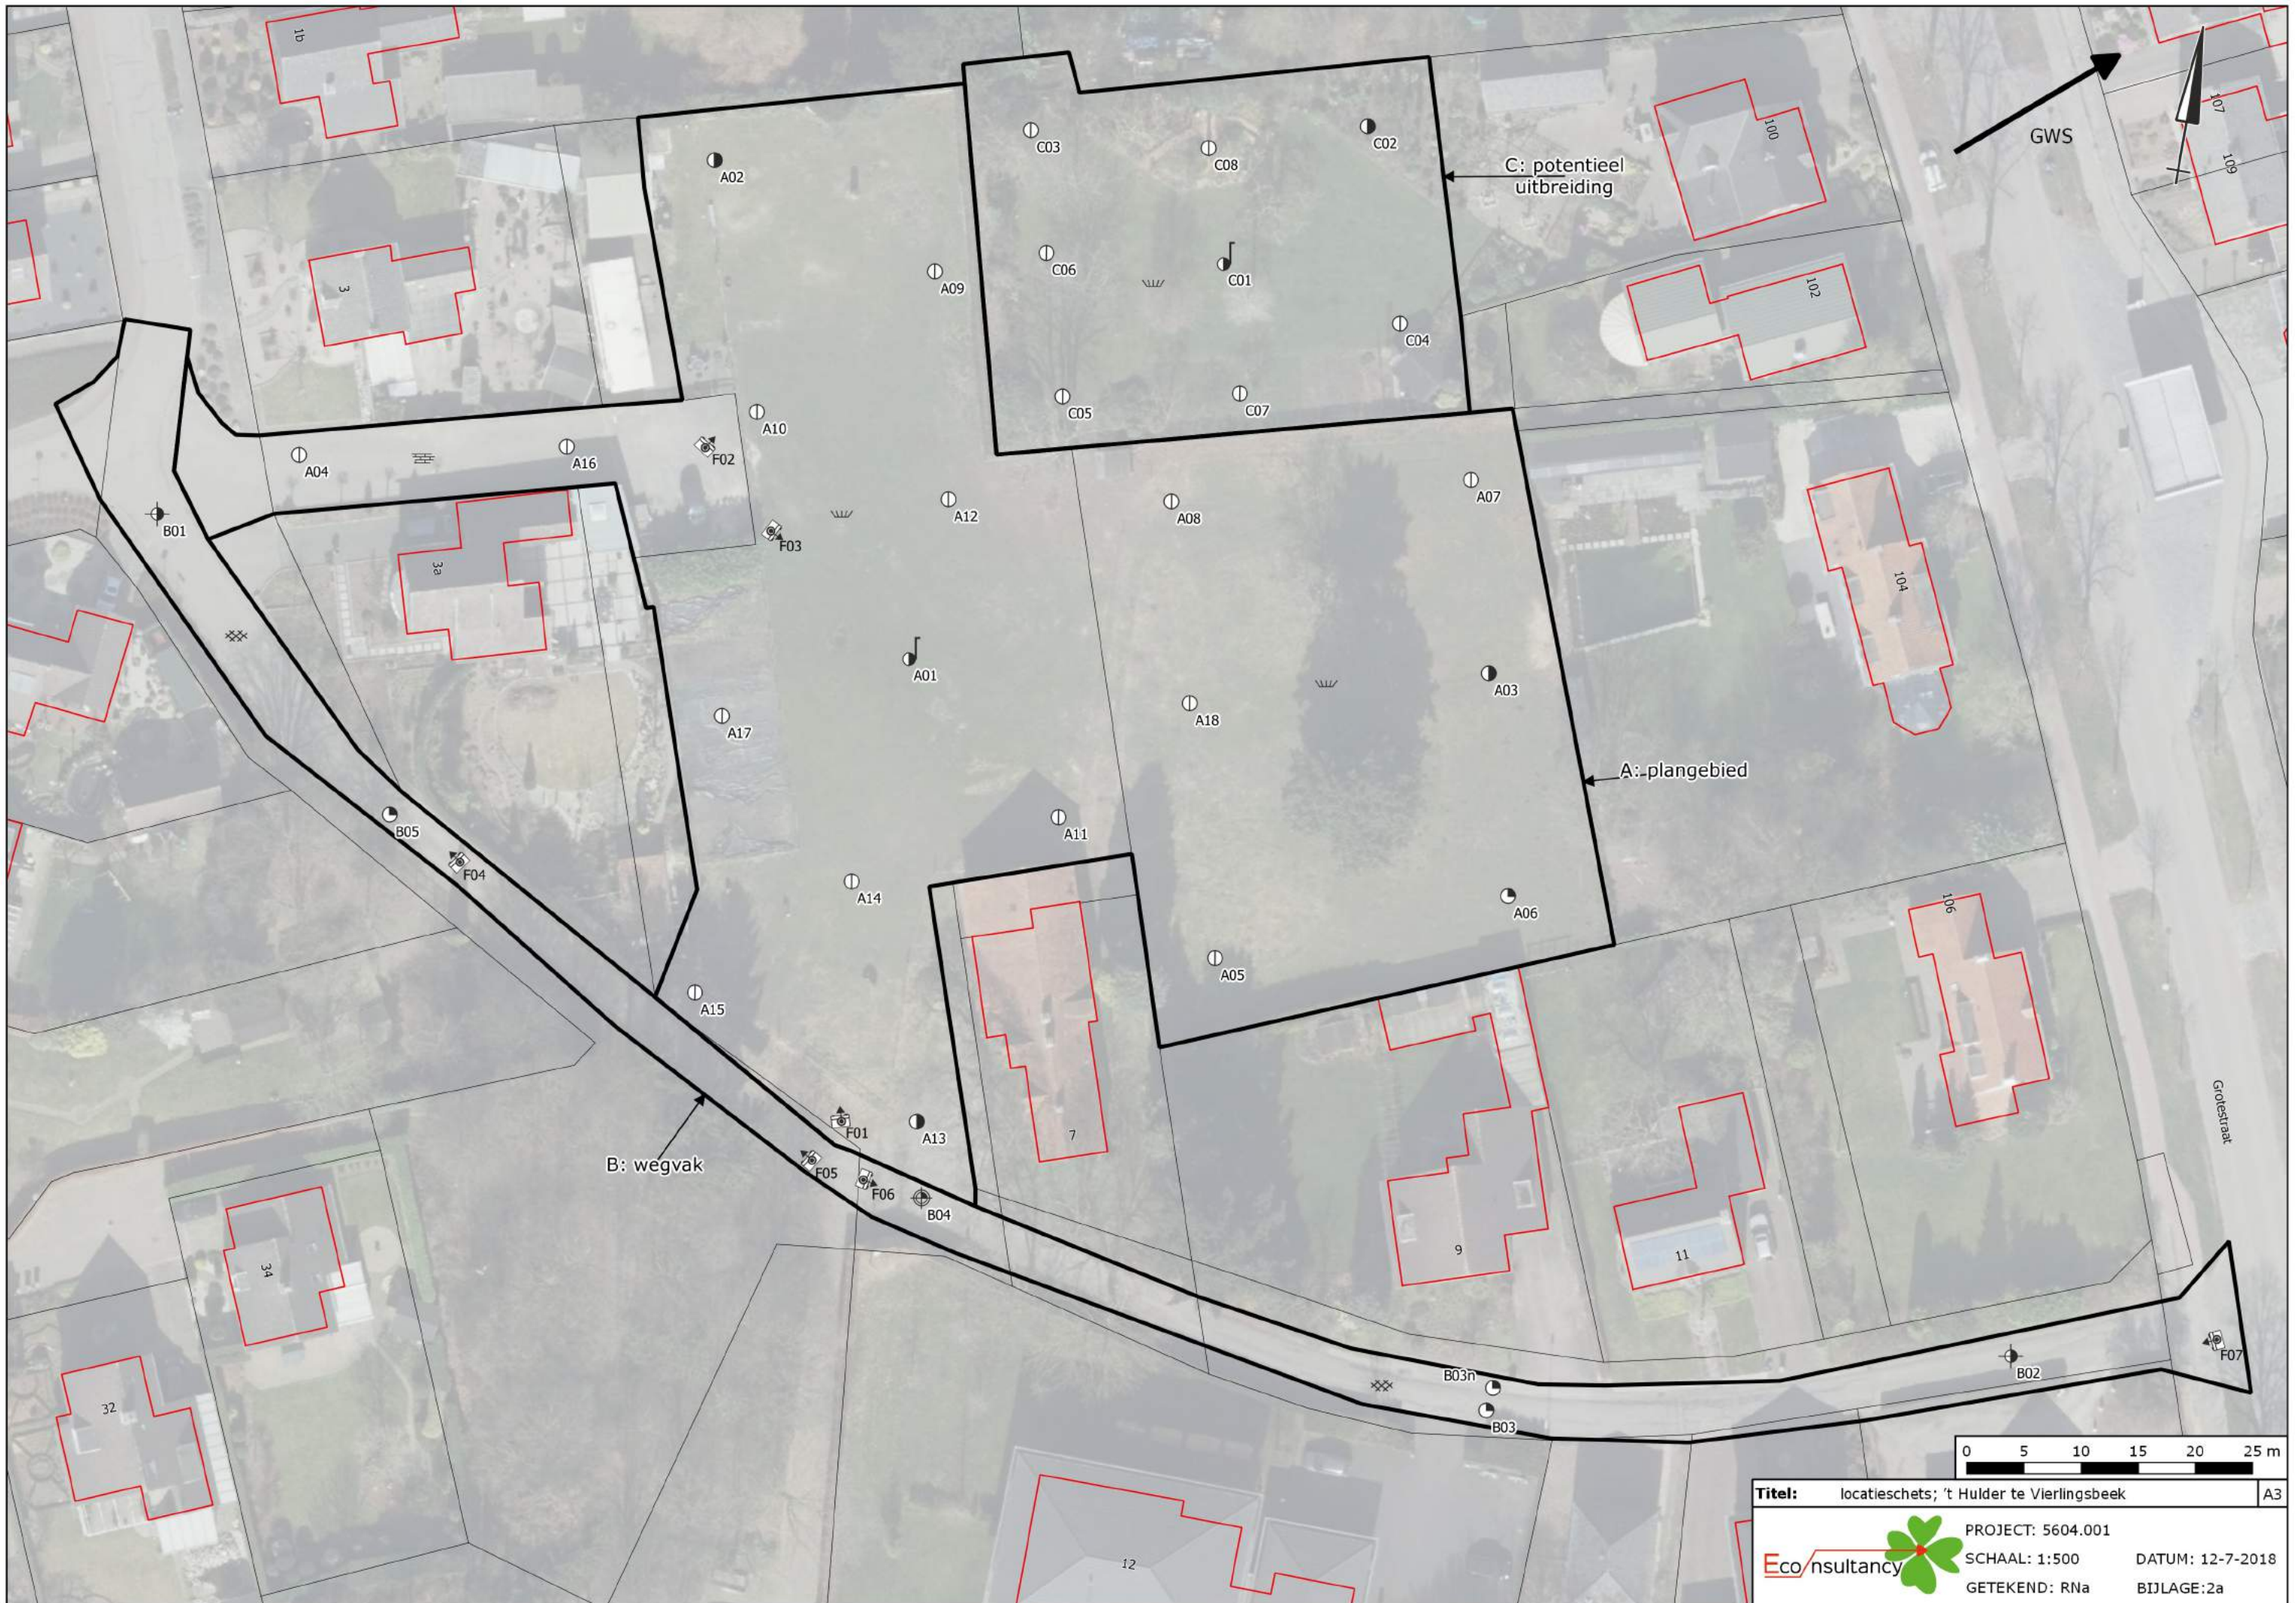
De onderzoekslocatie betreft de asfaltweg 't Hulder, een toegangsweg en grasland ter plaatse van de voormalige gemeentewerf en de siertuin behorende bij de Grotestraat 100. In bijlage 2a is de huidige situatie op een locatieschets weergegeven. Bijlage 2b bevat foto's van de onderzoekslocatie.

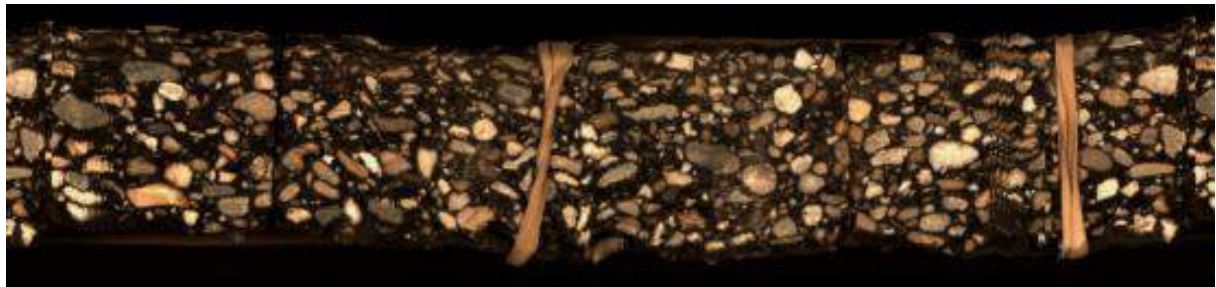
Constructieopbouw

Certificaatnummer: 2018059055
 Monsternummer: 10069644
 Projectnaam: -
 Monsteromschrijving: ASF02 B04 (0-11)
 Analysedatum: 26 Apr 2018

| Laag | Laagdikte | Cumulatieve dikte | Korrelgrootte | Vulmiddel | Teerindicatie | Asfalttype |
| 2 | 63 mm | 69 mm | 8 mm | Rond | Nee | GAB 0/16 |
