VERKENNEND ONDERZOEK ASBEST
IN BODEM

HULDER

TE VIERLINGSBEEK

Opdrachtgever	Gemeente Boxmeer Postbus 450 5830 AL Boxmeer
Rapportnummer	5604.004
Versienummer	D1
Status	Eindrapportage
Datum	11 oktober 2018
Vestiging	Brabant Heinz Moormannstraat 1b 5831 AS Boxmeer 0485 - 581818 boxmeer@econsultancy.nl
Opsteller	ir. R.W. Isarin
Paraaf

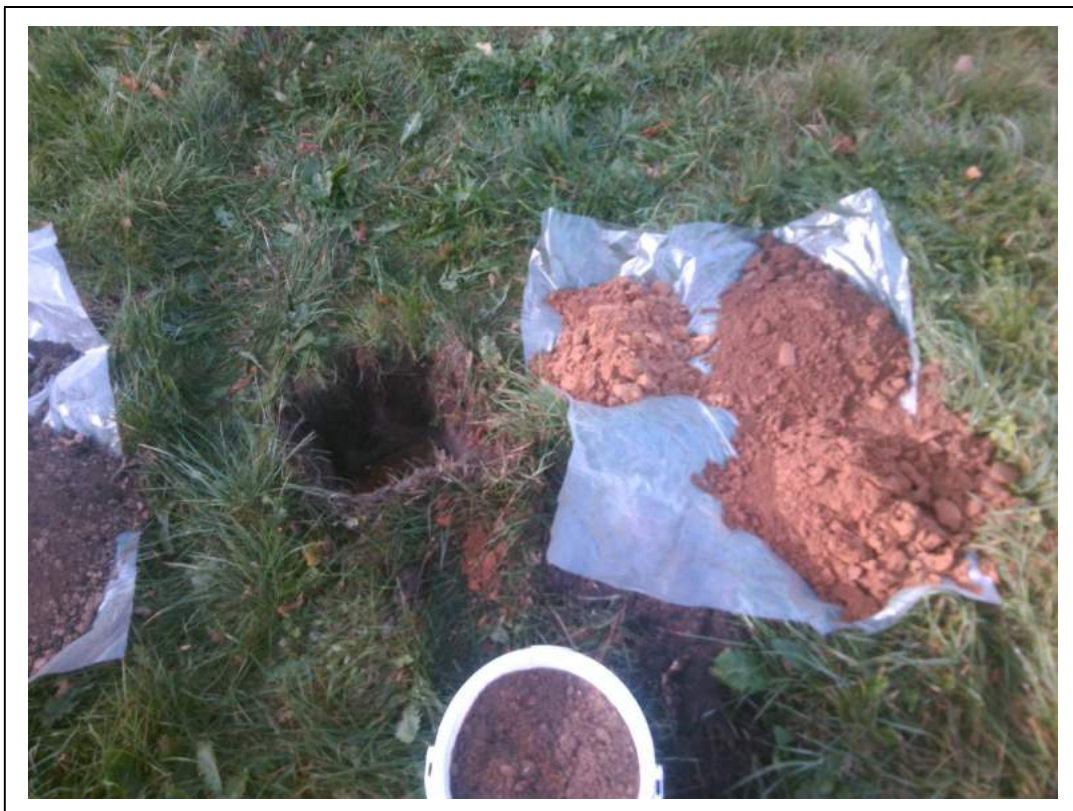
Foto 1. Boring/gat 101

De visuele inspectie is uitgevoerd op 26 september 2018. In het totaal zijn er met behulp van een schep 5 gaten gegraven met een afmeting van 30x30 cm tot een diepte van 0,5 m -mv. Vervolgens is met behulp van een edelmanboor (diameter 12 cm), 1 boring tot in de zintuiglijk schone laag geboord tot een maximale diepte van 2,0 m -mv. Van het opgegraven en opgeboorde materiaal is een beschrijving conform de NEN 5104 gemaakt en zijn er grondmonsters genomen over trajecten van ten hoogste 0,5 m, waarbij bodemlagen met verontreinigingskenmerken of een afwijkende textuur separaat bemonsterd zijn. Ten behoeve van het verkennend onderzoek asbest is het opgegraven materiaal gezeefd over een 20 mm zeef en zintuiglijk beoordeeld.

De bovengrond is zwak tot matig puinhoudend. Verder zijn er zintuiglijk geen verontreinigingen waargenomen.
