**Verkennd (asbest)bodemonderzoek**

Spoorstraat 72

Boxmeer

21-2185-R01AvH

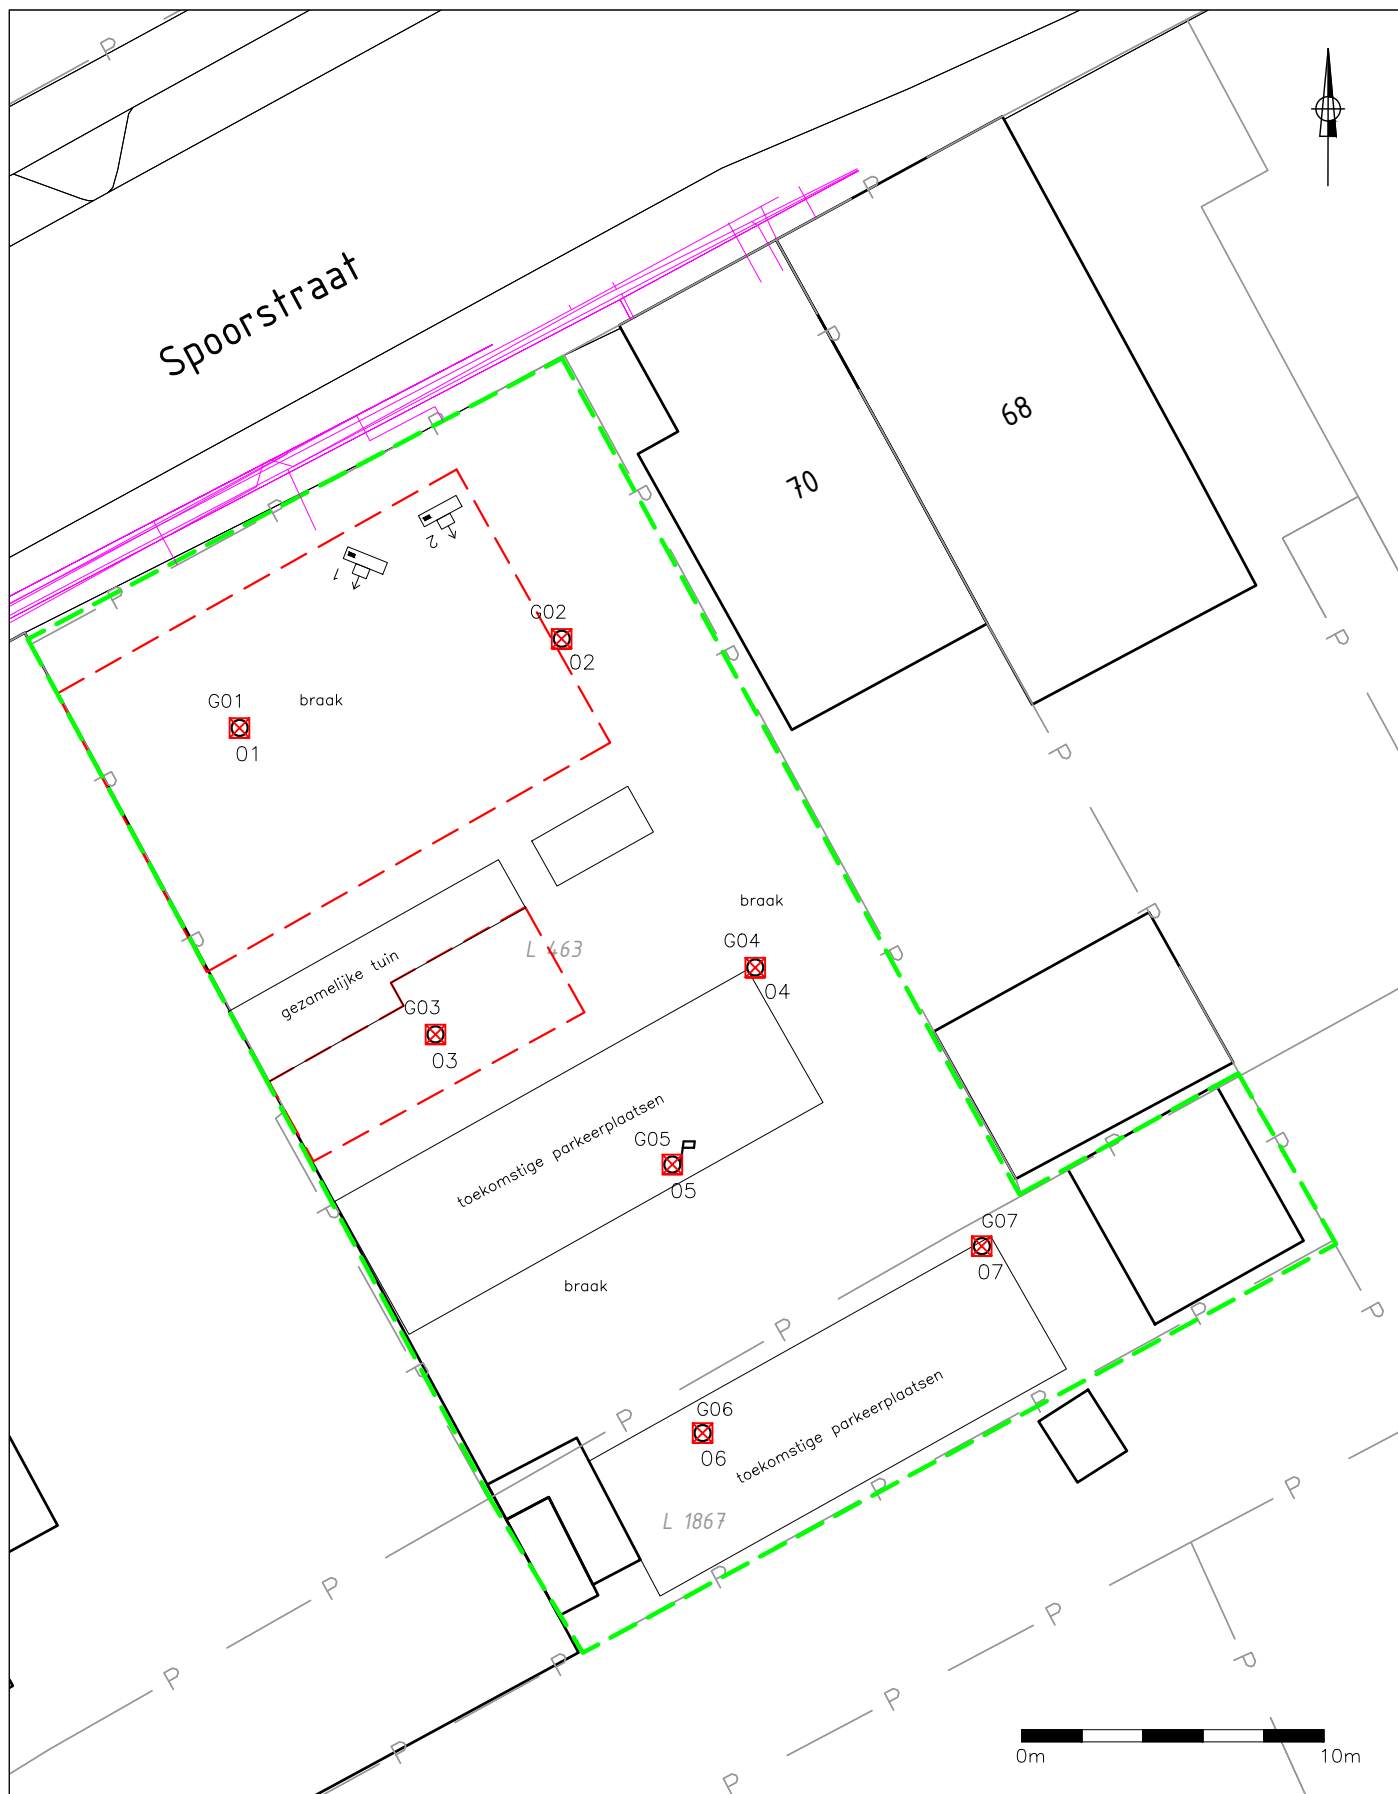
## **Bijlage 1.2    Situatietekening**

De begrenzing van de onderzoekslocatie is weergegeven op de situatietekening in bijlage 1.

Op 8 juni 2021 zijn in totaal 7 boringen (boringen 01 t/m 07) geplaatst, in diepte variërend van 1,0 – 4,0 m-mv. Boring 05 is afgewerkt met een peilbuis ten behoeve van het grondwateronderzoek. De situering van de boringen en de peilbuis en enkele overzichtsfoto's zijn weergegeven in bijlage 1.2 en 1.3.

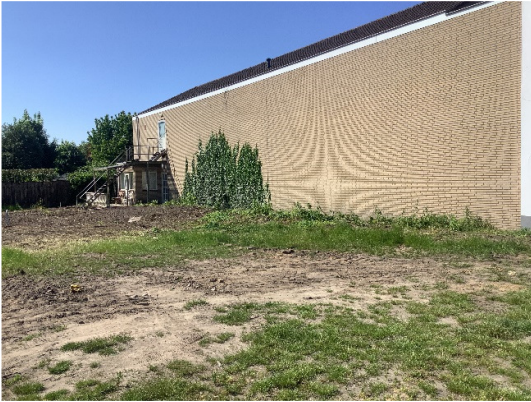
**Foto 1**

| Overige informatie vooronderzoek | |
|---|---|
| Terreinverkenning | <ul style="list-style-type: none"><li>• De locatie is braakliggend.</li><li>• Bij de terreininspectie is aandacht besteed aan het voorkomen van verdachte punten, zoals brandplaatsen, terreinophogingen of verzakkingen, aanwezigheid van puin op de bodem en de aanwezigheid van asbestverdachte bouw- en/of verhardingsmaterialen. Voornoemde aspecten zijn niet waargenomen.</li></ul> |

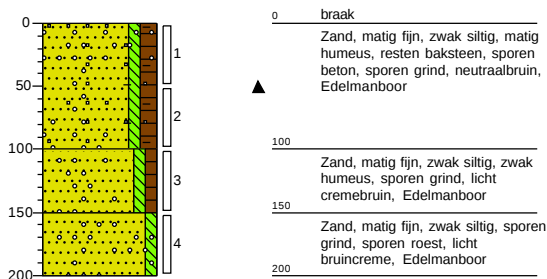
| Boring | Diepte boring (m -mv) | Traject (m -mv) | Grondsoort | Waargenomen bijzonderheden |
|---|---|---|---|---|
| 01 | 2,00 | 0,00 - 1,00 | Zand | resten baksteen, sporen beton |

Datum plaatsing: 8-6-2021  
Boormeester: Chris Beunk

X (RD): 193157,75  
Y (RD): 406561,19

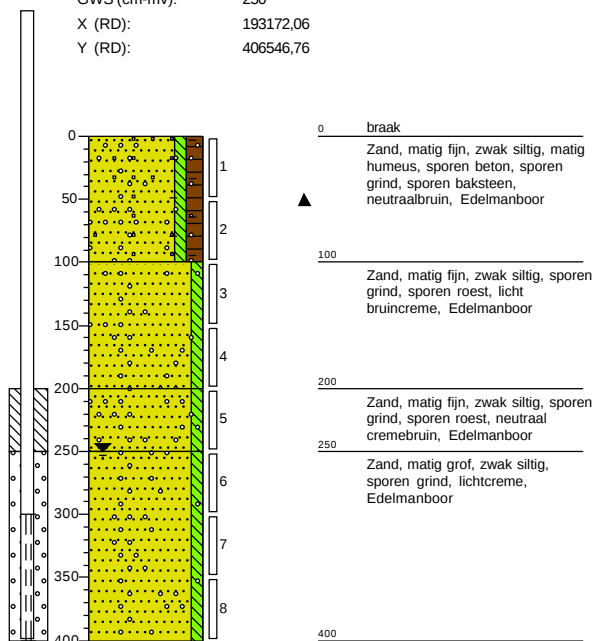
## Boring: 05

| Boring | Diepte boring (m -mv) | Traject (m -mv) | Grondsoort | Waargenomen bijzonderheden |
|---|---|---|---|---|
| 05 | 4,00 | 0,00 - 1,00 | Zand | sporen beton, sporen baksteen |

| Peilbuis | Filterstelling (m-mv) | Grondwaterstand (m-mv) | pH | EGV ( $\mu\text{S}/\text{cm}$ ) | Troebelheid (NTU)* | Bijzonderheden |
|---|---|---|---|---|---|---|
| 05 | 3,00 - 4,00 | 1,92 | 6,1 | 650 | 7,66 | - |

Datum plaatsing: 8-6-2021  
Boormeester: Chris Beunk  
GWS (cm-mv): 250  
X (RD): 193172,06  
Y (RD): 406546,76

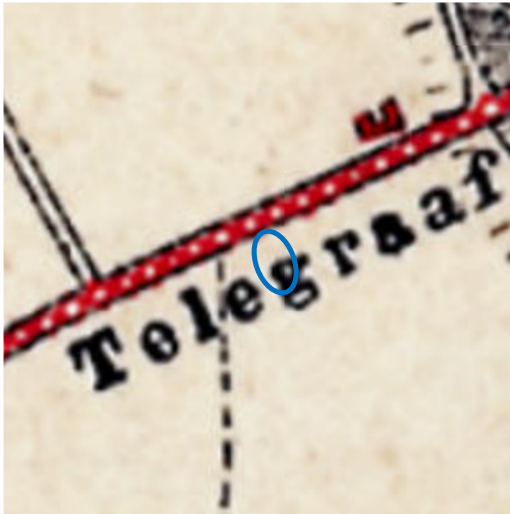
Tot 1928:

| Overige informatie vooronderzoek | |
|---|---|
| Kaartmateriaal | Topotijdreis: Tot 1928 was de locatie onbebouwd. Daarna is tot 1997 bebouwing aangegeven. Vanaf 1998 is er geen bebouwing meer op de locatie aangegeven. Voor zover te herleiden zijn er geen kassen, boomgaarden of sloten aanwezig geweest op de onderzoekslocatie. |

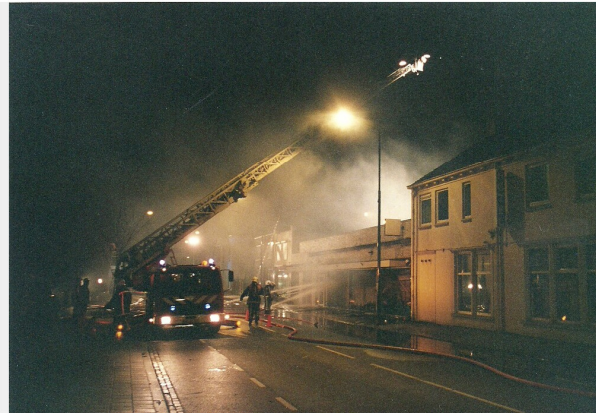
## 276 VIDEOTHEEK IN BRAND

| Overige informatie vooronderzoek | |
|---|---|
| Archief Brandweer Boxmeer | Op 26 november 2003 is de videotheek die op de locatie stond afgebrand. Uit de foto's valt af te leiden dat geblust is met water en niet met schuim. |

Op dinsdagavond is de videotheek aan de Spoorstraat volledig afgebrand. Autoladder van Cuijk bestrijd de brand van boven.

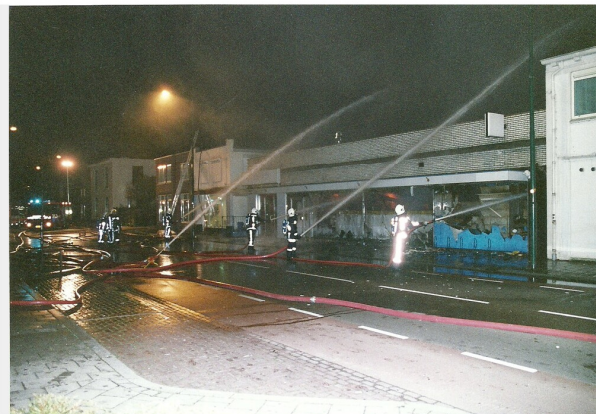
## 292 VIDEOTHEEK IN BRAND

Op dinsdagavond is de videotheek aan de Spoorstraat volledig afgebrand. Manschappen bestrijden de brand.

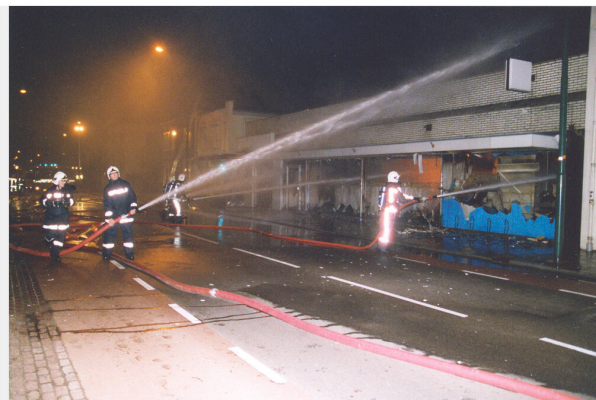
## 297 VIDEOTHEEK IN BRAND

Op dinsdagavond is de videotheek aan de Spoorstraat volledig afgebrand. Manschappen aan voorzijde van de videotheek.
