# Verkennd bodemonderzoek Van den Boogaardweg 22 / Meidoornweg Mill

Aeres Milieu Projectnummer : AM20593  
Status rapport : Definitief (versie 1)  
Datum : 28 januari 2021

Opdrachtgever : Reland  
Postbus 186  
5830 AD Boxmeer

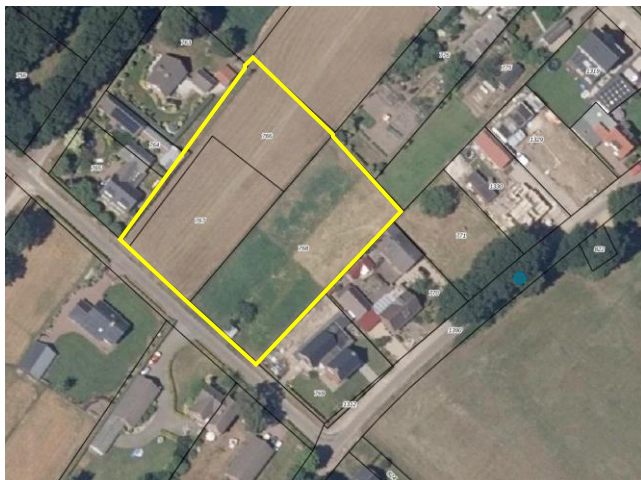
Afbeelding 1: globale begrenzing onderzoekslocatie (Bron luchtfoto: PDOK-viewer)

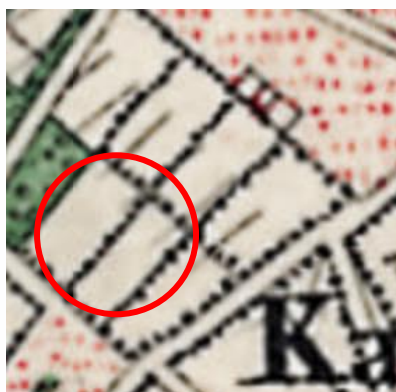
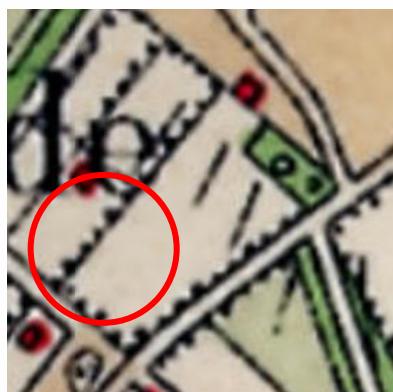
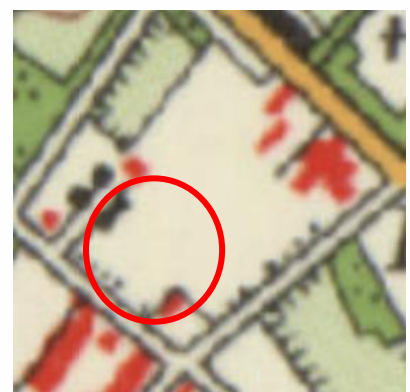
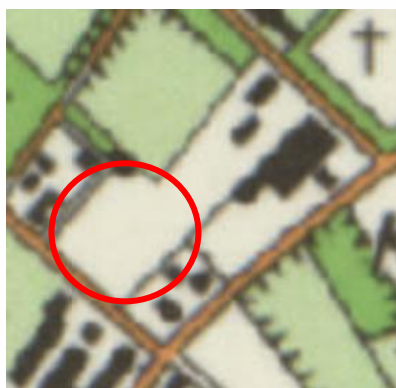
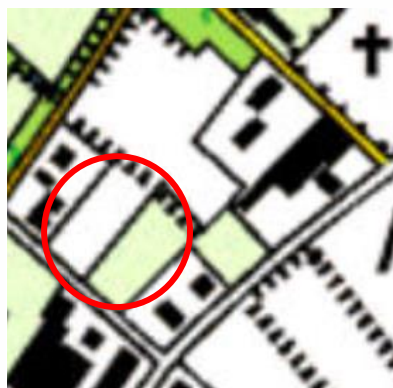
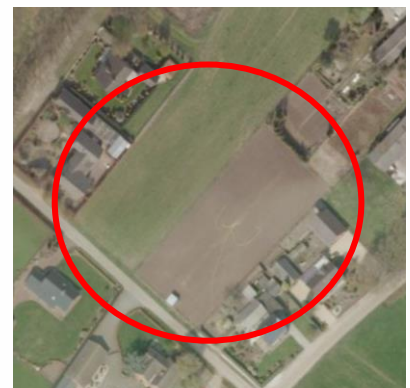
In het kader van het vooronderzoek is historisch kaartmateriaal bestudeerd. Uit kaartmateriaal van de geraadpleegde historische kaarten is af te leiden dat de onderzoekslocatie tot circa 1930 onbebouwd was. Op de kaarten uit 1930 en 1967 is te zien dat er de noordelijke hoek bebouwing aanwezig is (vermoedelijk een stal). Ook is op de kaart uit 1967 te zien dat de bebouwing in de nabije omgeving toeneemt. Vanaf 1987 is de locatie weer onbebouwd en geheel in gebruik als weiland zoals o.a. de luchtfoto uit 2010 weergeeft.

Afbeelding 2: geraadpleegde historische kaarten (Bron kaarten: [topotijdreis.nl](http://topotijdreis.nl))

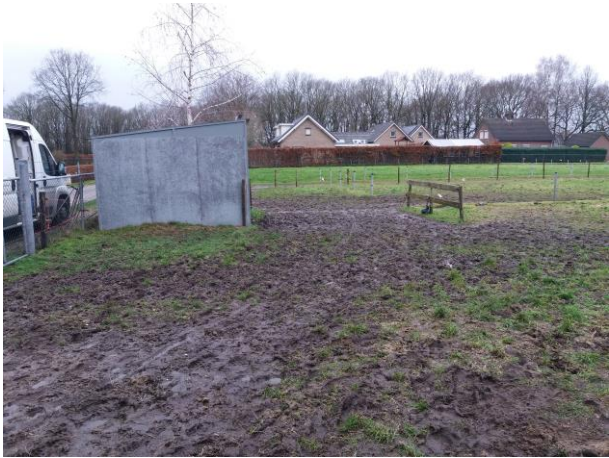
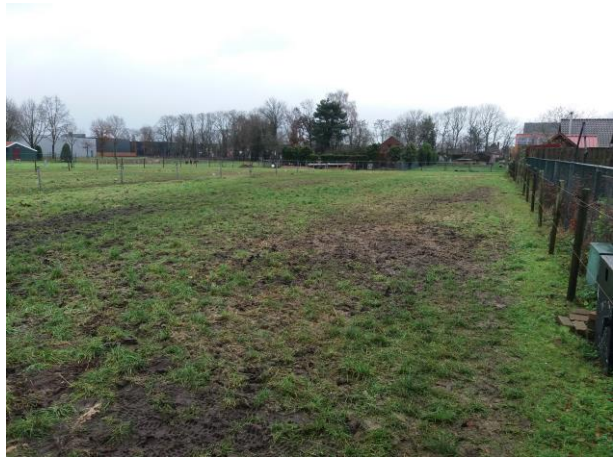
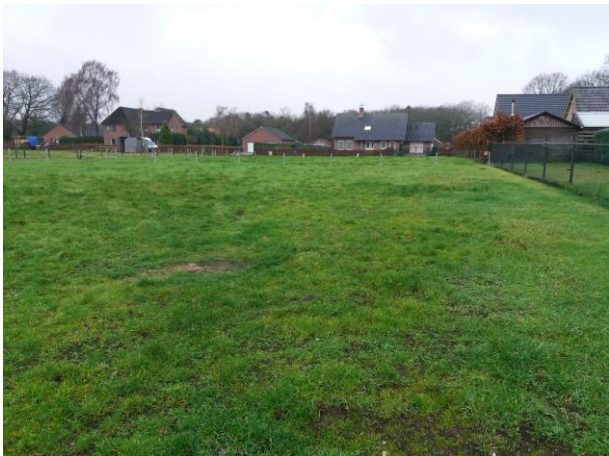
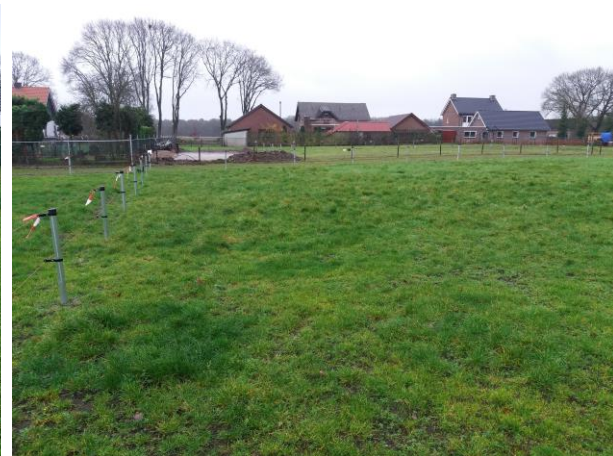
Foto's onderzoekslocatie

De onderzoekslocatie betreft een weiland dat opgedeeld is in kleinere weides. In de zuidoosthoek is een klein sheltertje/schuilhok aanwezig voor een paard. Tijdens de veldinspectie is op het terrein geen asbestverdacht materiaal aangetroffen.

Er zijn geen waarnemingen gedaan die wijzen op de aanwezigheid van bodemverontreinigingen of bronnen van verontreinigingen. Een fotoreportage van de onderzoekslocatie is opgenomen in bijlage 2.

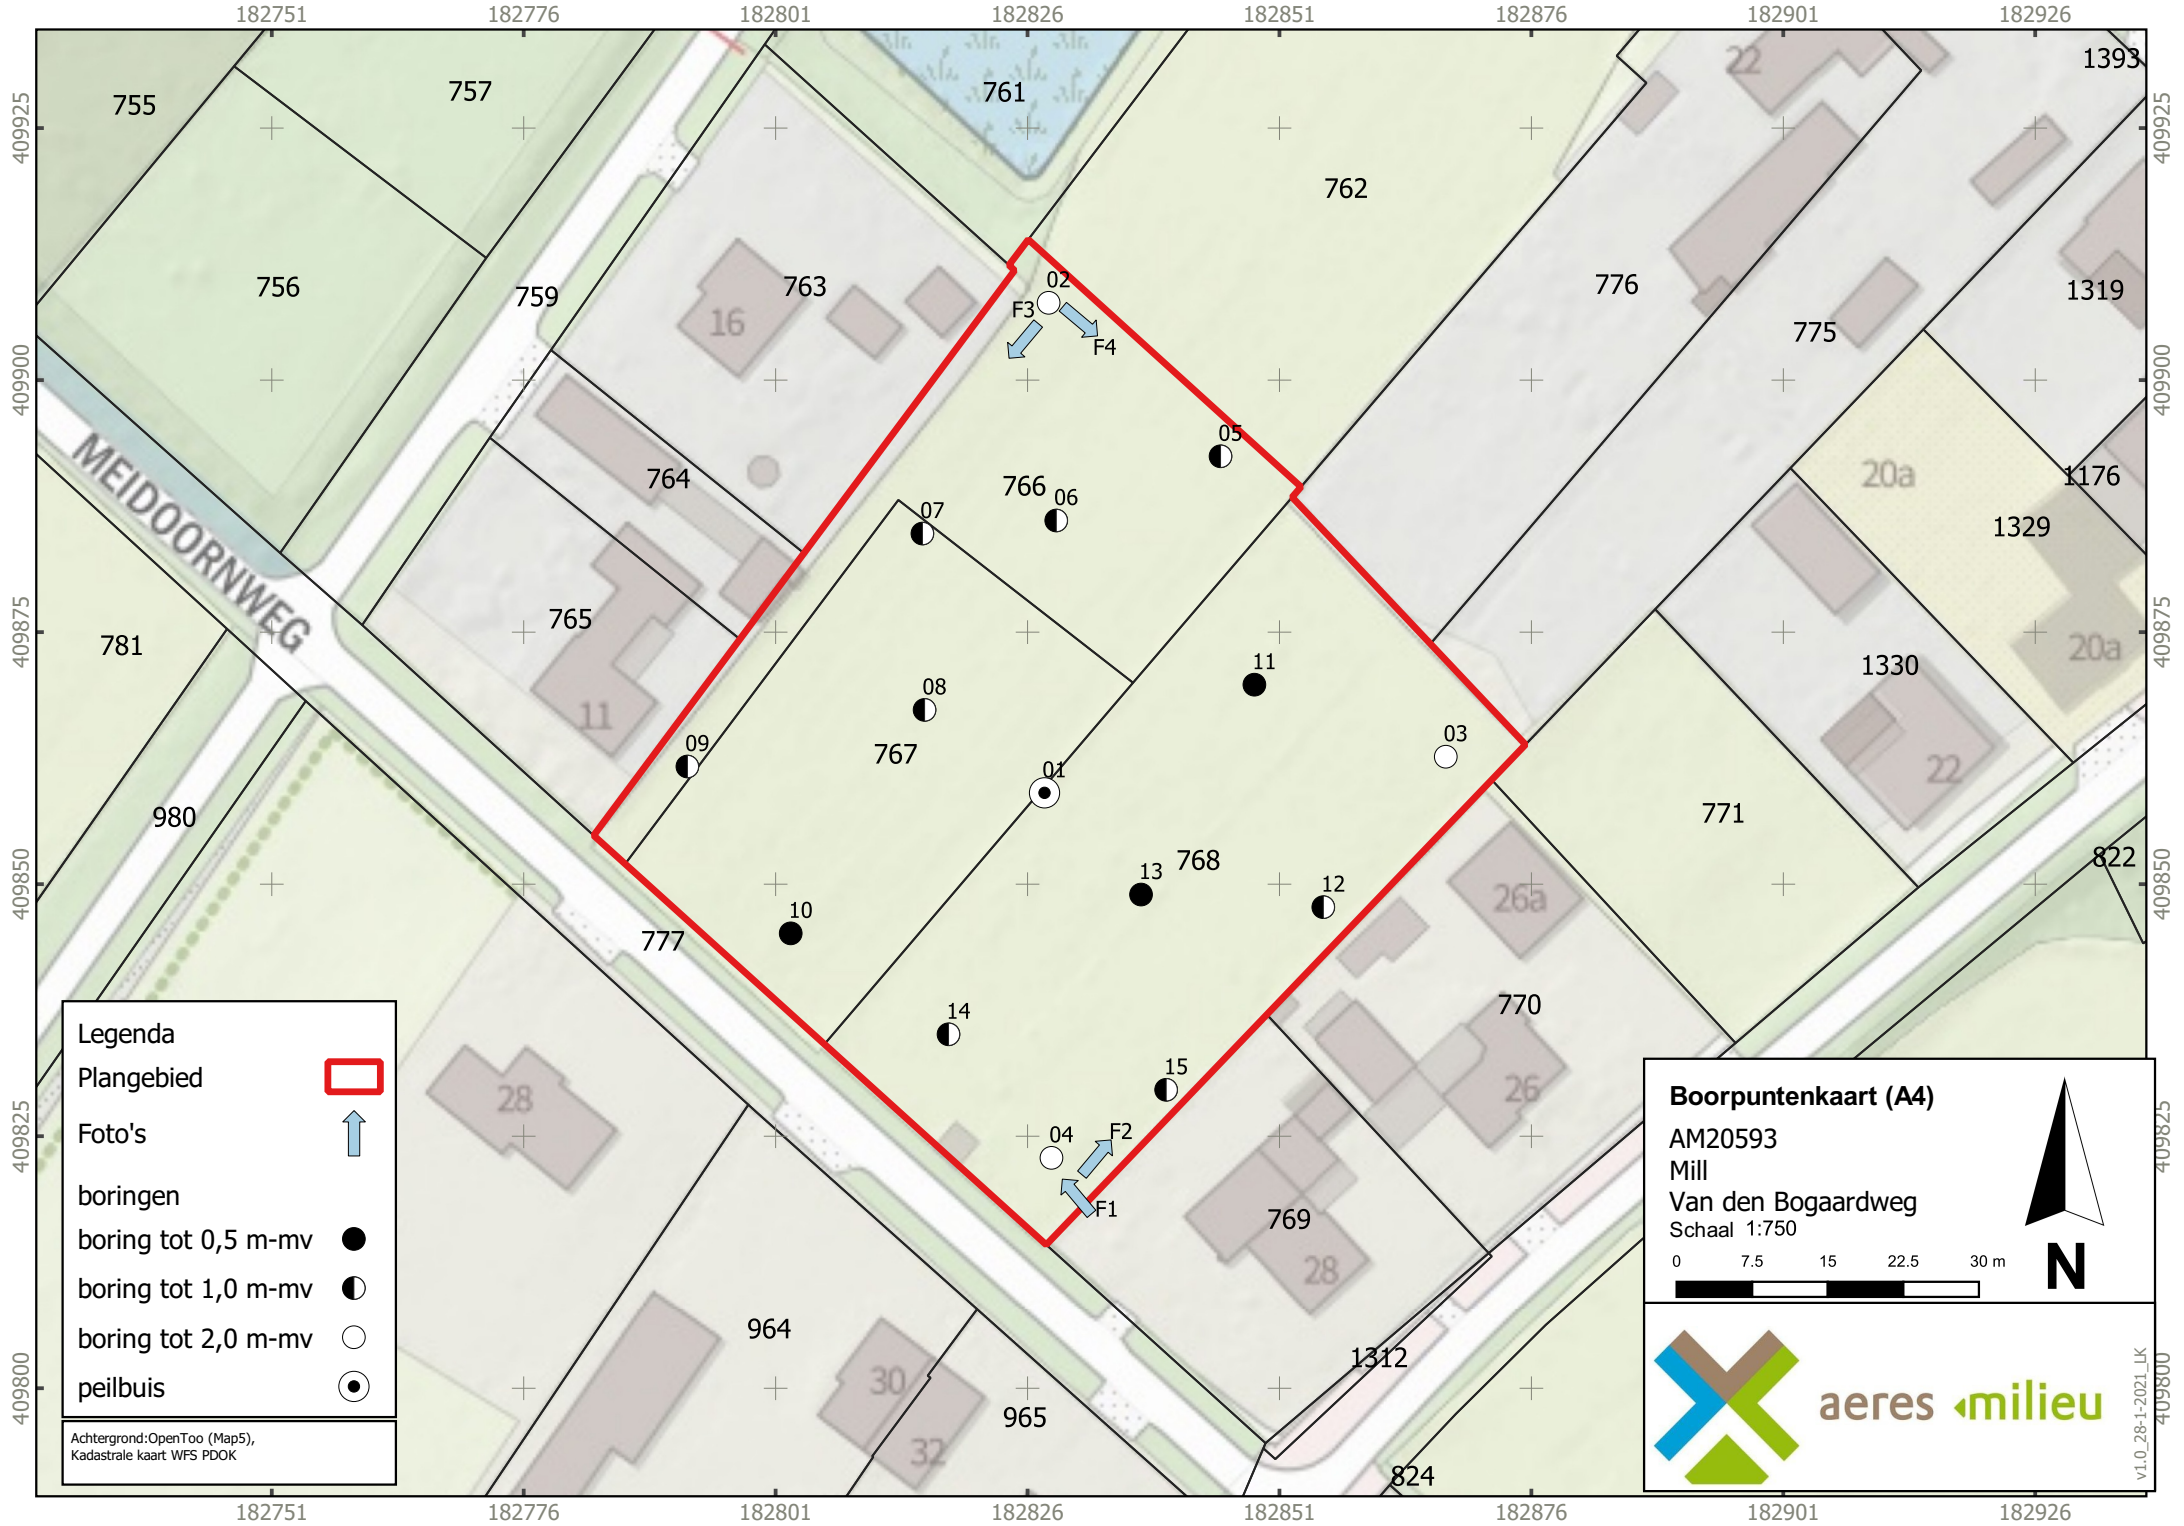
Situatietekening met boorpuntlocaties

De boringen zijn verricht met behulp van de Edelmanboor (ø 7 of 10 cm). Zie voor de boorpuntlocaties bijlage 3.

Gebaseerd op de diepte en stroming van het freatisch grondwater is een boring afgewerkt met een peilbuis (zie bijlage 2). Deze is centraal op de onderzoekslocatie geplaatst, ter plaatse van boorpunt 1. De bovenkant van het peilbuisfilter is onder de aangetroffen grondwaterstand geplaatst. Tijdens de installatie van de peilbuis is geen werkwater gebruikt.

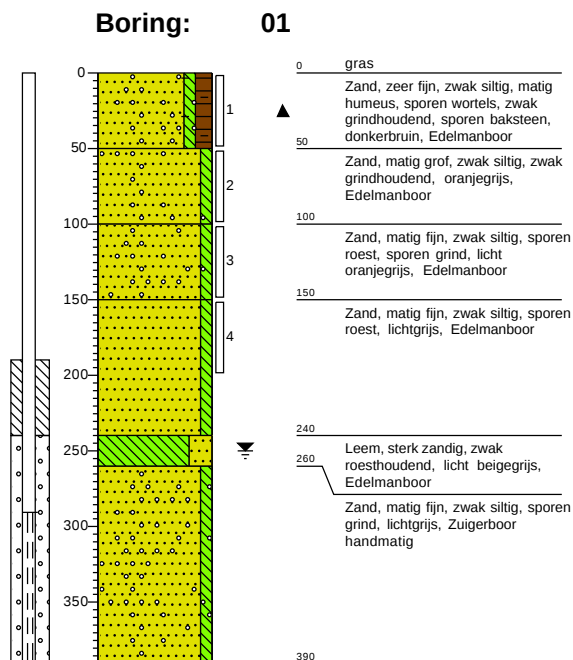
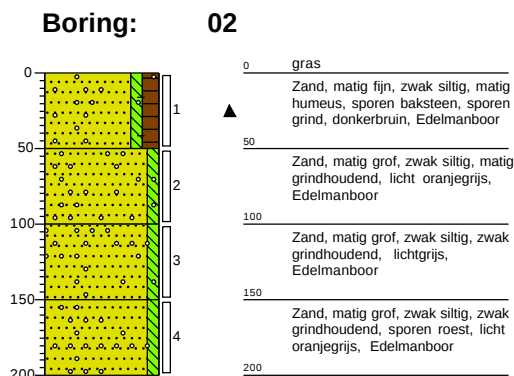
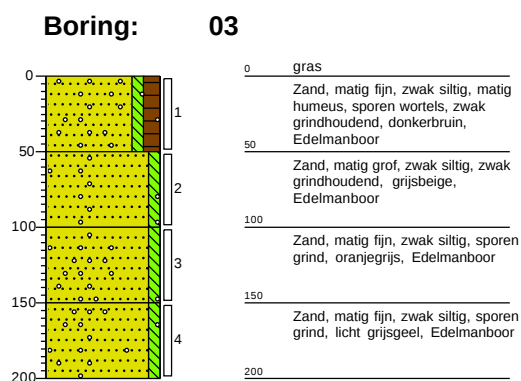
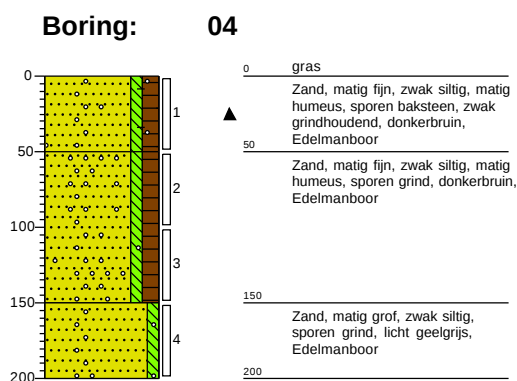
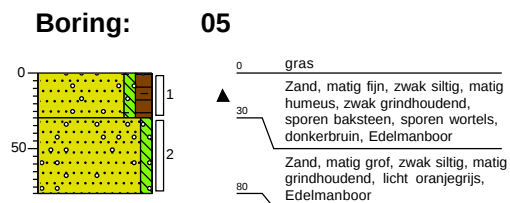
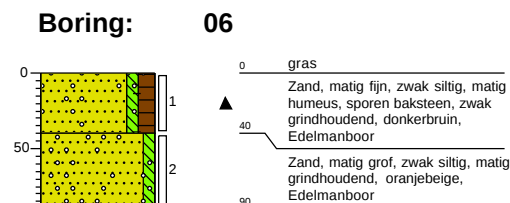
Boorprofielen en zintuiglijke waarnemingen

Op basis van de zintuiglijke waarnemingen en de bodemopbouw heeft laagsgewijze bemonstering plaatsgevonden. De uitkomende grond en alle zintuiglijk waargenomen bijzonderheden zijn per boring beschreven in de profielbeschrijvingen (zie bijlage 4). In tabel 4.1 zijn de boringen beschreven waarin zintuiglijk afwijkingen zijn geconstateerd.

Tabel 4.1: Overzicht zintuiglijke afwijkingen
