BOOMEN  
BETREFT  
ANALYSE  
VOORSTUDE

### Ontwikkeling spooronderdoorgang N226 te Maarsbergen

Opdrachtgever: Provincie Utrecht  
Contactpersoon: de heer P. Schravendijk

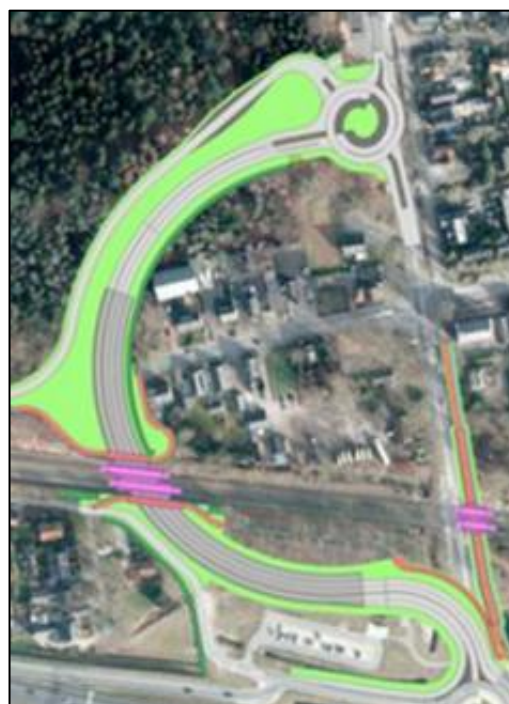
Foto links: schetsontwerp Westvariant met afgesloten Tuindorppweg ten tijde van besluit Provinciale Staten van 13 maart 2017.

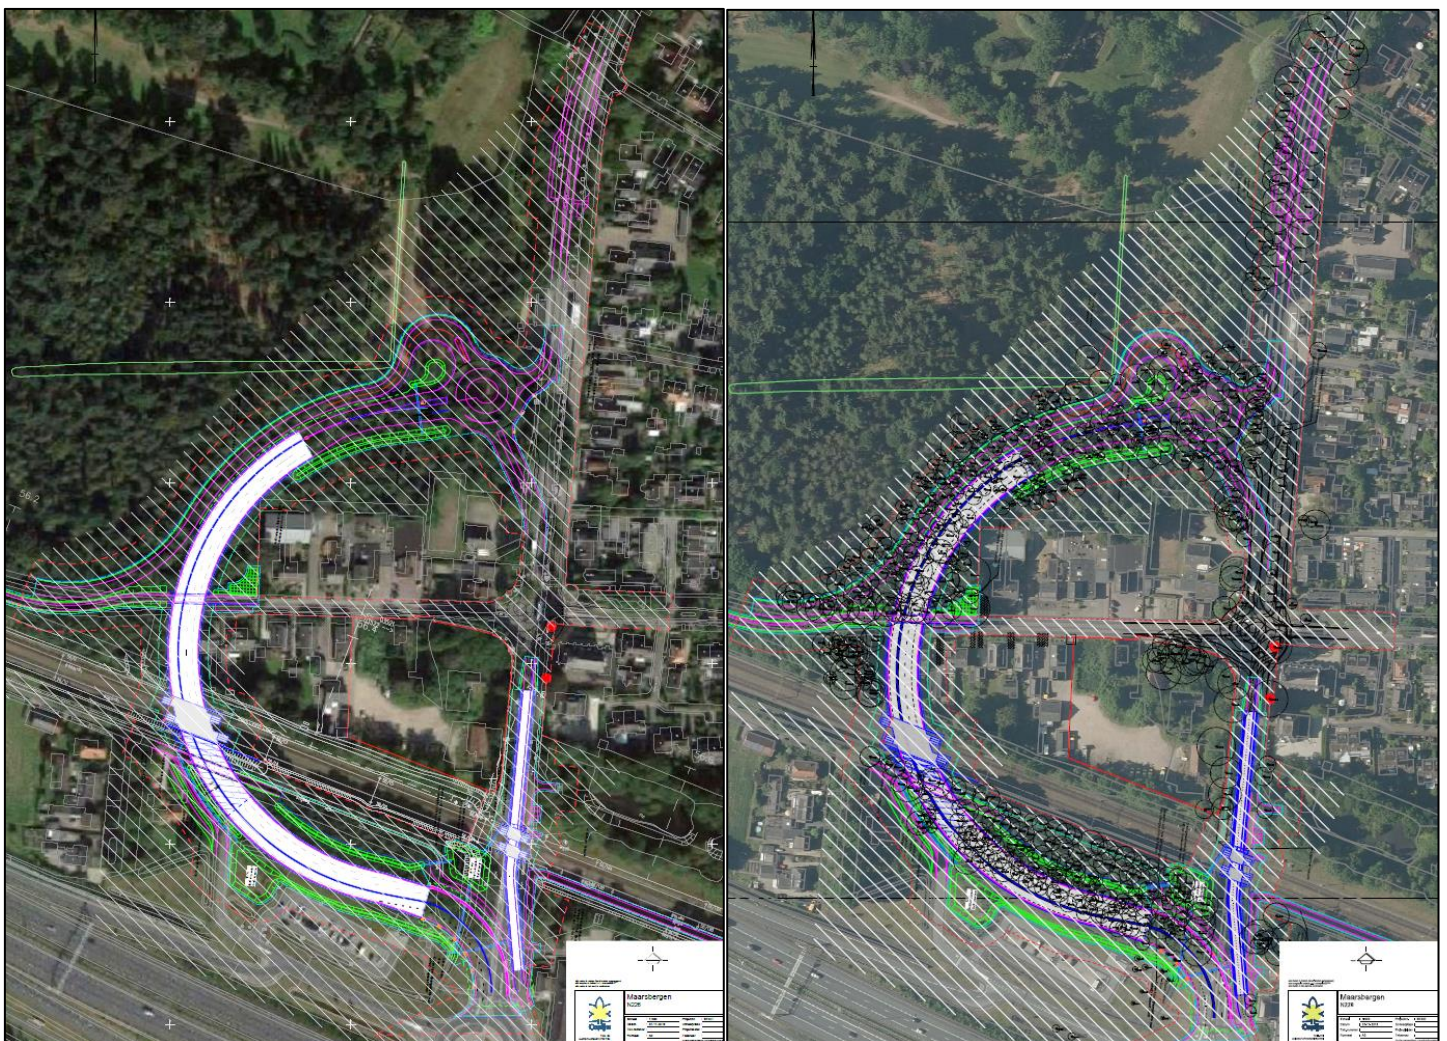
Afbeelding links: geplande situatie met in het rood de grenslijn voor de landmeetkundige inmeting

Afbeelding rechts: idem met ingemeten bomen. Voor origineel kaartmateriaal, zie bijlage 3.

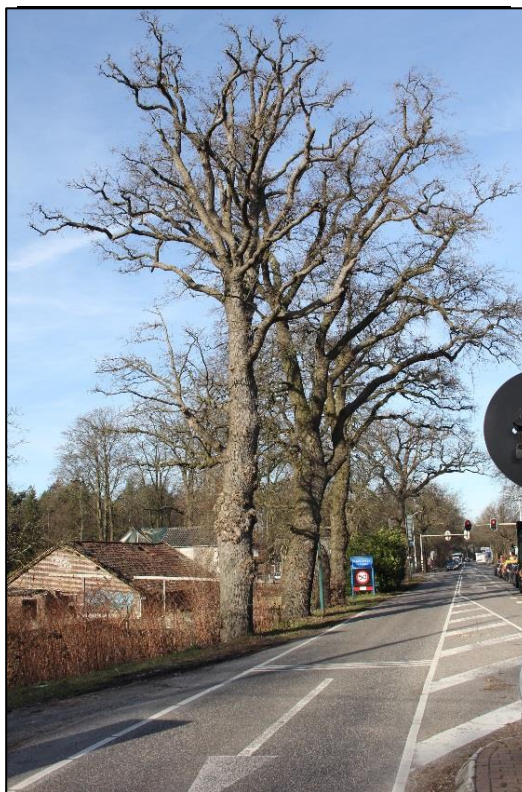
Tabellen met voorbeeld zomereiken langs de N226 in matige conditie

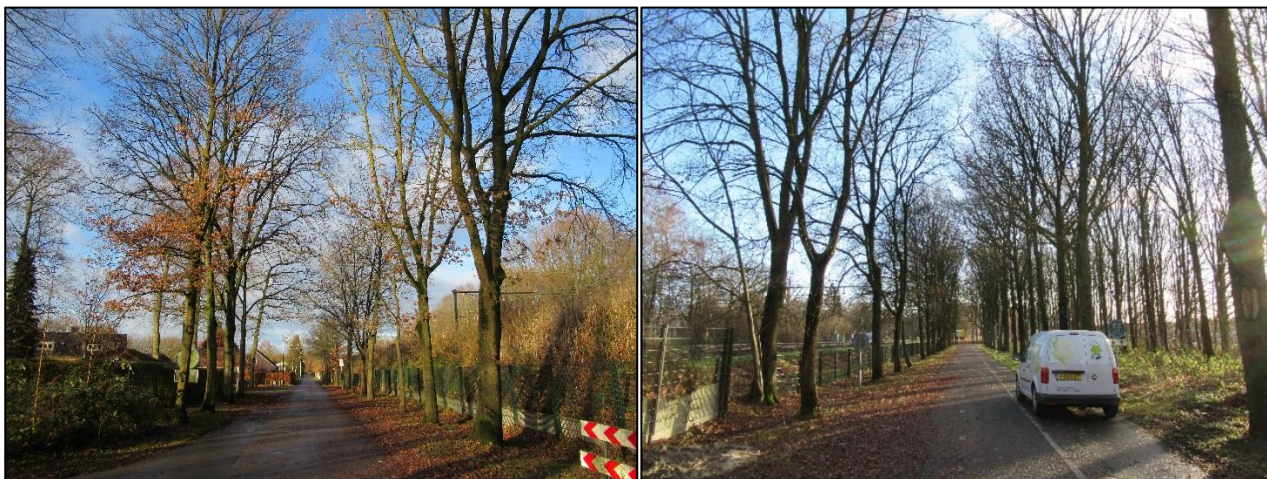
In de kronen zijn veel dode takken aanwezig. Voor te behouden bomen en afdoende veilig houden van de omgeving in het kader van de zorgplicht is onderhoudssnoei op korte termijn van belang. Nabij Engweg 1 bevindt zich een bosje bestaande uit zomereiken met een voldoende conditie welke gemiddeld genomen wat jonger zijn. Deze bomen staan vrij dicht op elkaar.

Foto links: Engweg met laanbomen, westelijke deel

Foto rechts: Engweg oostelijke deel.

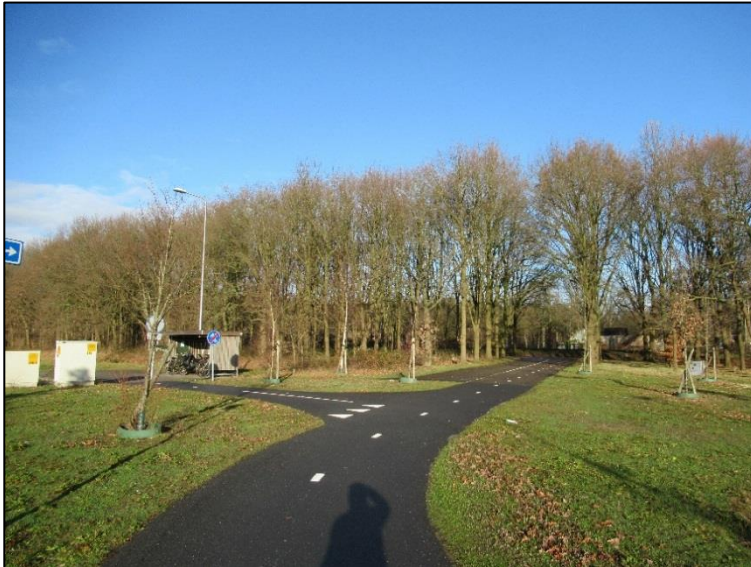
Het bosje ten noorden van de parkeerplaats bestaat alleen uit relatief jonge zomereiken. Aan de zuidoostzijde van de parkeerplaats staan enige recent geplante jonge lindes, eiken en berken. Een deel van deze jonge bomen verkeert in een matige conditie, waarschijnlijk door droogtestress als gevolg van een lange droge zomer zonder watergift in 2018. Langs de N226 staat een rij grote oude eiken waarvan de zuidelijkste boom (boomnummer 606) in een slechte conditie verkeert. De top van de kroon is afgestorven en de toekomstverwachting is minder dan 5 jaar.

Foto links: bosgebied ten noorden van parkeerplaats en jonge solitaire bomen oostzijde parkeerplaats

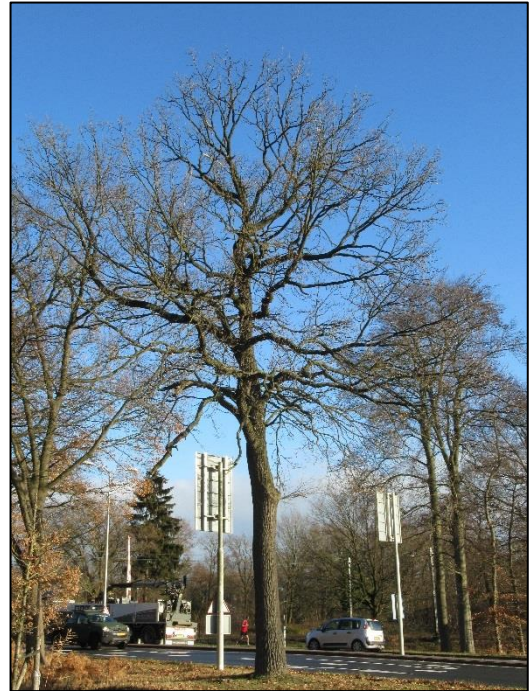
Foto rechts: boom 606 in slechte conditie zuidwestelijk van de spoorovergang.

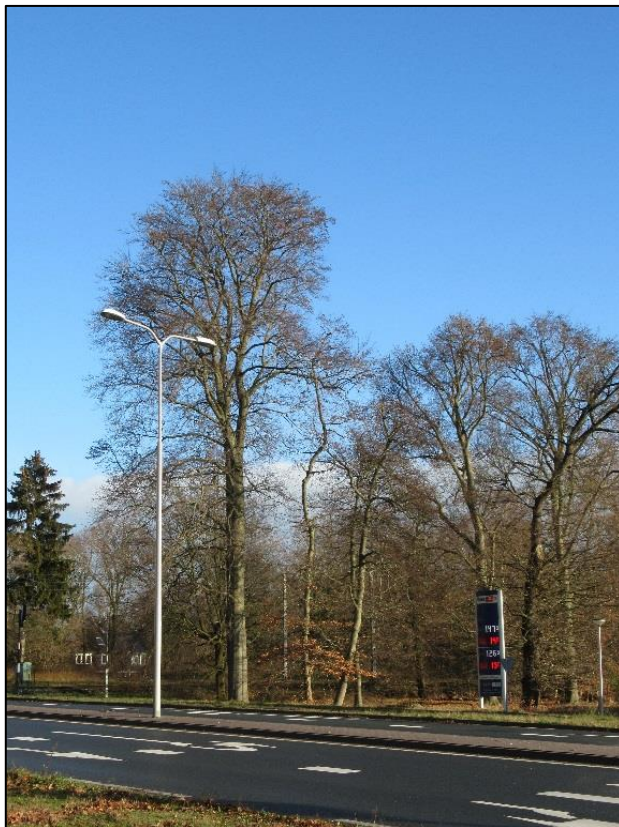
Aan de oostzijde van de N226, net ten zuiden van de spoorwegovergang staat een klein bosje bestaande uit eiken en beuken. Een deel oogt fors en oud en verkeert deels in een verminderde conditie. Voor het restaurant staan twee leilindes welke een mooi geheel vormen met het oude boerderijdeel van het restaurant. Deze leilindes verkeren in een goede conditie en zijn indien nodig potentieel goed verplantbaar.

Foto midden: bomengroep tegen spoorkruising aan

Foto rechts: Rechts: leilindes 566 en 565.

De twee leilindes voor het restaurant (bomen 565 en 566) vormen een markant geheel met het oude boerderijdeel van het restaurant. Deze leilindes zijn ook niet te behouden als het onderhoudspad wordt aangelegd. Geadviseerd wordt het onderhoudspad westelijker aan te leggen of iets noordelijker te laten ontspringen.

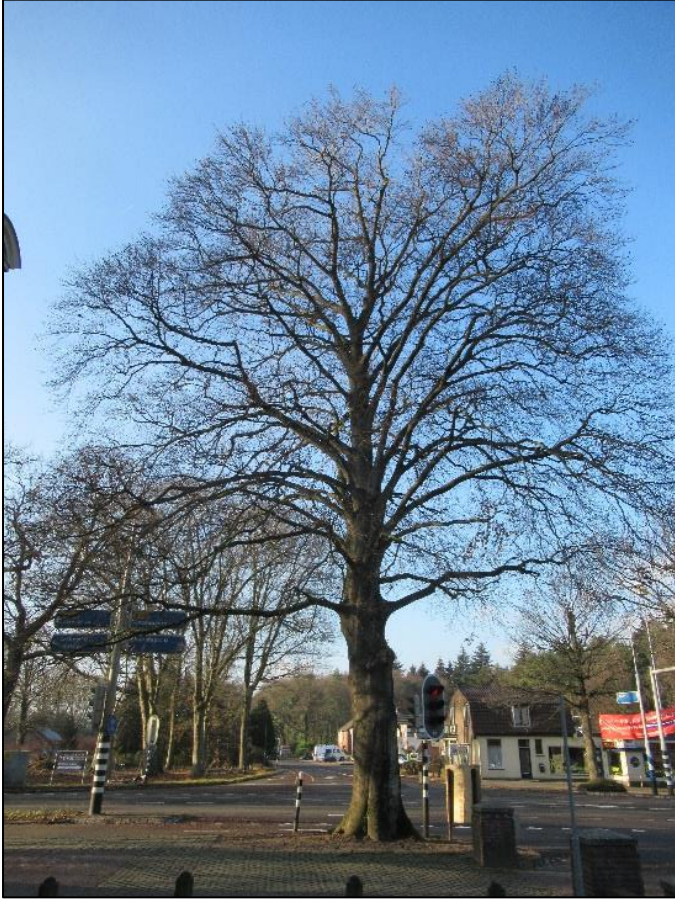
Voor de kerk van Maarsbergen staan twee beuken met een monumentale allure. De stamdiameters zijn ruim een meter. De bomen staan deels in een halfopen verharding van grasbetontegels. De zuidelijke boom verkeert in een iets mindere conditie dan de noordelijke boom, echter beiden hebben vooralsnog een hoge toekomstverwachting bij gelijkblijvende omstandigheden. Ten zuiden van het kerkterrein bevindt zich een parkje met water. De drie aldaar ingemeten bomen langs de weg verkeren in een voldoende conditie.

*Foto links: beuk 417 bij kruispunt*

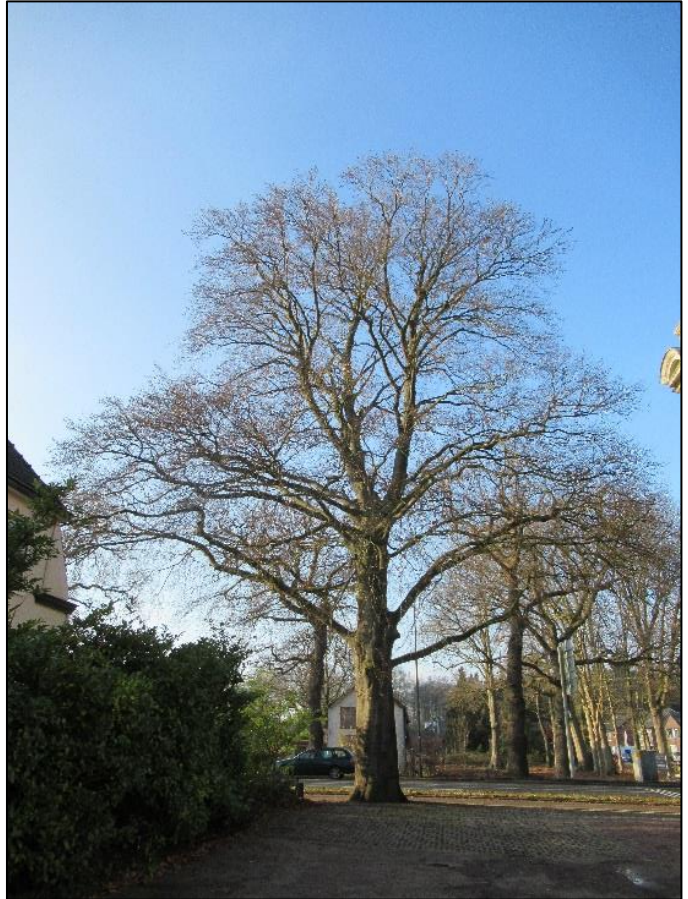
*Foto rechts: beuk 418*

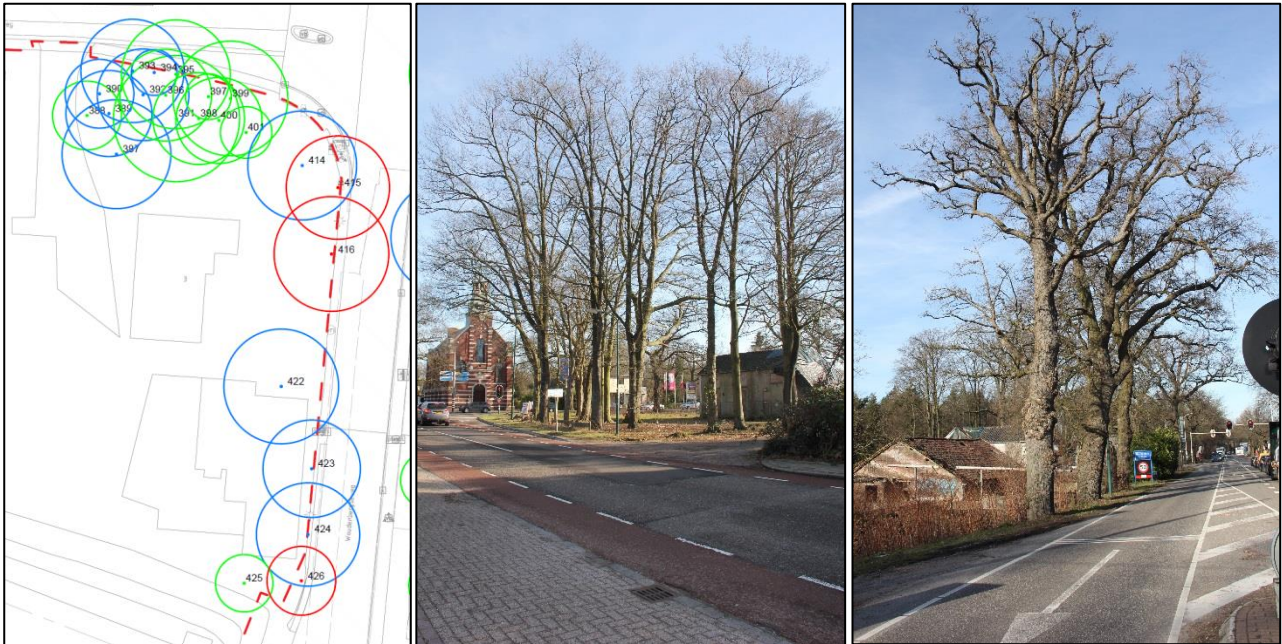
Ten zuiden van de Tuindorppweg kruisend met de N226 bevindt zich een voormalige varkensboerderij en een bomengroep bestaande uit zomereiken, Amerikaanse eiken, beuken en esdoorns. Een deel van deze bomen is zeer groot, deze hebben boomhoogtes van meer dan 30 m en kronen van meer dan 20 m in diameter. De conditie is deels matig en een van de eiken (boom 391) heeft een grote breukgevoelige tak richting de boerderij.

Langs de westzijde van de N226 staan zeven grote eiken welke allen in een matige tot slechte conditie verkeren met grove dode takken in de kroon.

Afbeelding links: conditiekaart bomengroep Tuindorppweg kruisend met N226

Foto midden: bomengroep langs de Tuindorppweg

De bomengroep ten zuiden van de kruising tussen de Tuindorpweg en de N226 krijgt in het voorlopige ontwerp een ruimere groeiplaats. Deze bomen zijn derhalve goed te behouden, mits de werkzaamheden alleen vanaf de weg worden uitgevoerd.

De zeven bomen tegen de N226/Woudenbergseweg aan verkeren heden in een matige tot slechte conditie. Ook zonder werkzaamheden hebben zij geen duurzame toekomstverwachting. Elke verandering van de omstandigheden, hoe voorzichtig ook, zal zorgen voor ernstig conditieverlies en afsterven.

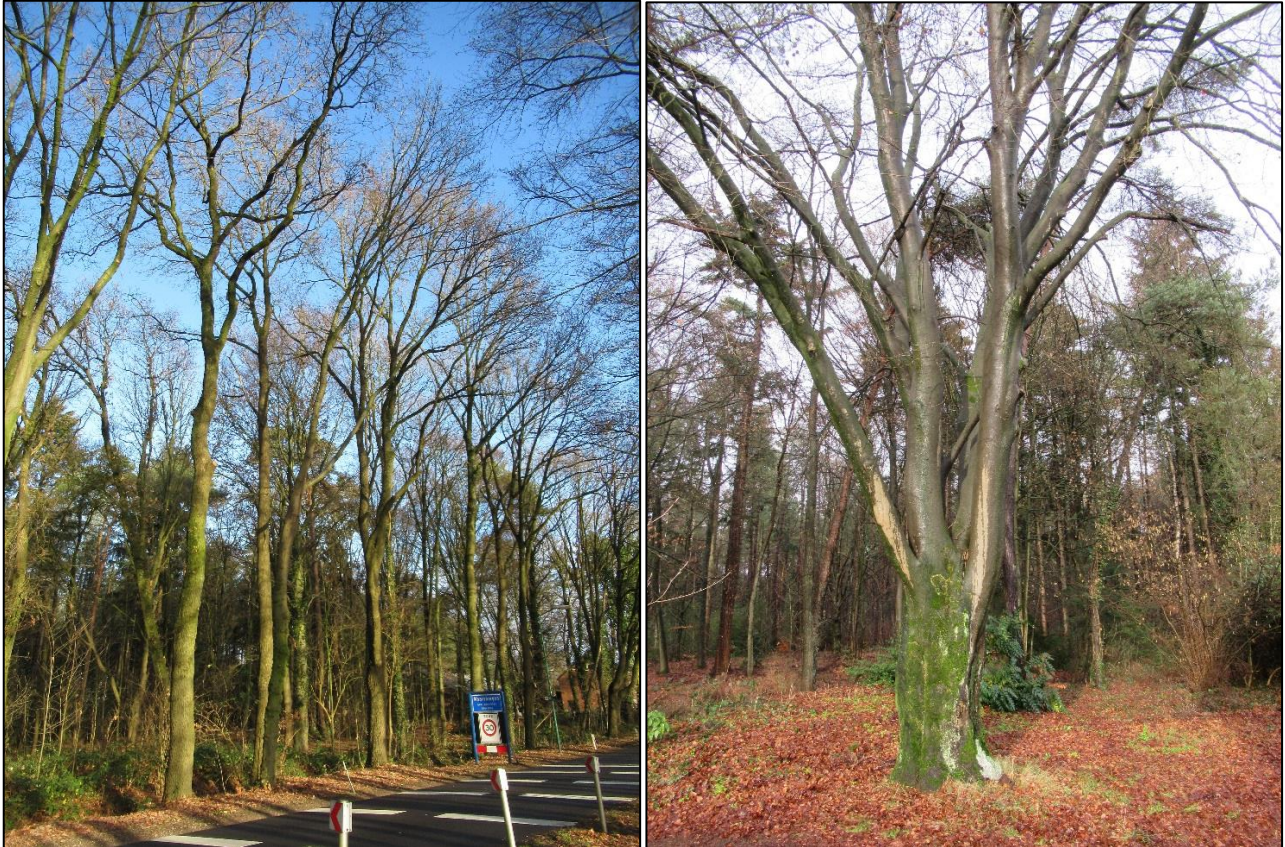
Langs de noordzijde van de Tuindorpweg vanaf Maarn bevindt zich een groot bosgebied. Langs de Tuindorpweg bestaat het bos uit diverse boomsoorten: zomereiken, beuken, Amerikaanse eiken, grove dennen en een enkele paardenkastanje. Er bevinden zich zowel grote als kleinere bomen welke bijna allen in een voldoende conditie verkeren. Een grote beuk (boom 205) tegen de perceelgrens van Tuindorpweg 8B heeft enige verkleefde takken (plakoksels). Bij behoud van de beuk wordt geadviseerd de boom onderhoudssnoei te geven.

Foto links: bomen langs noordzijde Tuindorpweg

Foto rechts: grote beuk (boom 205) tegen perceelgrens Tuindorpweg 8B

Tegen Tuindorpweg 8B staat een grote beuk (boom 206) met enige kleinere bomen die wellicht wel te behouden zijn. De geplande wateropvang blijft tot 5 meter ten zuiden van deze boom. Wellicht dat ook een deel van de bomen behouden kunnen worden in de driehoek tussen de rondweg, Tuindorpweg en parallelweg. Dit is afhankelijk van de ruimte benodigd voor de werkzaamheden.

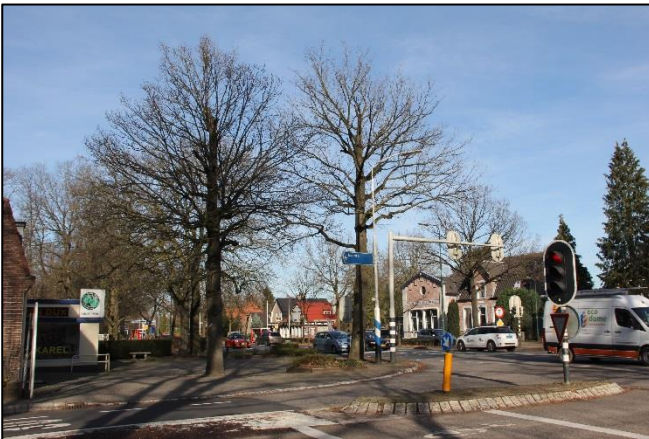
Aan de westzijde is het bomenbestand te verdelen in meerdere groepen. Aan de zuidwestzijde staan twee eiken in een klein pleintje voor de fietsenmaker. Beide bomen (406 en 407) zijn gekandelaberd. Boom 407 heeft (restanten van) eikenprocessierups en verkeert in een matige conditie.

Foto: gekandelaberde eiken 406 en 407 voor fietsenmaker

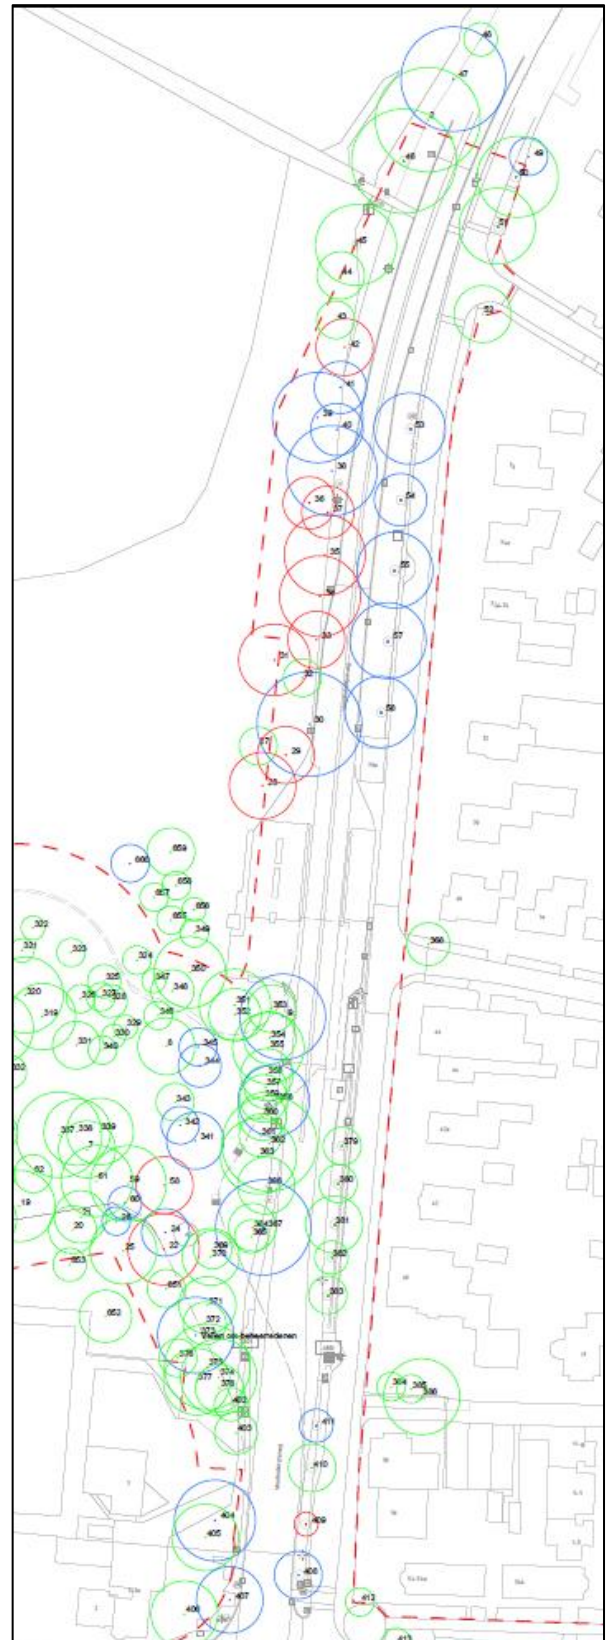
Ten noorden van de fietsenmaker begint het bos welke even boven het tankstation overgaat in een golfterrein. Langs deze westzijde van de N226 groeien forse eiken. Het middendeel, tussen de fietsenmaker en het tankstation, is voldoende tot matig van conditie. Noordelijk van het tankstation staan eiken die in een opvallend slechte conditie verkeren. Hele kroondelen zijn afgestorven bij deze bomen. Dit is ook te zien bij de niet-ingemeten bomen verder van de weg af, hier is veel uitval geweest in de afgelopen jaren. Dit deel van de bomenrij heeft ook in ongewijzigde omstandigheden een beperkte toekomstverwachting (5-15 jaar).

Uitsnede: conditiekaart N226 noordelijk van de kruising met de Tuindorppweg (bijlage 3)

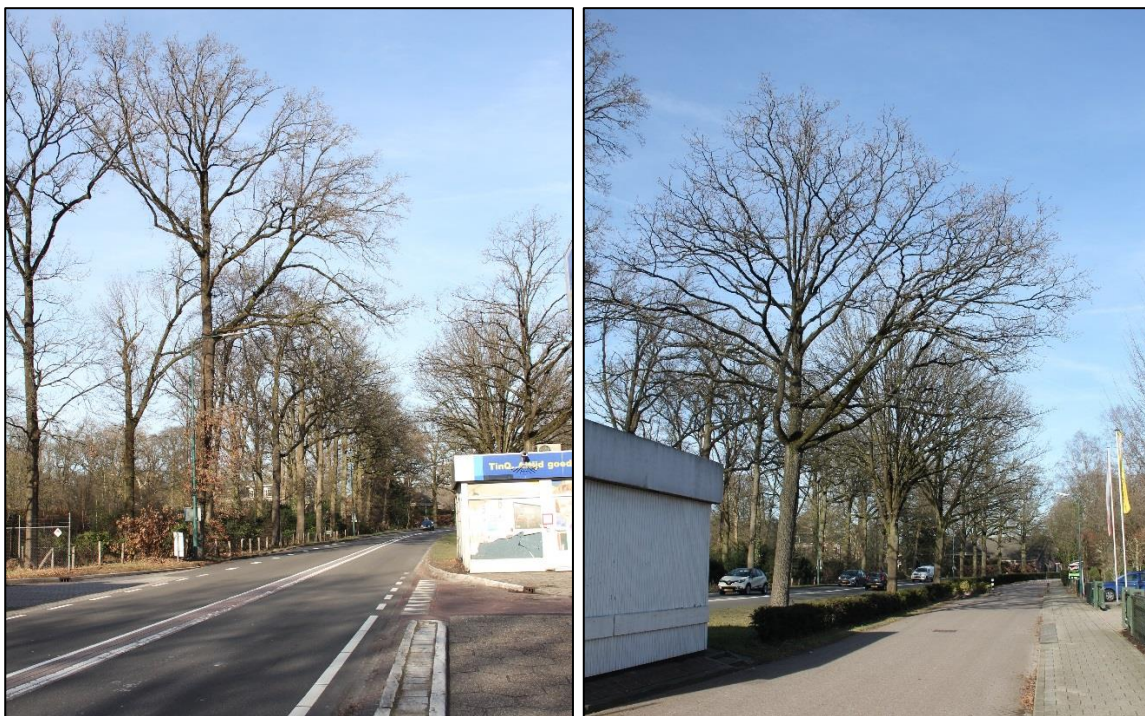
Foto links: eikenrij langs noordelijke deel N226, westzijde weg  
Foto rechts: rechts oostzijde weg.

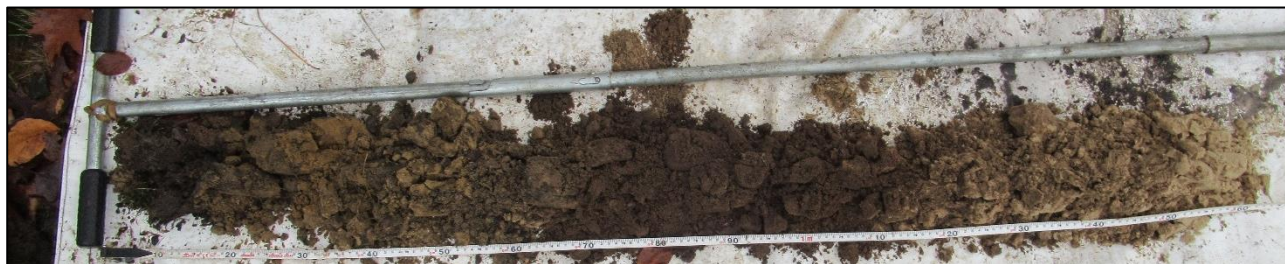
Bij geen van de profielboringen is het grondwater aangetroffen. Dit houdt in dat de bomen op een zogenaamd hangwaterprofiel staan (zie paragraaf 7.1 en bijlage 8). De bomen kunnen met hun wortels niet bij het grondwater. Bij alle profielboringen was de volledige geboorde kolom vochtig. De dagen voor het ondergrondse onderzoek had het veel geregend.

Foto boven: profielboring 1,5 m aan wegzijde boom 393

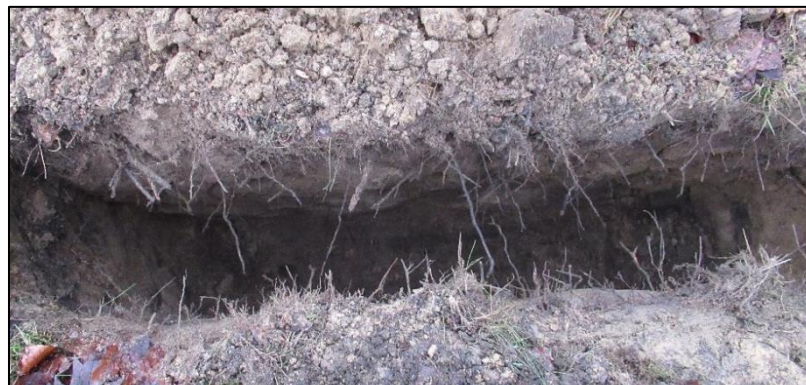
Foto onder: proefsleuf bovenaanzicht

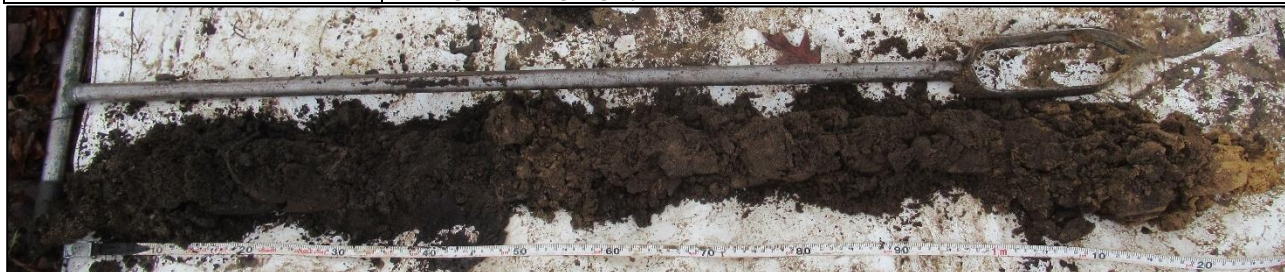
Aan de wegzijde van boom 414 is op 2 meter uit het hart van de boom een profielboring gemaakt ter hoogte van de voorgenomen nieuwe afbuiging van de Tuindorppweg.

Foto: profielboring 2 m aan wegzijde boom 414

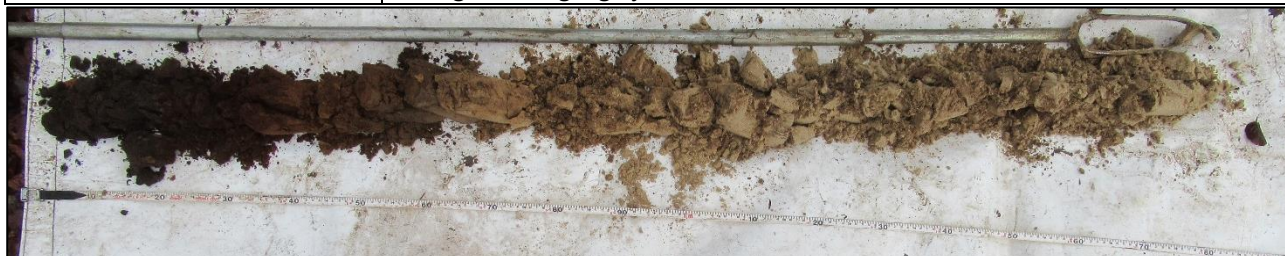
Foto boven: profielboring 4,5 m aan zuidzijde boom 205

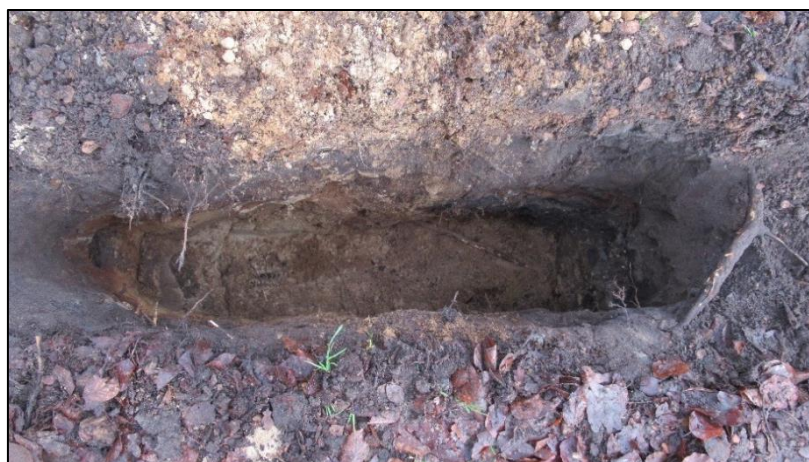
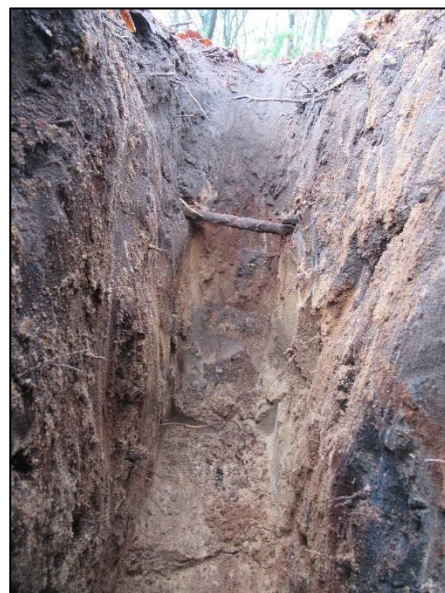
Foto rechts: proefsleuf binnenaanzicht

Foto onder: proefsleuf bovenaanzicht

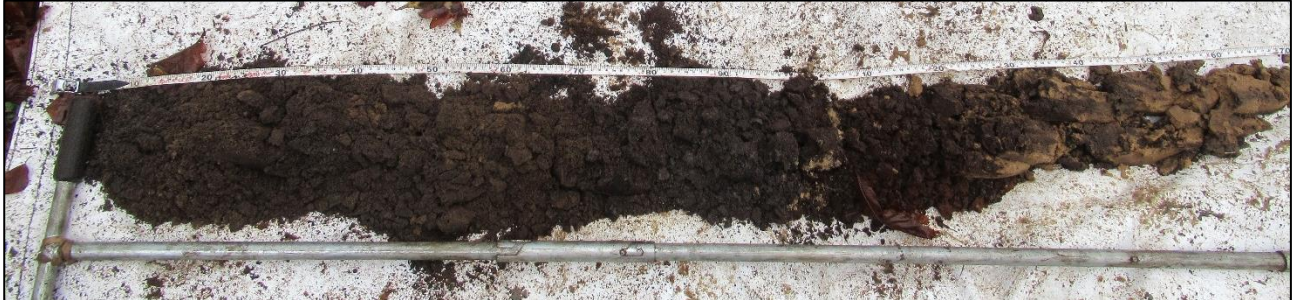
Foto boven: profielboring halverwege boom 160-161

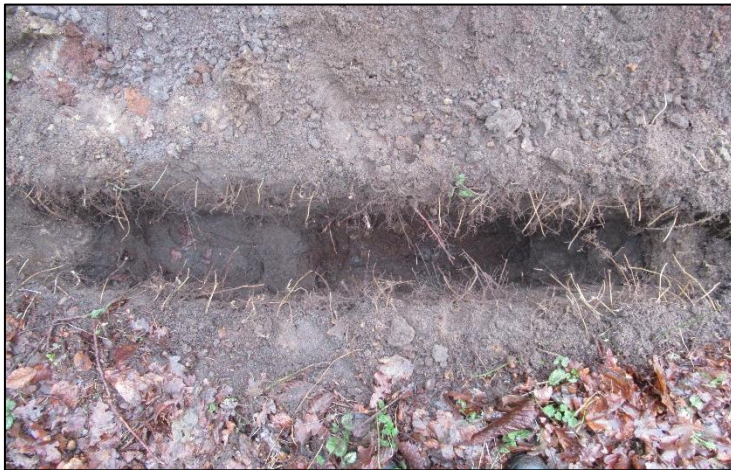
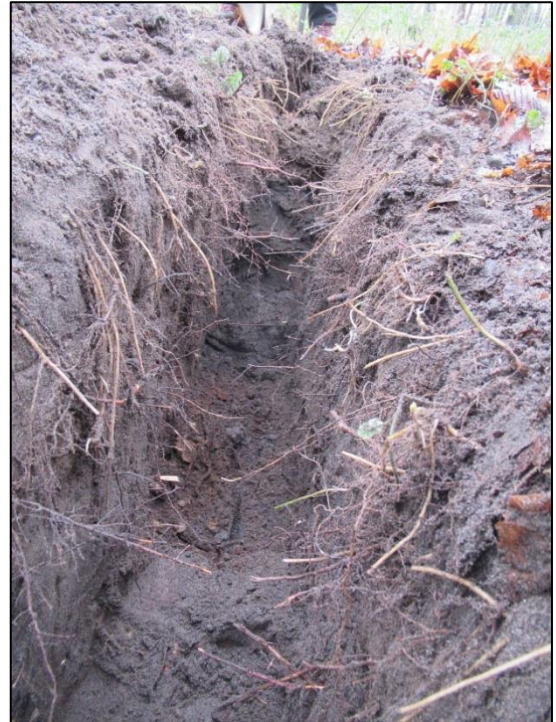
Halverwege tussen boom 160 en 161 is een profielboring gemaakt en een proefsleuf gegraven. De bodem bestaat hier uit een mooie losse bosbodem. De beworteling is intensief tot 50 cm onder het maaiveld en matig intensief tot 120 cm onder het maaiveld.

Foto rechts: proefsleuf binnenaanzicht

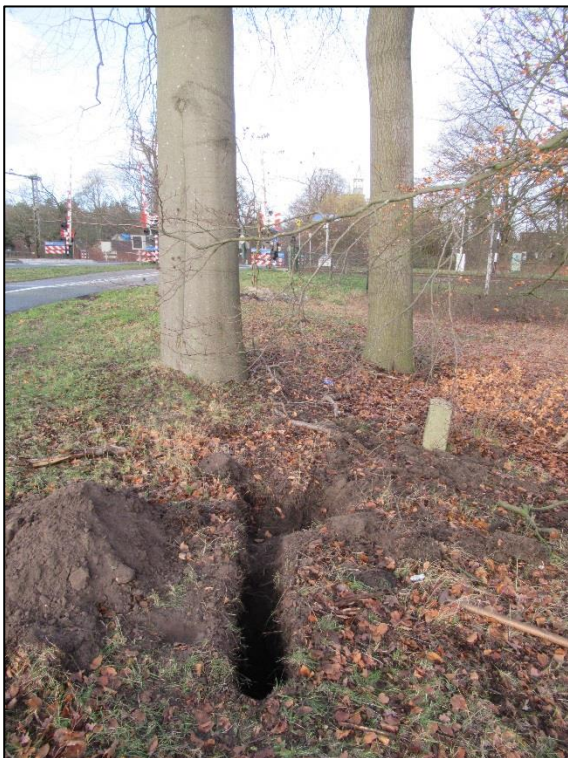
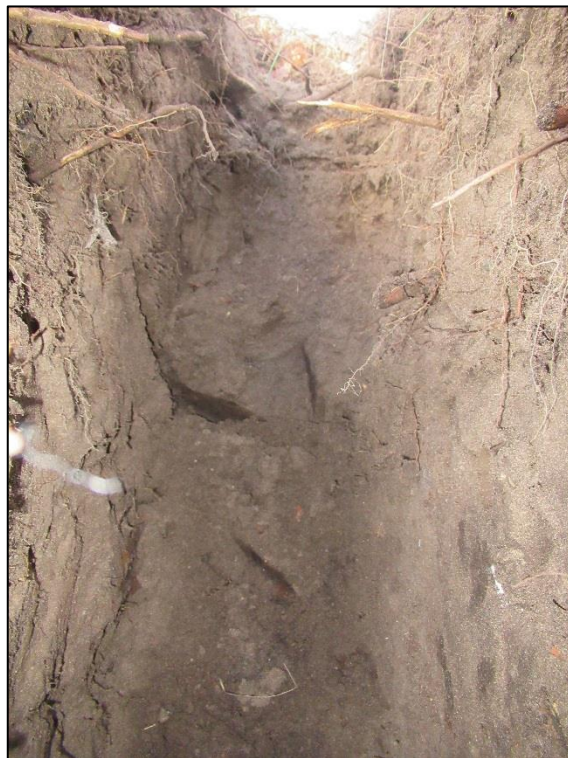
Aan de oostzijde van de N226, net ten zuiden van de spoorwegovergang staat een klein bosje bestaande uit eiken en beuken. Aan de westzijde van boom 430 is op 1,5 m uit het hart van de boom een profielboring gemaakt en een proefsleuf gegraven. De bodem bestaat hier uit middelbruin zand met enig puin. De bovenste 30 cm is intensief doorworteld en van 30 tot 60 matig intensief. De dikste aangetroffen wortel is 2 cm, gezien de groeirichting is deze wortel van boom 434.

Foto boven: profielboring halverwege boom 160-161

Foto rechtsonder: proefsleuf binnenaanzicht

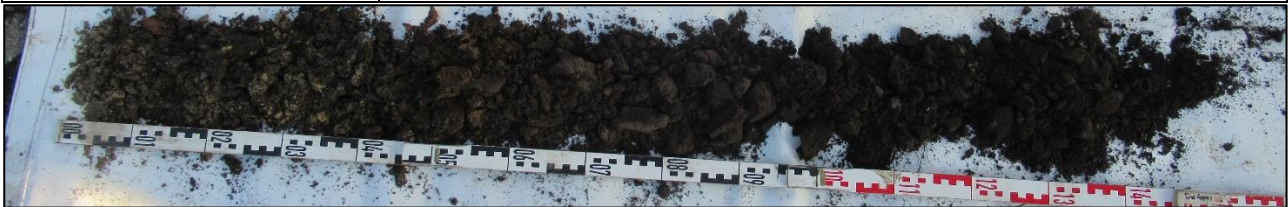
Foto: profielboring 5 m aan zuidzijde boom 417

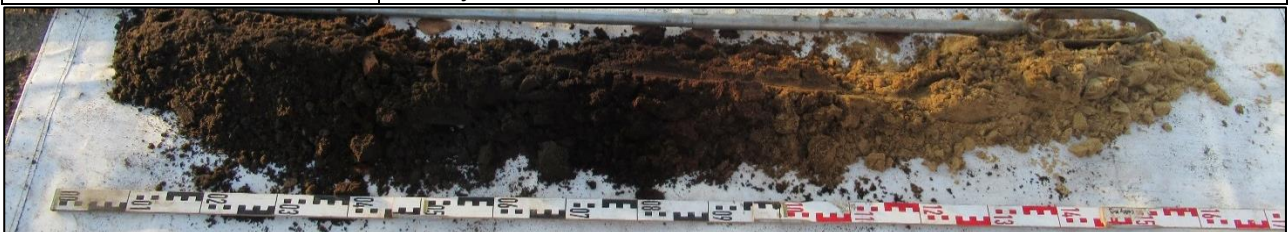
Foto: profielboring 4 m aan noordzijde boom 418

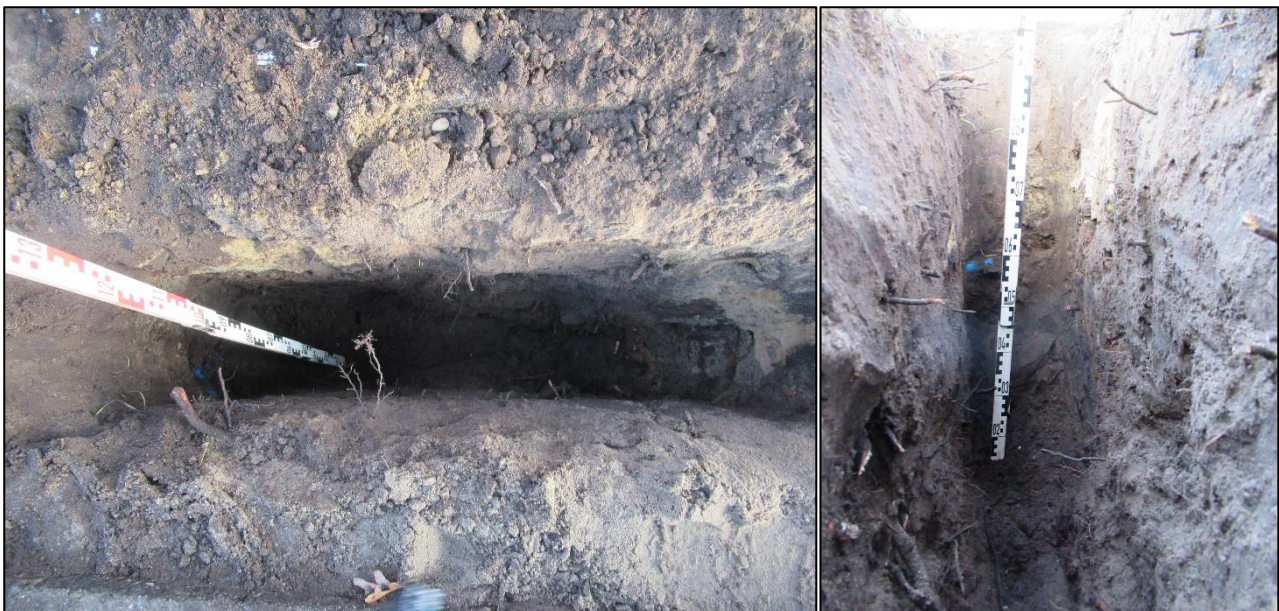
Onder de trottoirtegels is een proefsleuf gegraven. De beworteling is matig intensief in de eerste 10 cm en eronder alleen extensief.

Foto links: proefsleuf bovenaanzicht onder trottoir 4 meter ten noorden van boom 418

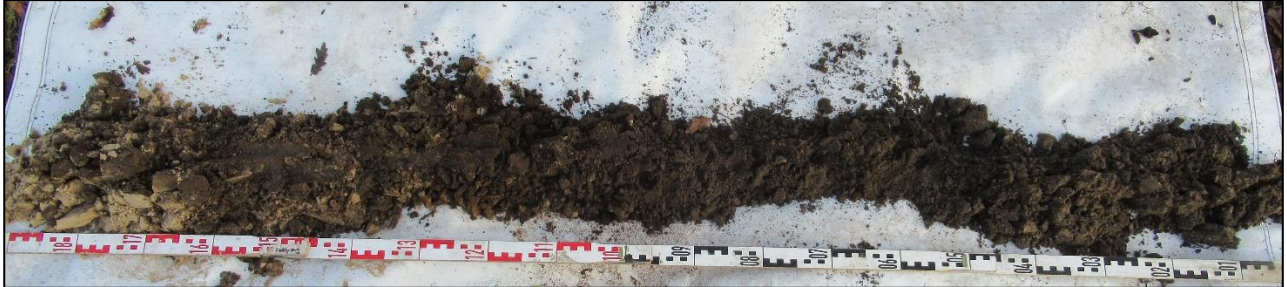
Foto boven: profielboring grasstrook nabij boom 418

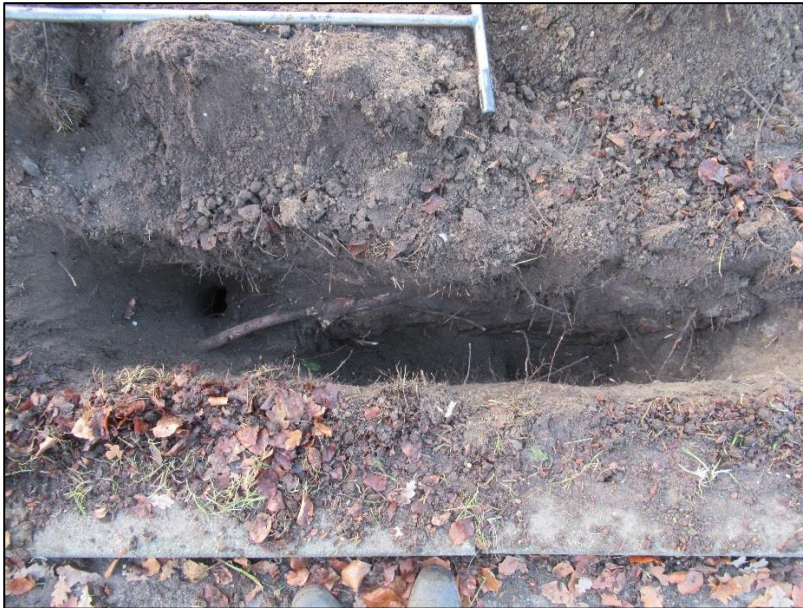
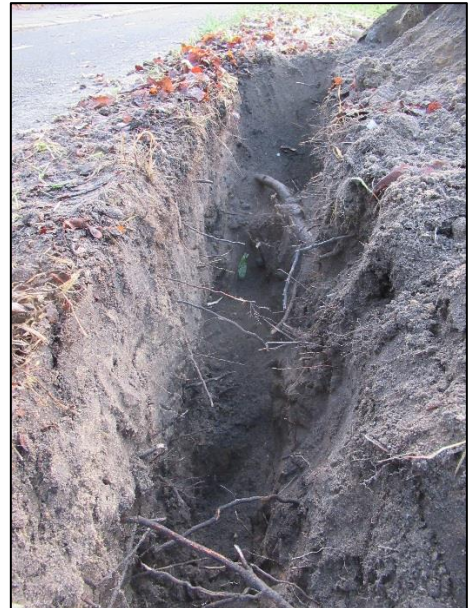
Foto linksonder: proefsleuf bovenaanzicht

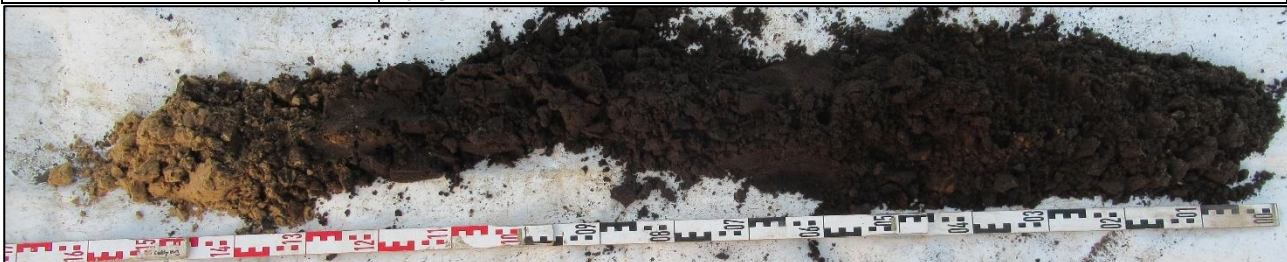
Foto: profielboring boomspiegel boom 417

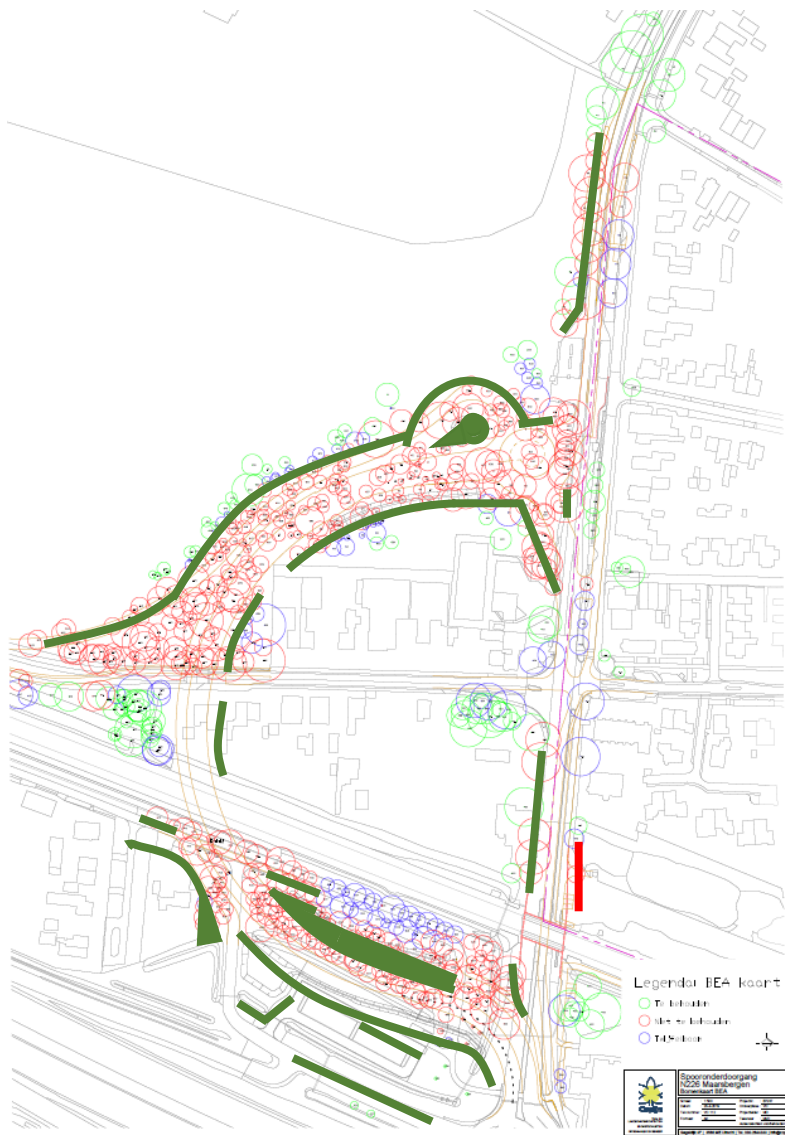
*Compensatie en herplantlocaties voor (laan)bomen aangemerkt met groene lijnen en vlakken voor het deel dat onder de Wet natuurbescherming valt en in rood aangegeven wat een compensatielocatie kan zijn binnen de bebouwde kom*

Los van bovenstaande is met de gebiedskennis wel een voorstel gedaan voor mogelijke locaties van herplant. Juist ten aanzien van compensatie van bomen en bosareaal ligt binnen dit project een belangrijk aandachtspunt. De herplant van individuele bomen ter compensatie is binnen het projectgebied wel op meerdere plaatsen mogelijk, waarbij veruit de meeste nieuwe bomen op en rond het nieuwe wegtracé zullen komen. Andere plantlocaties zijn de grasvelden rond het parkeerterrein bij de Engweg, het gebied rond de voormalige varkensboerderij (ten zuidwesten van de kruising Tuindorpsweg-Woudenbergseweg) en nieuwe laanbomen langs de Woudenbergseweg ter vervanging van de exemplaren die gekapt dienen te worden wegens onvoldoende conditie of de aanleg van bushaltes of inritten.

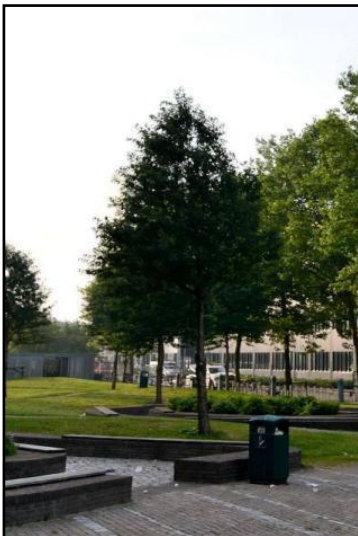
*Voldoende*

- Voldoende:** Normaal groeiende twijgen, voldoende aantal knoppen op kort- en langloten; soms verminderde ontwikkeling van zijknoppen;
- Matig:** Verminderde twijggroei, transparante kroon door verminderde ontwikkeling van zijknoppen; afstervende takuiteinden in buitenrand kroon, regeneratiegroei op stam en/of hoofdtakken;
- Slecht:** Sterk transparante kroon door grootschalig afgestorven twijgen en takken, nauwelijks groei, afgestorven takuiteinden.
- Dood:** geheel afgestorven boom of bijna volledig afgestorven boom.

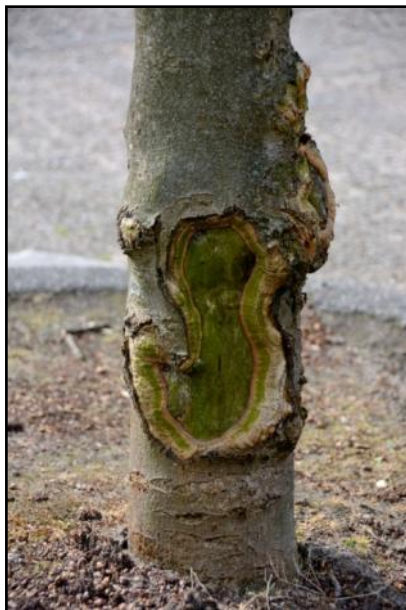
*Mechanische schade*
