**VERKENNEND MILIEUKUNDIG
(ASBEST)BODEMONDERZOEK EN
VERHARDINGSONDERZOEK
TER PLAATSE VAN DE
CRUQUIUSBRUG TE CRUQUIUS**

20190761

Verantwoording	Versie	Definitief
	Datum	28-08-2019
Auteur	Dhr. D. Doppenberg

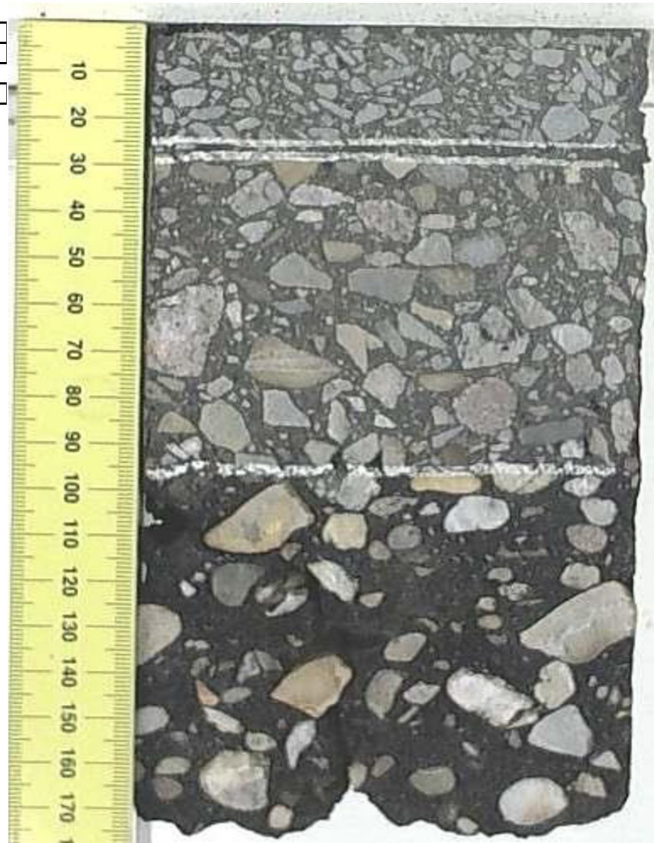
Profiel foto

Laagnummer	Soort asfalt	Opmerking	Cumulatieve laagdikte meting (mm)	Gemiddelde dikte laag (mm)	Fluorescentie Ja / Nee	Fluorescentie positief gebied (mm)
1	DAB 0 - 6		25	25	Nee	-
2	OB		29	4	Nee	-
3	STAB 0 - 11		95	66	Nee	-
4	GAB 0 - 11		176	81	Nee	-

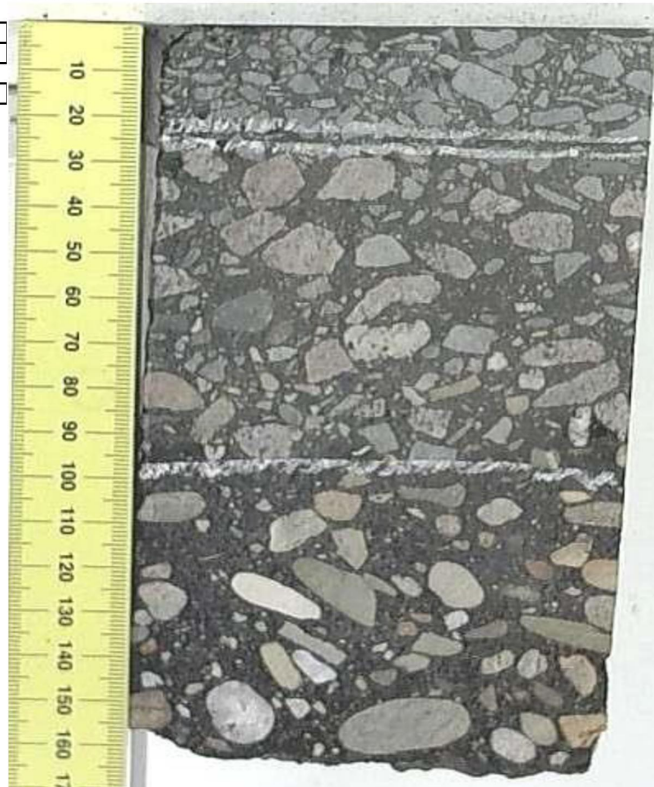
Profiel foto

Laagnummer	Soort asfalt	Opmerking	Cumulatieve laagdikte meting (mm)	Gemiddelde dikte laag (mm)	Fluorescentie Ja / Nee	Fluorescentie positief gebied (mm)
1	DAB 0 - 6		22	22	Nee	-
2	OB		25	3	Nee	-
3	STAB 0 - 11		98	73	Nee	-
4	GAB 0 - 11		164	66	Nee	-
