Verkennend bodemonderzoek

Thijsweg 3-3a te Aalten

MM22173

26-9-2022

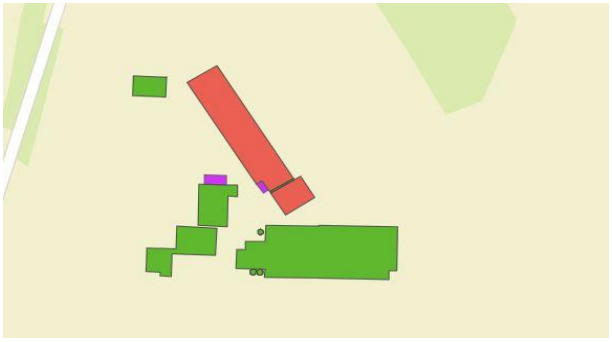
Figuur 8: Weergave asbestdakenkaart

Volgens de asbestdakenkaart van de provincie Gelderland zijn er asbesthoudende dakplaten aanwezig (rood) op de kippenschuur. Er zijn geen gegevens bekend omtrent eventuele verhardingslagen, dempingen of verdachte activiteiten.

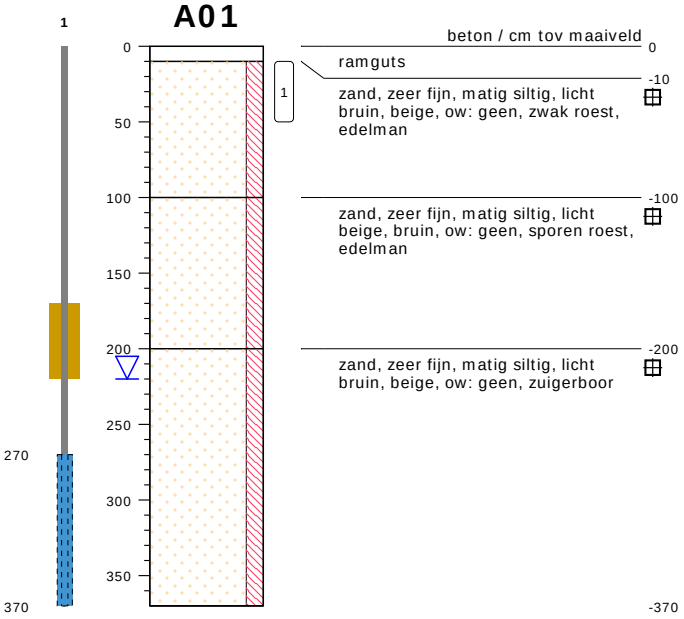
Boorprofielen

In de inspectieboringen ter plaatse van de klinkerverharding zijn zintuiglijk geen noemenswaardige bijmengingen met bodemvreemde materialen waargenomen.
