VERKENNEND BODEMONDERZOEK

HEIKANTSESTRAAT 5

TE ULICOTEN

Verkennend bodemonderzoek
Heikantsestraat 5 te Ulicoten
in de gemeente Baarle-Nassau

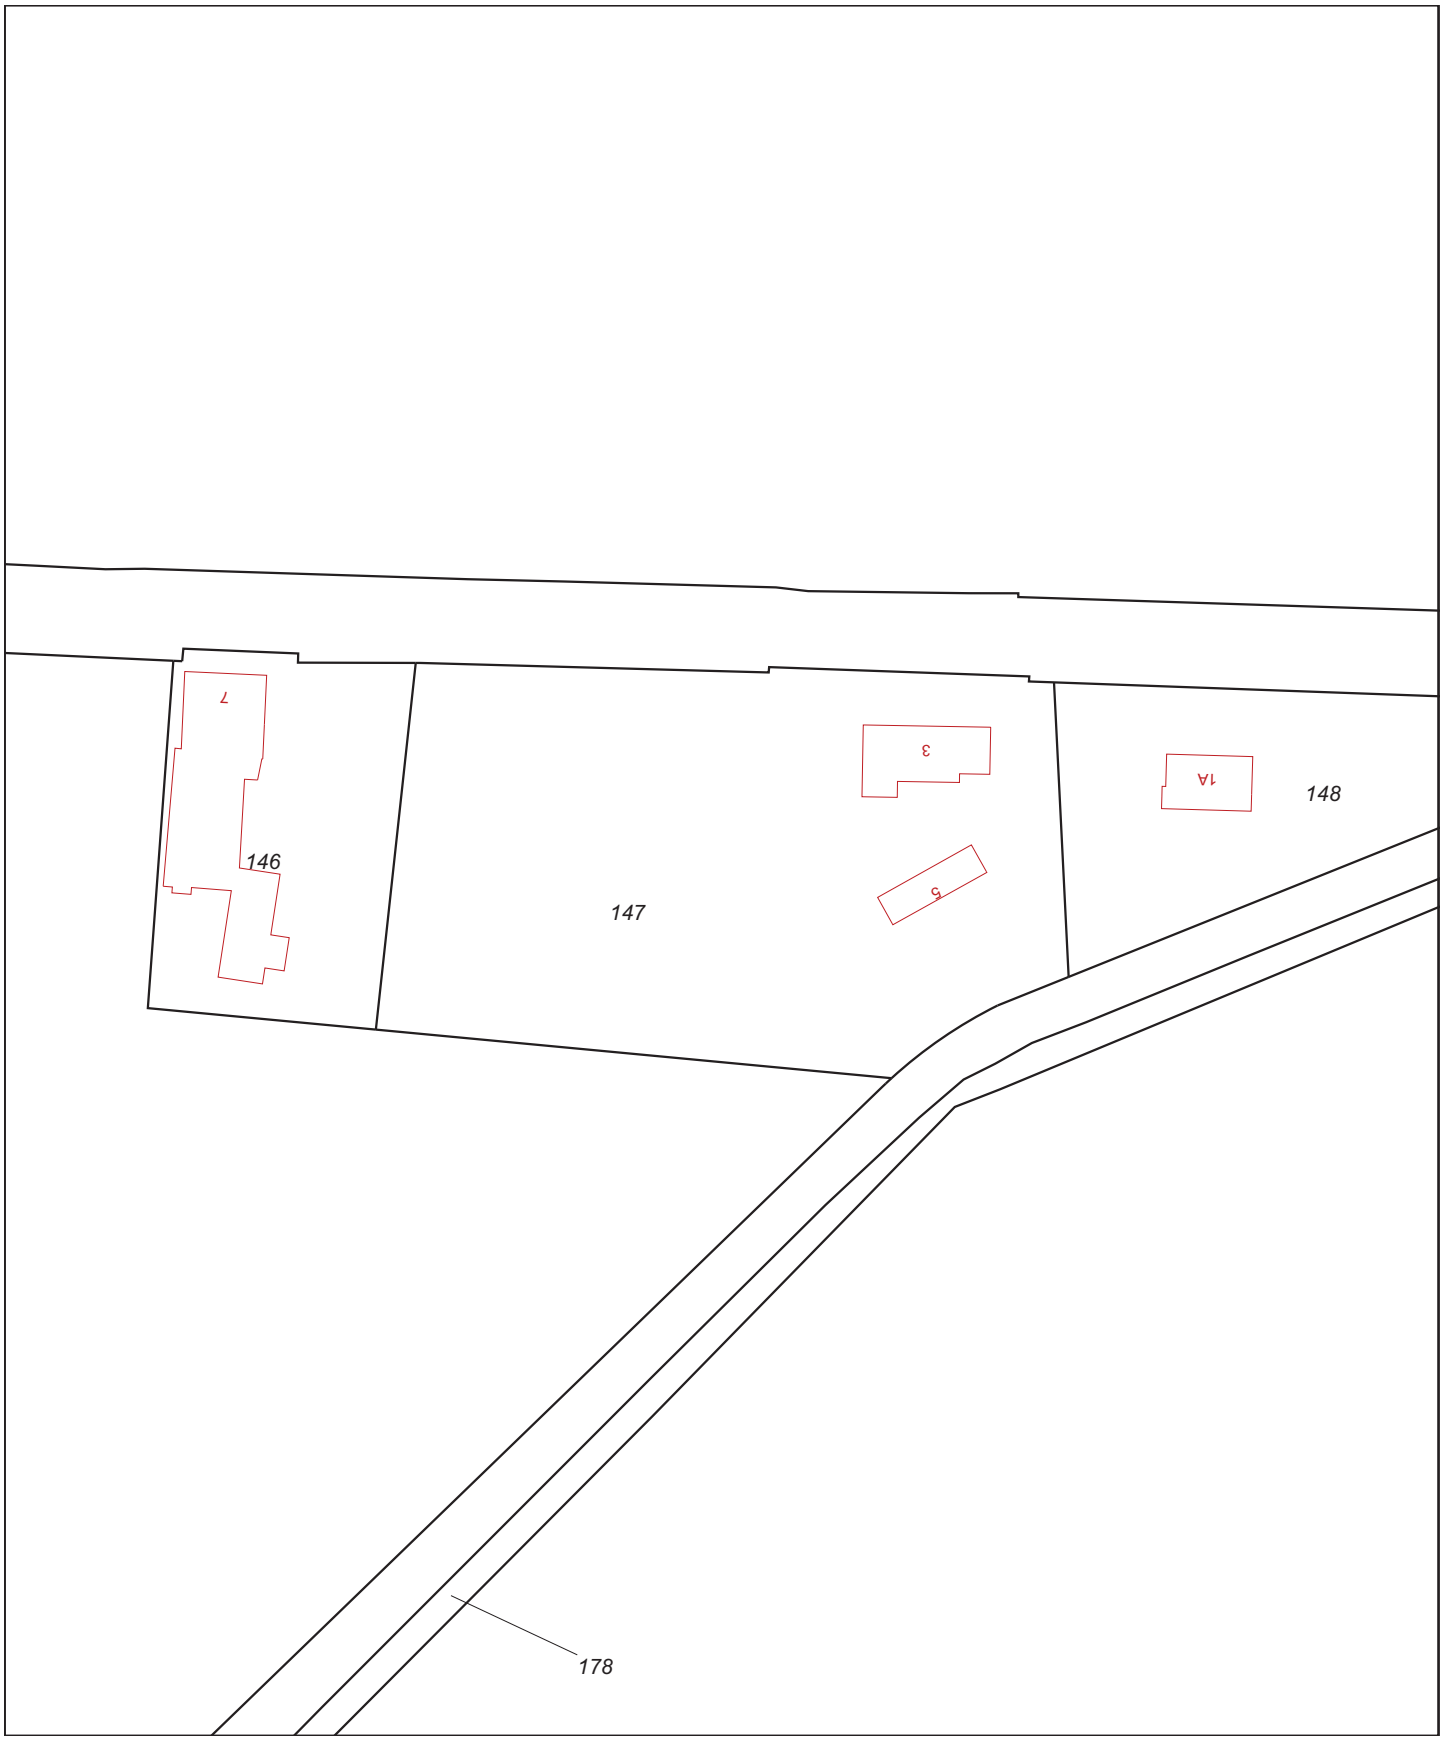
Bijlage 2b Foto's onderzoekslocatie

Momenteel is de onderzoekslocatie in gebruik als siertuin. De onderzoekslocatie is geheel onbebouwd en onverhard. Voor zover bekend is de onderzoekslocatie nimmer bebouwd geweest. Verder blijkt uit de geraadpleegde bronnen geen aanwezigheid van ophogingen, dempingen of stortingen. In bijlage 2a is de huidige situatie op een locatieschets weergegeven. Bijlage 2b bevat enkele foto's van de onderzoekslocatie.

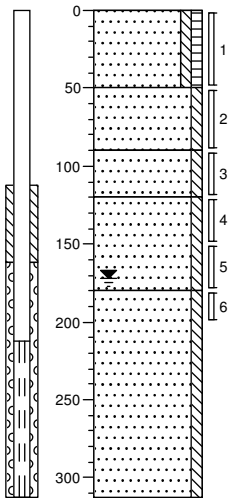
Boring: 05

0	gazon
	Zand, zeer fijn, zwak siltig, zwak humeus, neutraalbruin
50
