Nader bodem- en verkennend asbestonderzoek Papenvoortseheide 3 te Nuenen

(Gemeente Nuenen)

Aeres Milieu Projectnummer	:	AM22238-3
Status rapport	:	Definitief (versie 1)
Datum	:	12 april 2023
Opdrachtgever	:	Reland Burg. Verdijkplein 1 5835 AR Beugen
Opgesteld door	:	[redacted]
Paraaf	:	
Gecontroleerd door	:	[redacted]
Paraaf	:

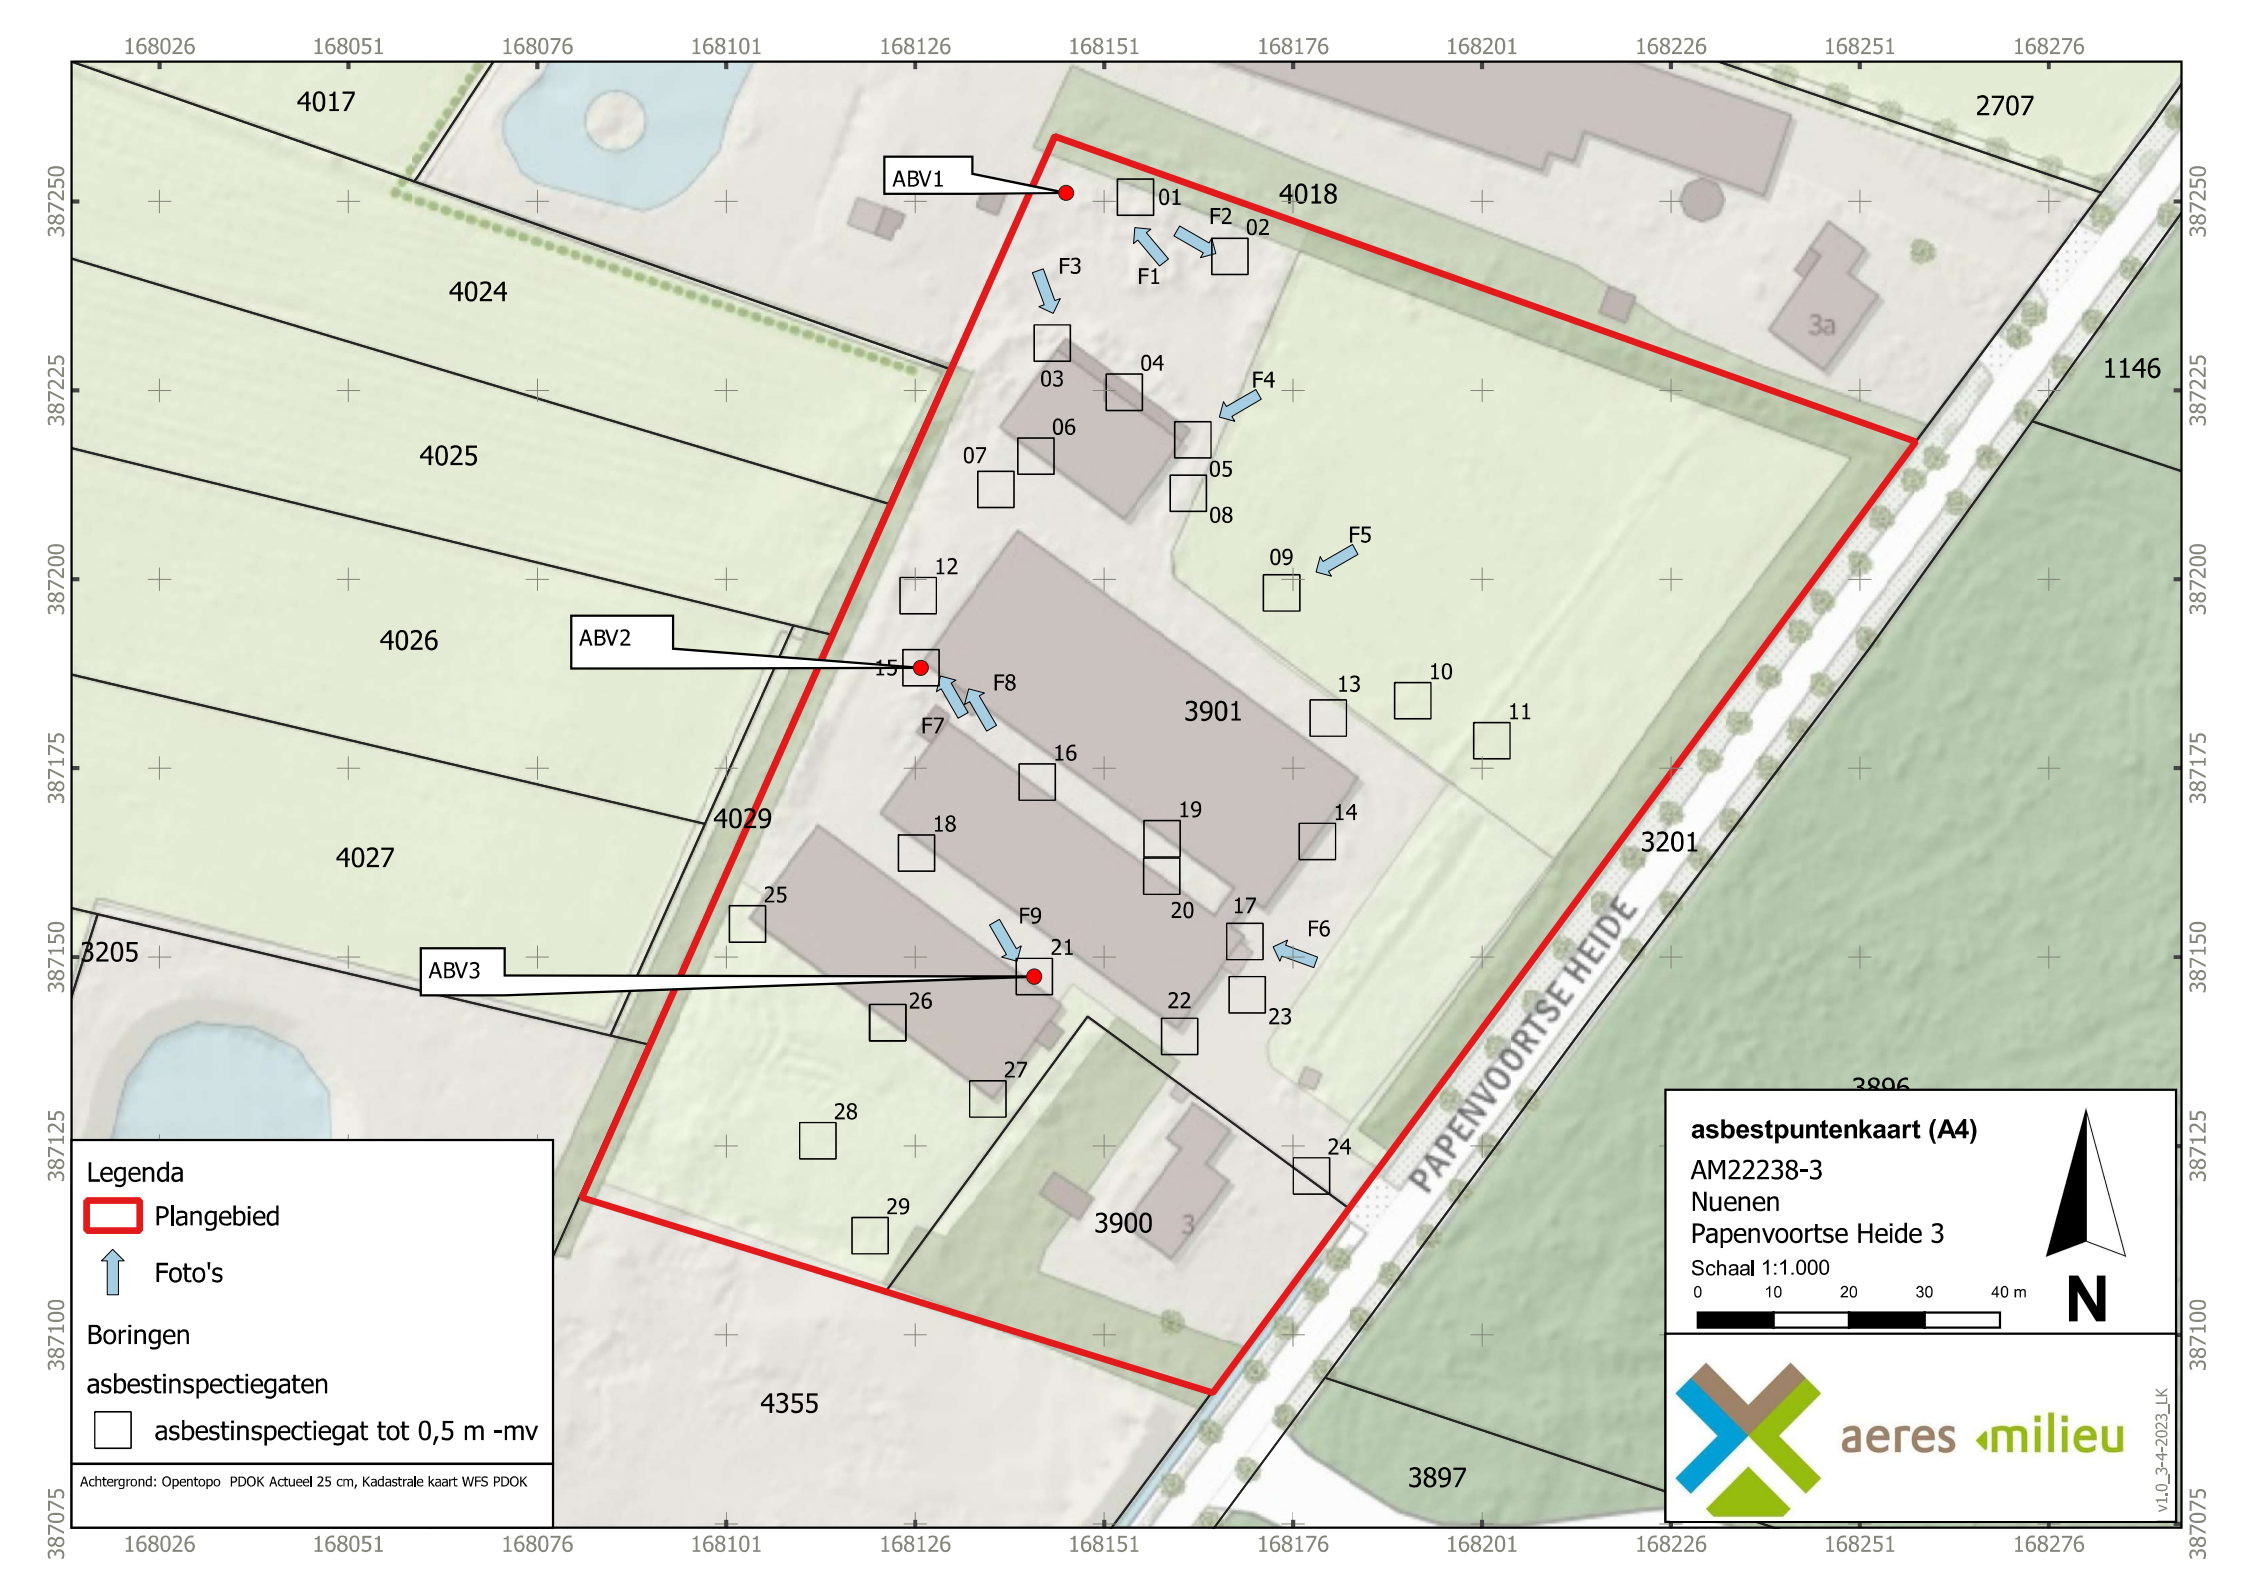
Situatietekening onderzoekslocatie asbestinspectiegaten

Op het maaiveld is op drie plekken asbestverdacht plaatmateriaal aangetroffen. Uit analyse van dit materiaal blijkt dat ter plekke van vindplaats 1 en 2 inderdaad asbesthoudend materiaal aanwezig is op het maaiveld. Bij vindplaats 3 is geen asbesthoudend materiaal aangetroffen. Het asbesthoudend materiaal op het maaiveld kan door een favor gecertificeerd bedrijf middels handpicking verwijderd worden. In de bodem is geen asbest aangetoond in gehaltes > 50 mg/kg d.s.
