# BOOMONDERZOEK EN -ADVIES

## -MFA Hoge Ham- -Gemeente Dongen-

**Project:** Boomonderzoek en -advies MFA Hoge Ham in Dongen

**Datum:** 28 maart 2013

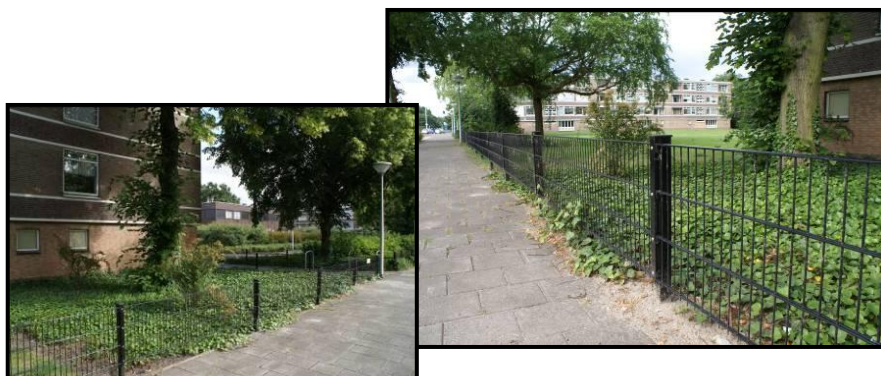
Een prachtig voorbeeld van boomborder met borderrand. Dit is een functioneel, neutraal hekwerkje. De hoek is tot tegen de lantaarnpaal dichtgegroeid met klimop.

Verbeterpunten: mogelijkheden om verwaaiing van blad te voorkomen

1. Gaaswerk laten zakken top op maaiveld
2. Fijnmaziger hekwerkje
3. Laten begroeien van het hekwerk (zie foto onder)

Soortkeuze bodembedekker: In dit geval is gekozen voor Ierse klimop (*Hedera helix* 'Hibernica'). De wilde klimop is minder agressief, te combineren met maagdenpalm en minder gevoelig voor schimmels wat massale sterfte tot gevolg kan hebben.

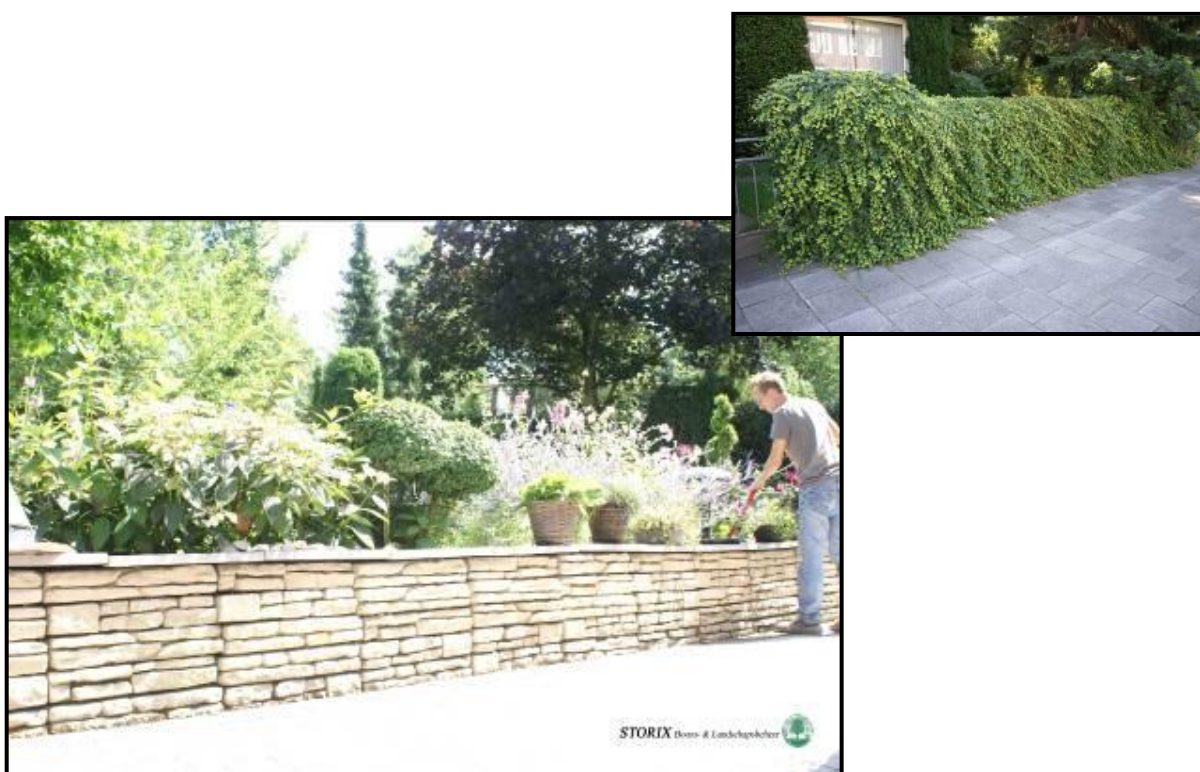
Ook een prefab betonrand is fraai en functioneel

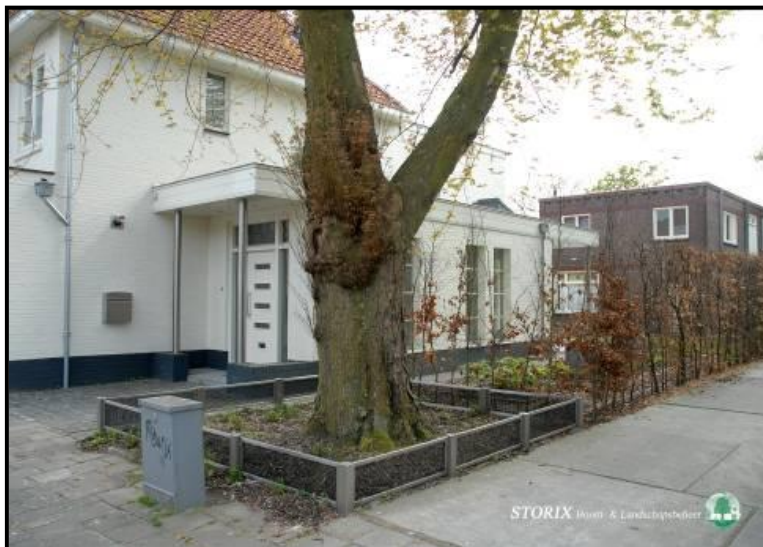
Boomborderrand, ontworpen in relatie met de uitstraling van het pand. Aanplant bodembedekkers (drie strijders zonder winnaar) in 10 centimeter mulch.
