# Verbetering afwatering De Groene Ster

Gemeente Leeuwarden

projectnummer 0442109.100  
definitief  
7 oktober 2019

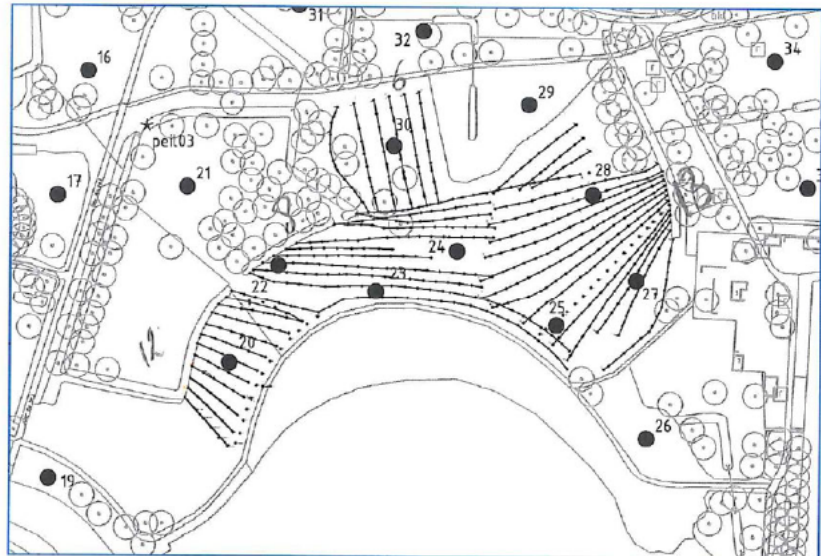
Vlakheid: Veel micro- en mesoreliëf. Dit zijn plekken waar water zich verzameld en die daardoor gevoelig worden voor versmering.

Verdichting: Er zijn diverse plekken waar de toplaag verdicht en versmeerd is. Dit ontstaat door het gebruik en is te verhelpen met goed onderhoud.
