Uw kenmerk : Datum: 13-1-2023  
Ons kenmerk : 218447/B02  
Betreft : briefrapport historisch bodemonderzoek met terreininspectie De Bult 5 in Appelscha  
Behandeld door : de heer K.J. (Johan) Haan

### Aanleiding en doelstelling

De aanleiding voor het onderzoek is de voorgenomen bestemmingswijziging van 'agrarisch bedrijf' naar 'bedrijf'.

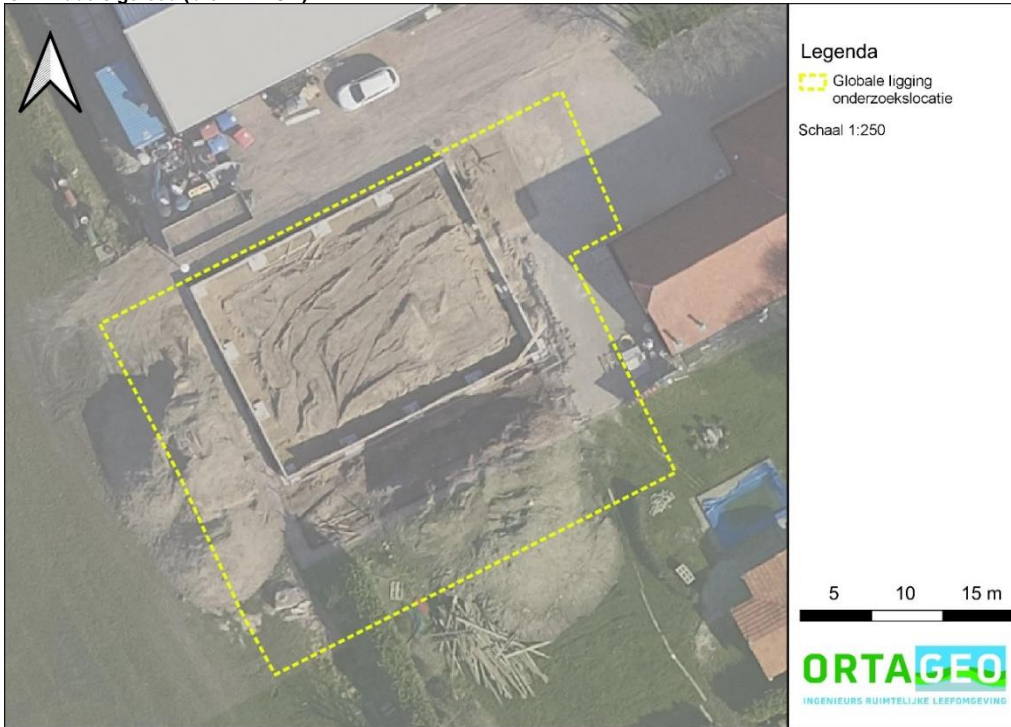
Afbeelding 1: situering onderzoekslocatie. De loods welke op de luchtfoto in aanbouw was, is inmiddels gereed (bron : PDOK)
