Nader onderzoek groeiplaats Nijreesweg 47 Almelo

Boomtechnisch onderzoek
Definitief
19 juni 2023

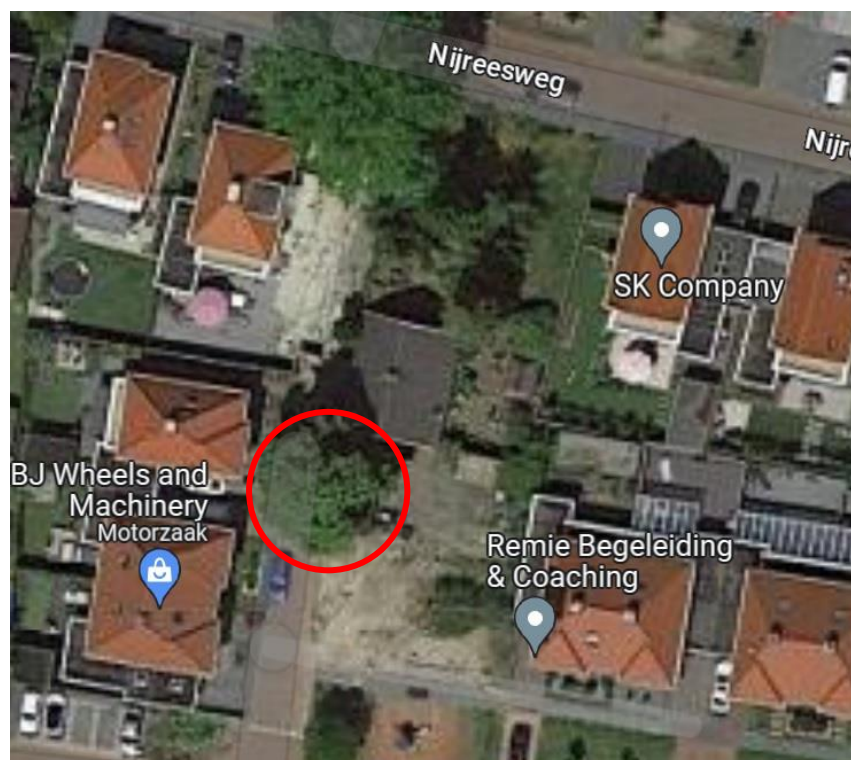
Afbeelding 1: Overzichtsfoto Nijreesweg 47 met kastanje rood omcirkeld.

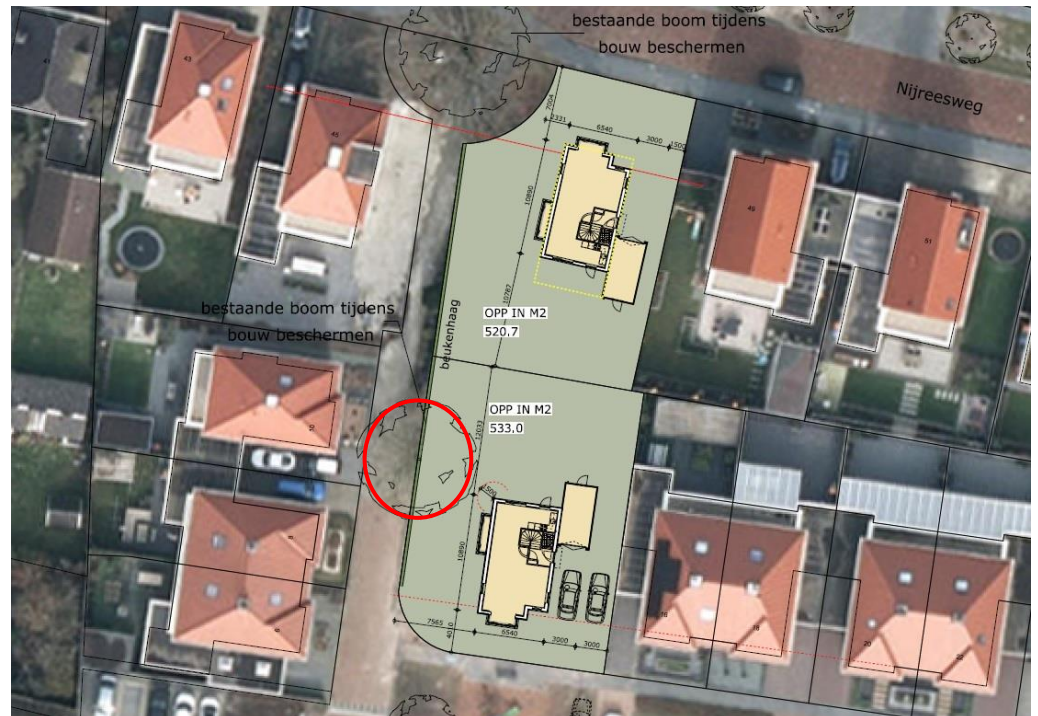
In de nieuwe situatie wordt het woonhuis gebouwd buiten de kroonprojectie van de boom.

Afbeelding 8:Nieuwe situatie. Rood omcirkeld, de beoordeelde boom.

De bouw van de woning kan uitgevoerd worden zonder zware snoei en wortelkap aan de boom. Tijdens de bouw dient het achterste deel van de kavel zoveel mogelijk met rust gelaten te worden en schade aan beworteling moet zo veel mogelijk voorkomen worden. Het bijvoorbeeld verwijderen van de oppervlakkige beworteling om de kavel te egaliseren, zal de boom dusdanige schade toebrengen dat de boom in conditie achteruit zal gaan, aantastingen als de KBZ vat kunnen krijgen op de boom, of zal afsterven. Naast de risico's van KBZ, zal hiermee de stabiliteit van de boom in gevaar komen en wordt hiermee een groot risico op windworp (omwaaien/ontwortelen) van de boom genomen.

Indien dit deel gebruikt moet worden om bv bouwmaterialen op te slaan, druk verdelende rijplaten aanbrengen om schade te voorkomen.
