Bomen Effect Analyse "Herinrichting G.T. Rietveldstraat"

Boomtechnisch onderzoek

Gemeente Almelo
Postbus 5100
6700 GC Almelo

22-9-2021

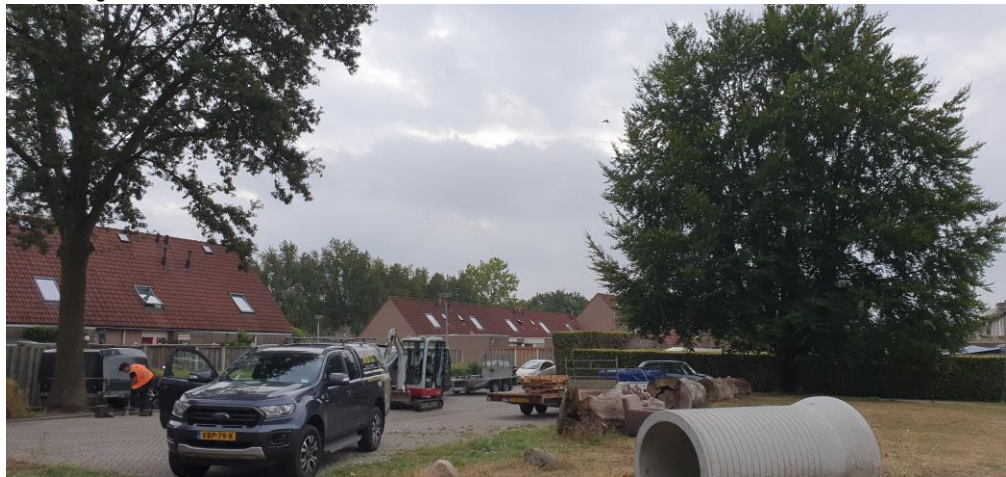
Afbeelding 9: Boom 1 en 2

De beuk (boom 1) is in voldoende conditie maar heeft op 1 zware arm sterke zonnebrand. Deze tak is afgestorven en moet verwijderd worden. Verdere aantastingen of gebreken zijn niet aangetroffen. De boom heeft wel een onderhoudssnoeibeurt nodig waarbij met name de uitzakkende kroondelen worden ingenomen.

Boom 1, de beuk, is een boom in voldoende conditie van monumentale status. De toekomstverwachting is met meer dan 15 jaar goed en op zonnebrandschade na, is de boom zonder gebreken. Deze zonnebrand verdient wel aandacht. Zonder ingrijpen zal deze erger worden met uiteindelijk het afsterven van de boom. De aangetaste delen dienen verwijderd te worden en de takken die daarna vol zonlicht vangen zullen beschermd moeten worden tegen de zon. Het beschermen van takken is moeilijker dan de stam, die we in deze situaties normaal inpakken met jutte. In de kroon is dat echter bijna een onmogelijke opdracht. Het advies is om de takken in de kroon, welke direct zonlicht vangen, in de smeren met witkalk (witte verf). Hiervoor zijn meerdere fabricaten beschikbaar.
