Boomeffectanalyse
43 bomen
Warmelinckweg IJzerlo

Datum: 4 december 2023

Status: Definitief

Het boomonderzoek is uitgevoerd op 30 oktober 2023 door ing. J.A. (Jessica) Kofman, boomonderzoeker bij Foreest Groen Consult BV.

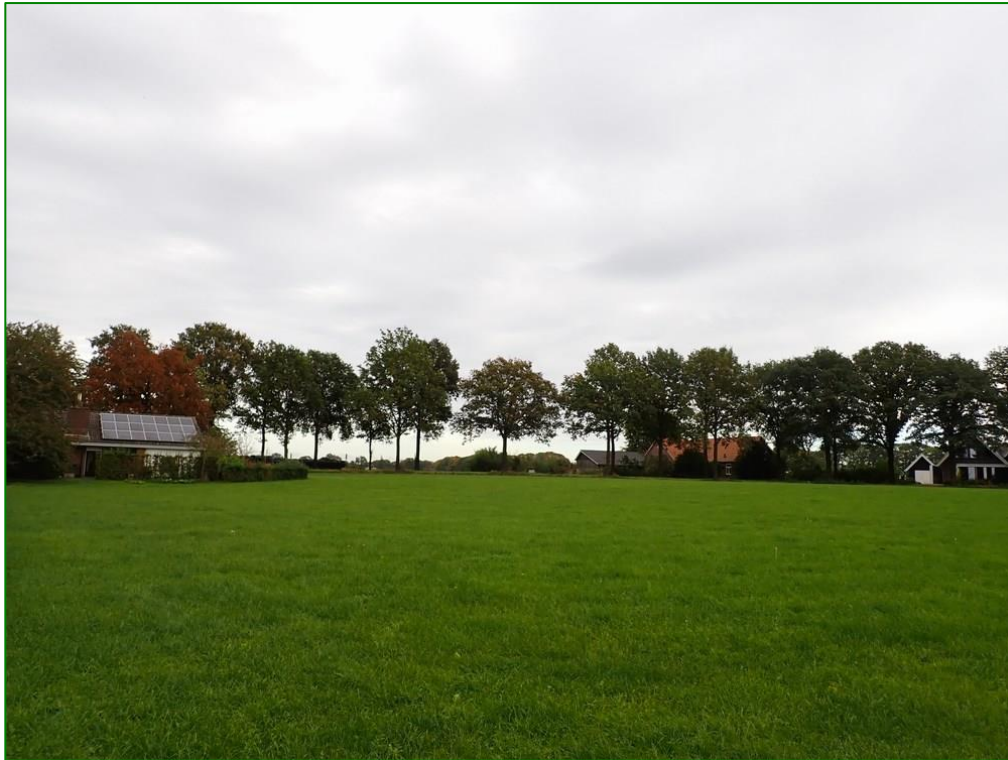
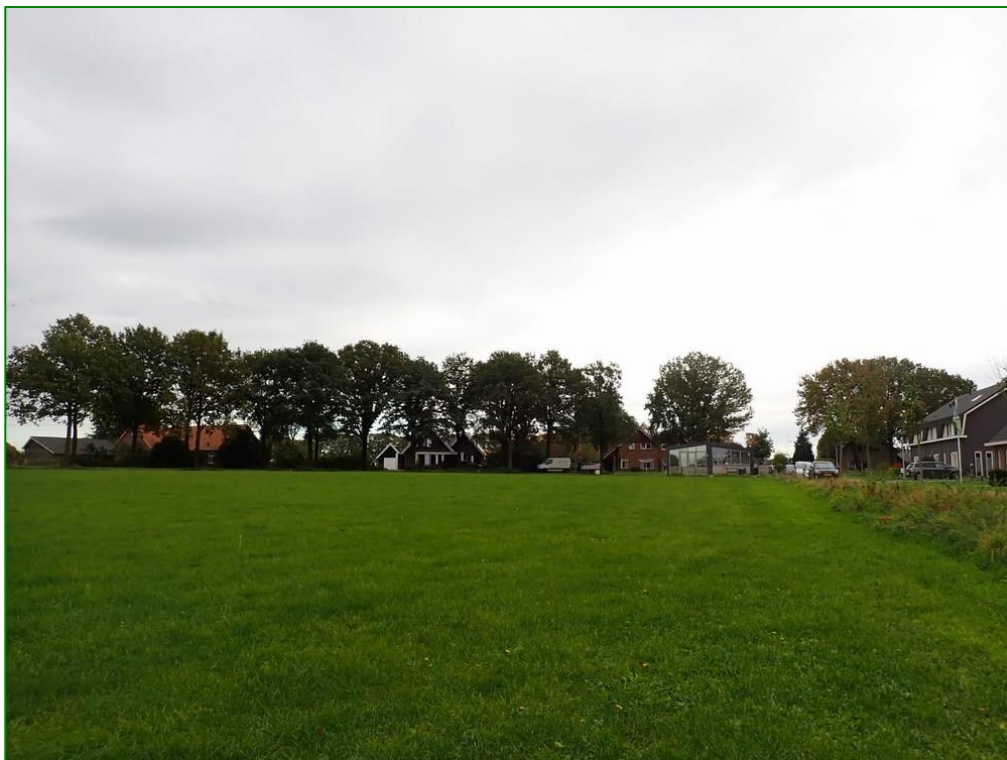
Foto 1 en 2: zomereiken (A) langs de Thijsweg met de nummers 1 t/m 12

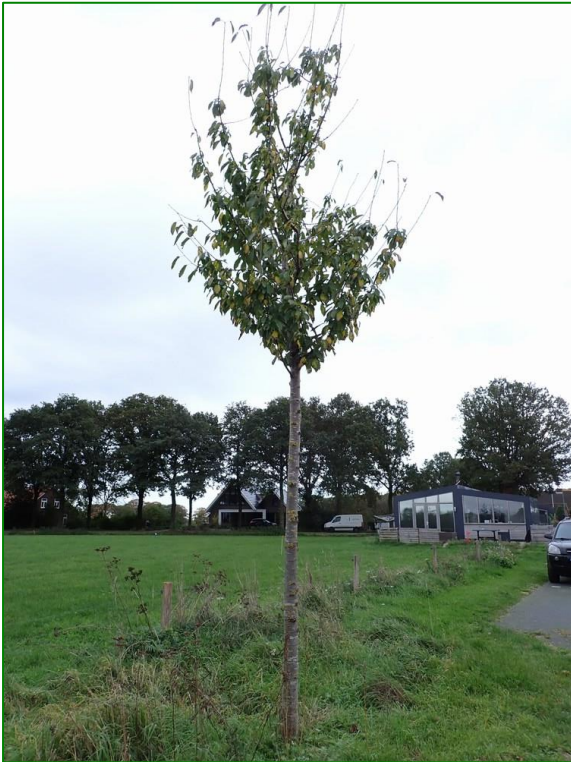
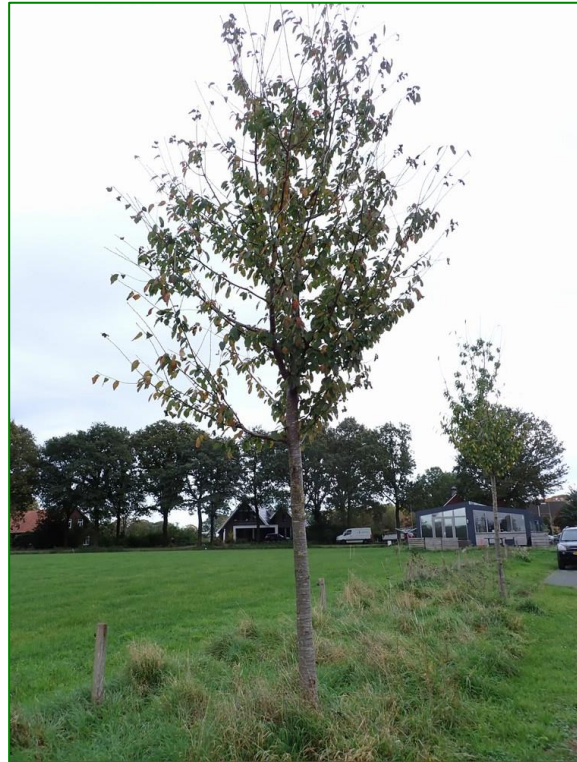
Foto 3 en 4: jonge kersenbomen (C) langs de Warmelinckweg

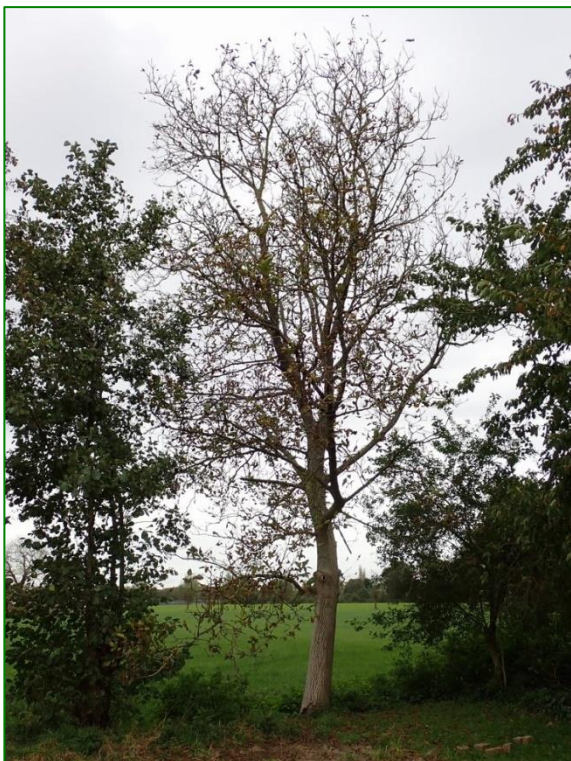
Foto 4: gewone walnoot (E) aan het begin van de elzensingel (20) en op de hoek van de tuin

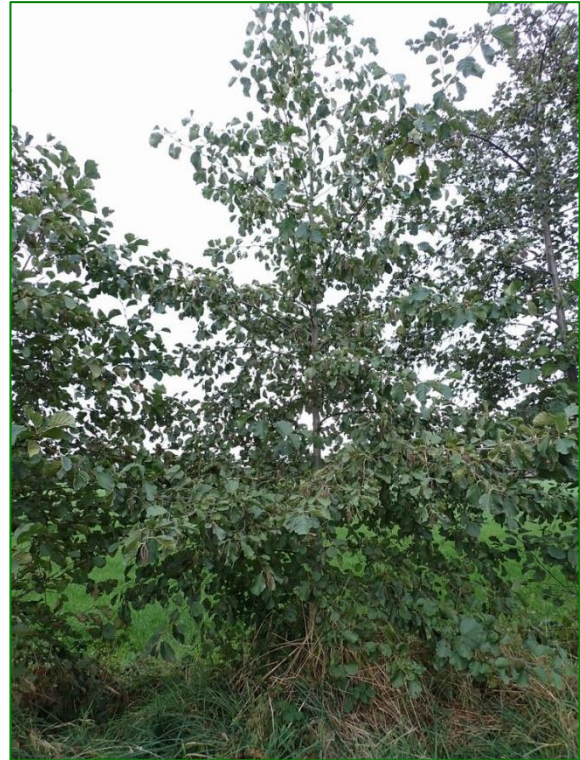
Foto 8: jonge zwarte els (nr. 20)

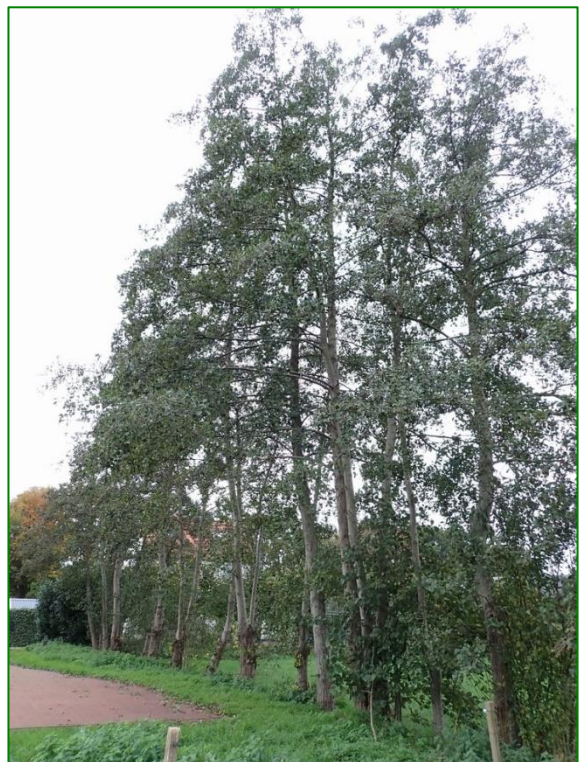
Foto 10: zwarte elzen (nr. 21 t/m 33)

Zoals de elzensingel in het stedenbouwkundig plan staat, is de handhaving van dit deel van de singel mogelijk. Mocht er een inrit nodig zijn naar de woningen, dan is het aan te bevelen in beeld te brengen welke bomen hiervoor moeten wijken. Verwijder de elzen tot een afstand van 2 meter van de verharding en maak voor de fundering gebruik van een dragende constructie van beluchtungskrachten (zie advies). Daarmee blijft de beworteling optimaal behouden.

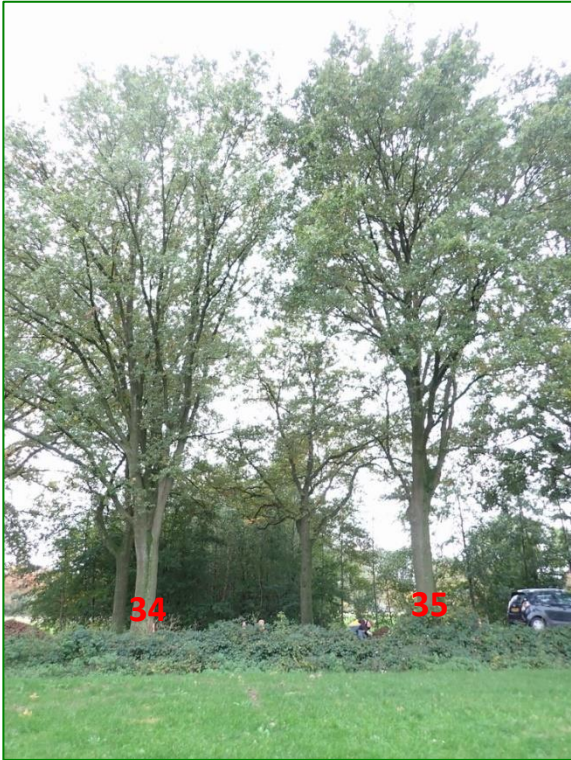
Foto 11: zomereiken (A) langs de Kruisdijk

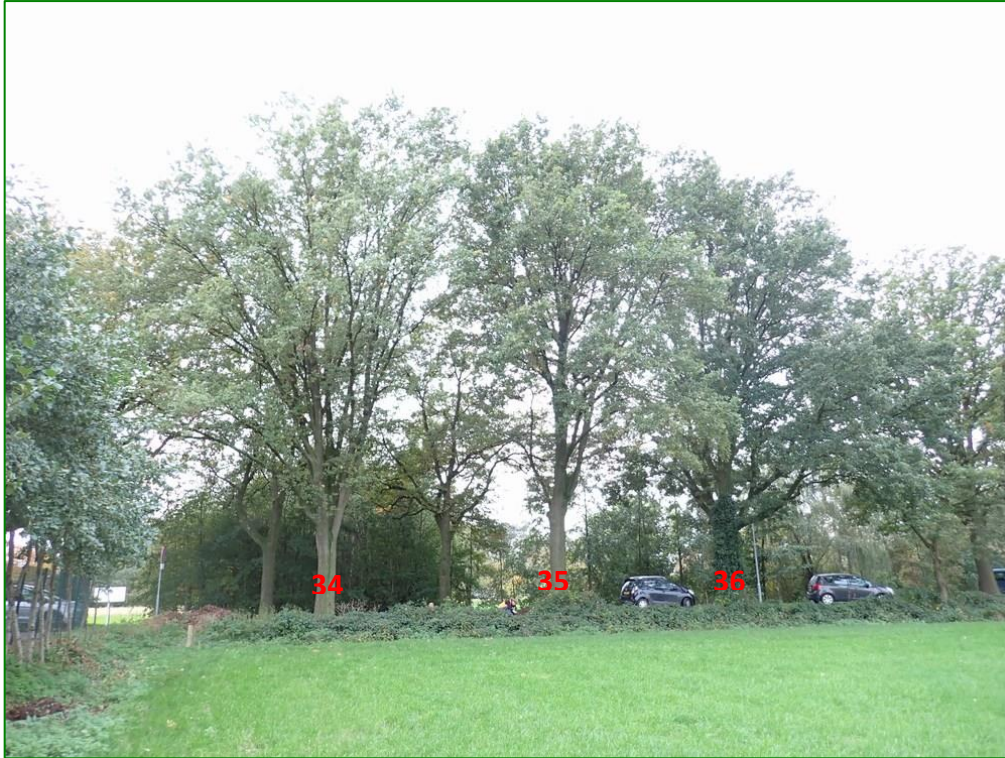
Foto 15: zomereiken (A) langs de Kruisdijk met nummers 34 t/m 36

Onder de kroonprojecties wordt een inrit aangelegd voor een parkeerterrein. Tussen de stamvoeten bevindt zich een ruimte van 9 meter. Als de inrit een breedte heeft van 5 meter kunnen in- en uitrijdende auto's elkaar passeren. Dan blijft van de rand van de verharding tot de stammen aan beide zijden, 2 meter over. vanaf 30 centimeter diepte bevindt zich een intensieve fijne beworteling tussen de bomen. In het lager gelegen grasveld groeit de intensieve fijne beworteling zich direct onder de grasmat. Voor de aanleg van de inrit zijn technische, wortel besparende voorzieningen nodig. De oppervlakkige intensieve fijne beworteling is essentieel voor de water- en voedselopname van de zomereiken. In het advies wordt deze optie uitgewerkt. Er is een tweede optie.

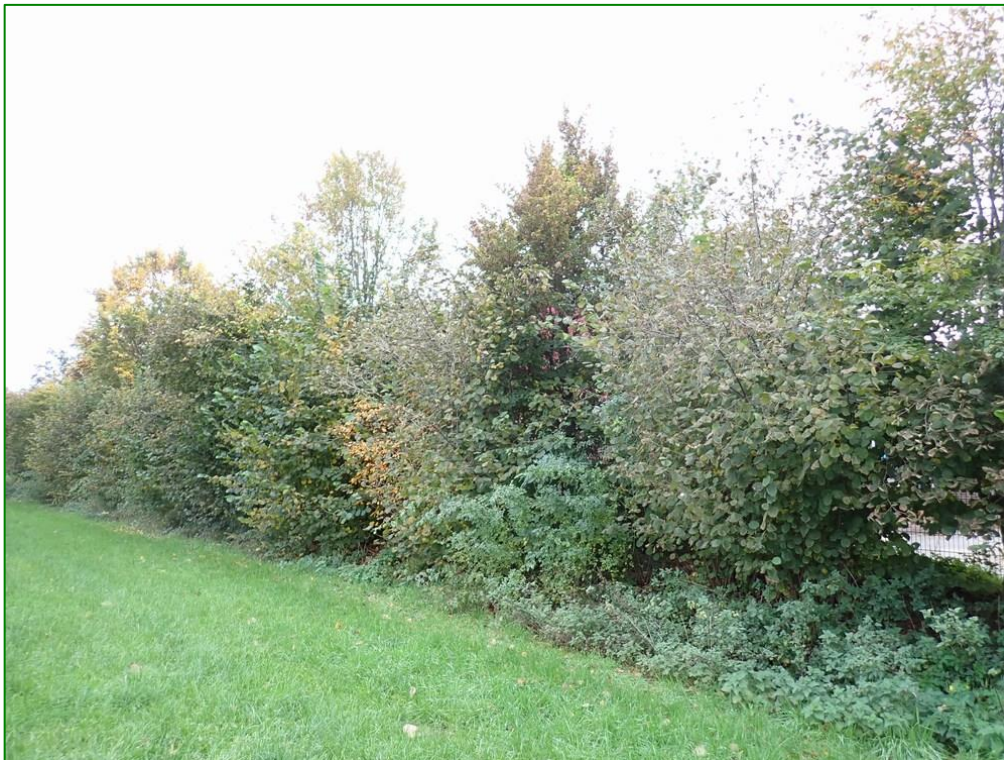
Foto 16: houtwal (D) achter BCS 't Warmelinck met hazelaars als ondergroei en haagbeuken als boomvormers (nr. 40 t/m 43)

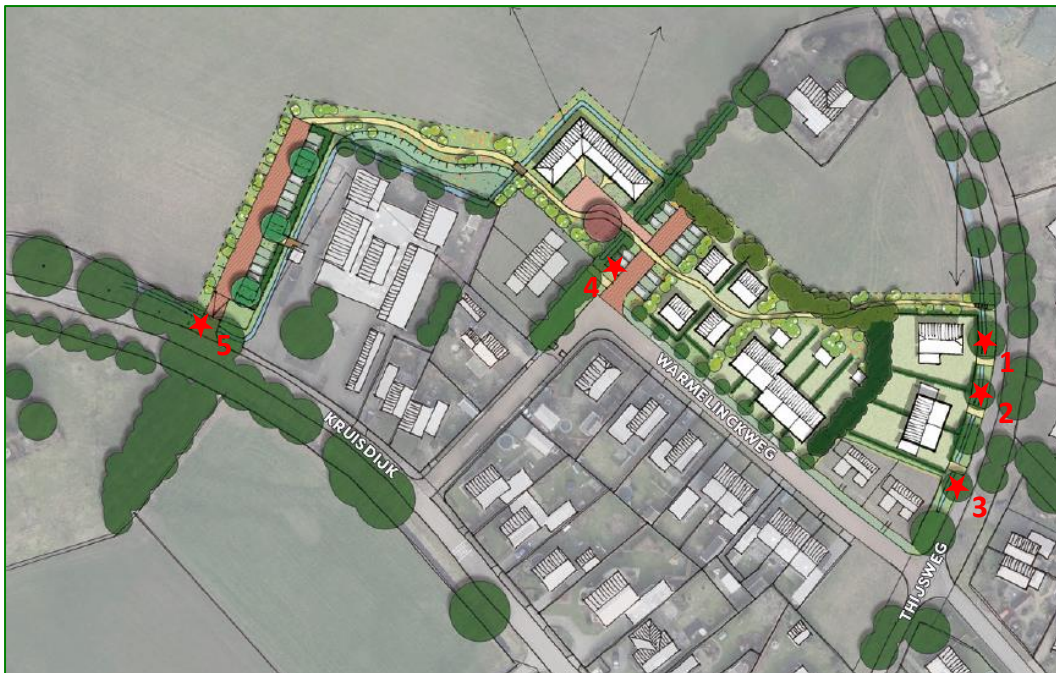
Afbeelding 3: locaties en nummers proefsleuven (rode ster)

De proefsleuven zijn gegraven op de plaatsen waar de groeiplaats verandert. Op vijf locaties zijn proefsleuven gegraven met als doel inzicht te krijgen in de wortelstructuur ter hoogte van de zomereiken langs de Thijsweg, nabij de elzensingel en bij de zomereiken langs de Kruisdijk. De locaties van de proefsleuven zijn aangegeven in afbeelding 3 met rode sterren. In de subparagrafen hieronder worden de resultaten per proefsleuf beschreven.

De zomereiken met de nummers 1 tot en met 12 staan in de berm tussen de Thijsweg en het grasland. In het stedenbouwkundig plan is tussen boom 8 en 9 een inrit ingetekend naar een vrijstaande woning (zie ster nummer 1 op afbeelding 3). Om inzicht te krijgen in de beworteling is op de mogelijk toekomstige rand van de verharding, op 3 meter van de stamvoet, een proefsleuf gegraven.

Tussen boom 9 en 10 is een inrit gepland naar een twee-onder-eenkapwoning (zie ster nummer 2 op afbeelding 3). De proefsleuf is gegraven op 2,5 meter ten zuiden van de stamvoet en heeft een lengte van 1 meter.

Ten oosten van de elzensingel nummer 20 is een parkeerplaats gepland. Ter hoogte van nummer 4 in afbeelding 3, is een proefsleuf gegraven op 2 meter uit de stam. De resultaten zijn als volgt.

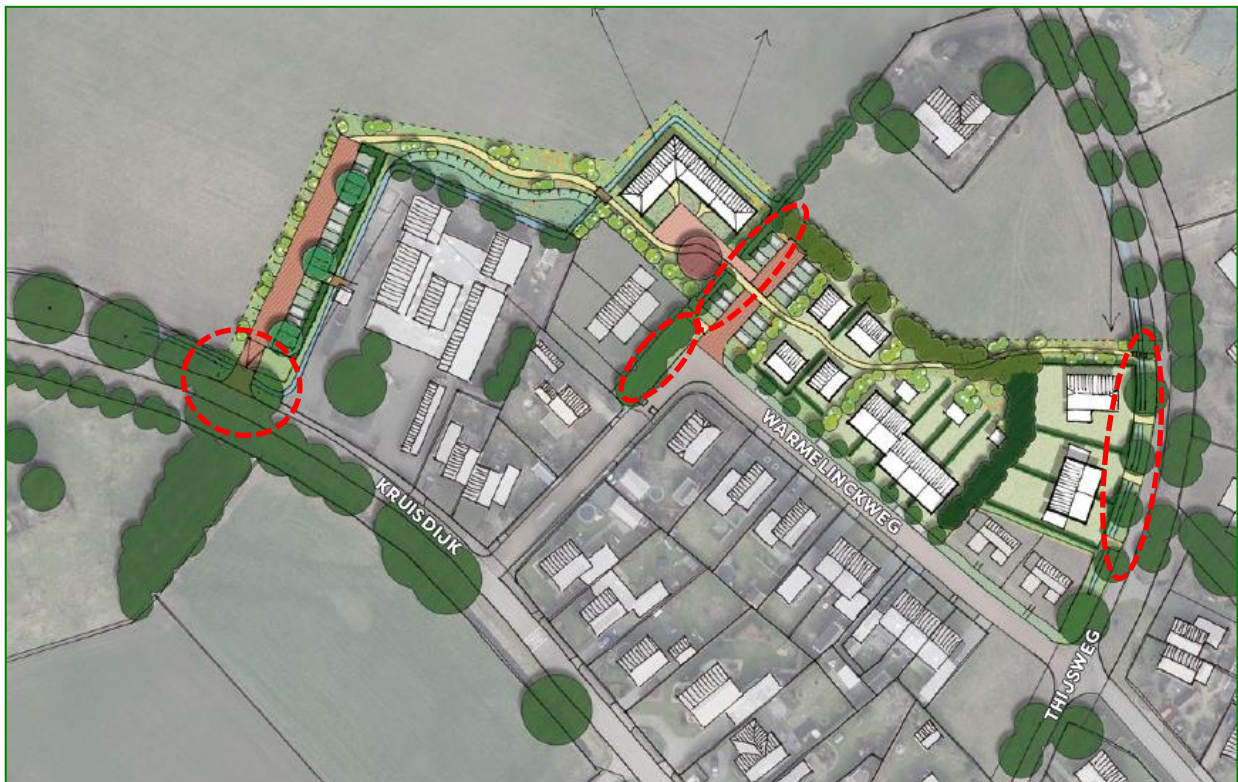
Afbeelding 3: markering van de aandachtspunten voor de realisatie van het stedenbouwkundig plan

In het stedenbouwkundig plan zijn drie plaatsen binnen doorwortelde zones, waar door de aanleg van inritten en parkeerplaatsen aandachtspunten ontstaan. Deze zijn op onderstaande afbeelding gemarkeerd. De tabel daaronder bevat de conclusies over handhaafbaarheid en eventuele aandachtspunten daarvoor.

Nummer	levensverwachting (huidige situatie)	Handhaafbaar	Aandachtspunten
1 t/m 6	> 15	ja	
7 t/m 11	> 15	ja	aanleg inrit tussen de zomereiken langs de Thijsweg, mogelijk onder voorwaarden (zie advies)
12	> 15	ja	
13 t/m 17	> 15	ja	jonge aanplant
18	> 15	ja	
19	10 - 15	ja	
20	> 15	deels	vellen enkele bomen voor inrit. Overige bomen handhaven met beschermde boomruimte: minstens 2,5 meter aan weerszijden van de stamvoeten reserveren als groeiplaats. Dan leveren de takken geen overlast op en is er voldoende doorwortelbare ruimte. Daarnaast blijft een groenstrook van 5 meter duurzaam bruikbaar voor aanplant van nieuwe bomen als de elzensingel aan vervanging toe is.
21 t/m 33	10 - 15	deels	vellen enkele bomen voor inritten. Overige bomen inpasbaar.
34	10 - 15	bespreken	zomereik met mechanisch mankement
35	> 15	ja	zorgvuldige aanleg inrit naar parkeerplaats, onder voorwaarden
36	> 15	ja	
37 t/m 39	> 15	nee	in het plan is een haag opgenomen ter vervanging van de elzensingel. Inpassing van de elzensingel kost 2,5 meter ruimte aan weerszijden van de stamvoeten. Dit is gelijk aan de elzensingel met nummer 20.

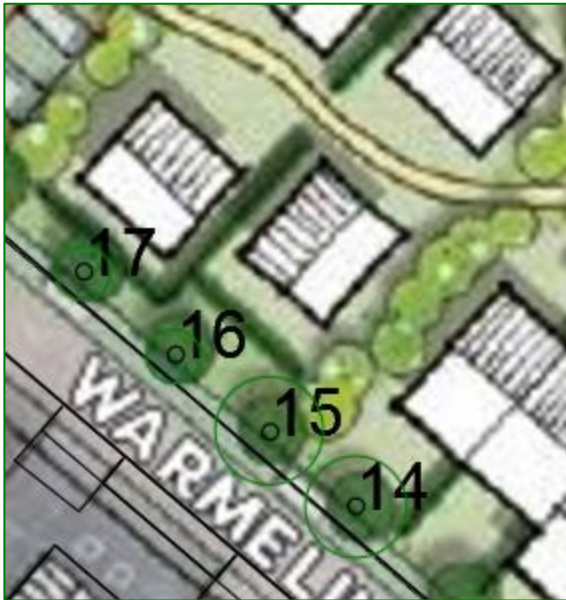
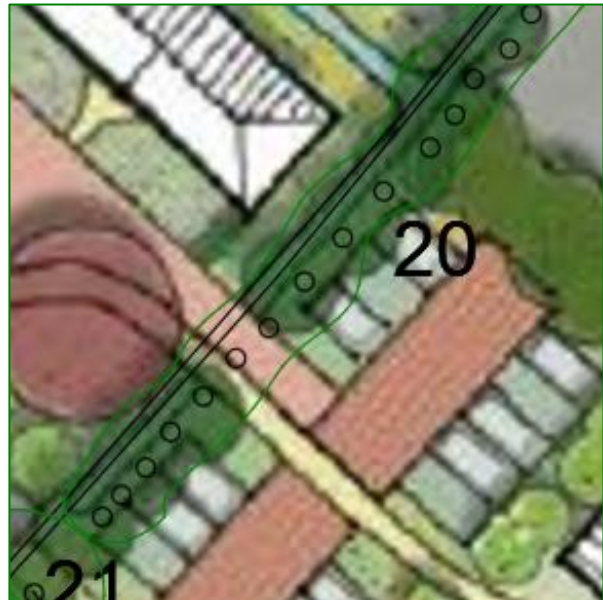
Kersenbomen 13 t/m 17, Warmelinckweg

Het zijn jonge kersenbomen die nog bevestigd zijn aan boompalen. In het stedenbouwkundig plan wordt de rij aangevuld. Als er een boom verwijderd moet worden voor de aanleg van bijvoorbeeld een bouwinrit, dan is dit vanuit toekomstverwachting van de beplanting als geheel, geen probleem. Hiervoor in de plaats kan na afronding van de bouw een nieuwe boom herplant worden.

De afstand van 2 meter tot de stamvoet is te intensief doorworteld. Hier kan geen cunet gegraven worden voor de aanleg van een parkeerplaats. Daarnaast is de bovengrondse ruimte dan ook te krap. Houdt minstens een afstand aan van 2,5 meter aan beiden zijden van de elzensingel. Dan is er voldoende boven- en ondergrondse ruimte voor handhaving van de elzensingel én voor toekomstige vervanging ervan.
