**BOOMEFFECTANALYSE T.B.V. DE BOUW VAN
WONINGEN NABIJ EEN PAARDENKASTANJE AAN DE
AMSTERDAMSEWEG TE ARNHEM**

Boomeffectanalyse t.b.v. de bouw van woningen nabij een paardenkastanje aan de Amsterdamseweg te Arnhem

Amsterdamseweg
Achterzijde Bouriciusstraat 9
Arnhem-Noord
Gemeente Arnhem

BO/RA/2017.056a

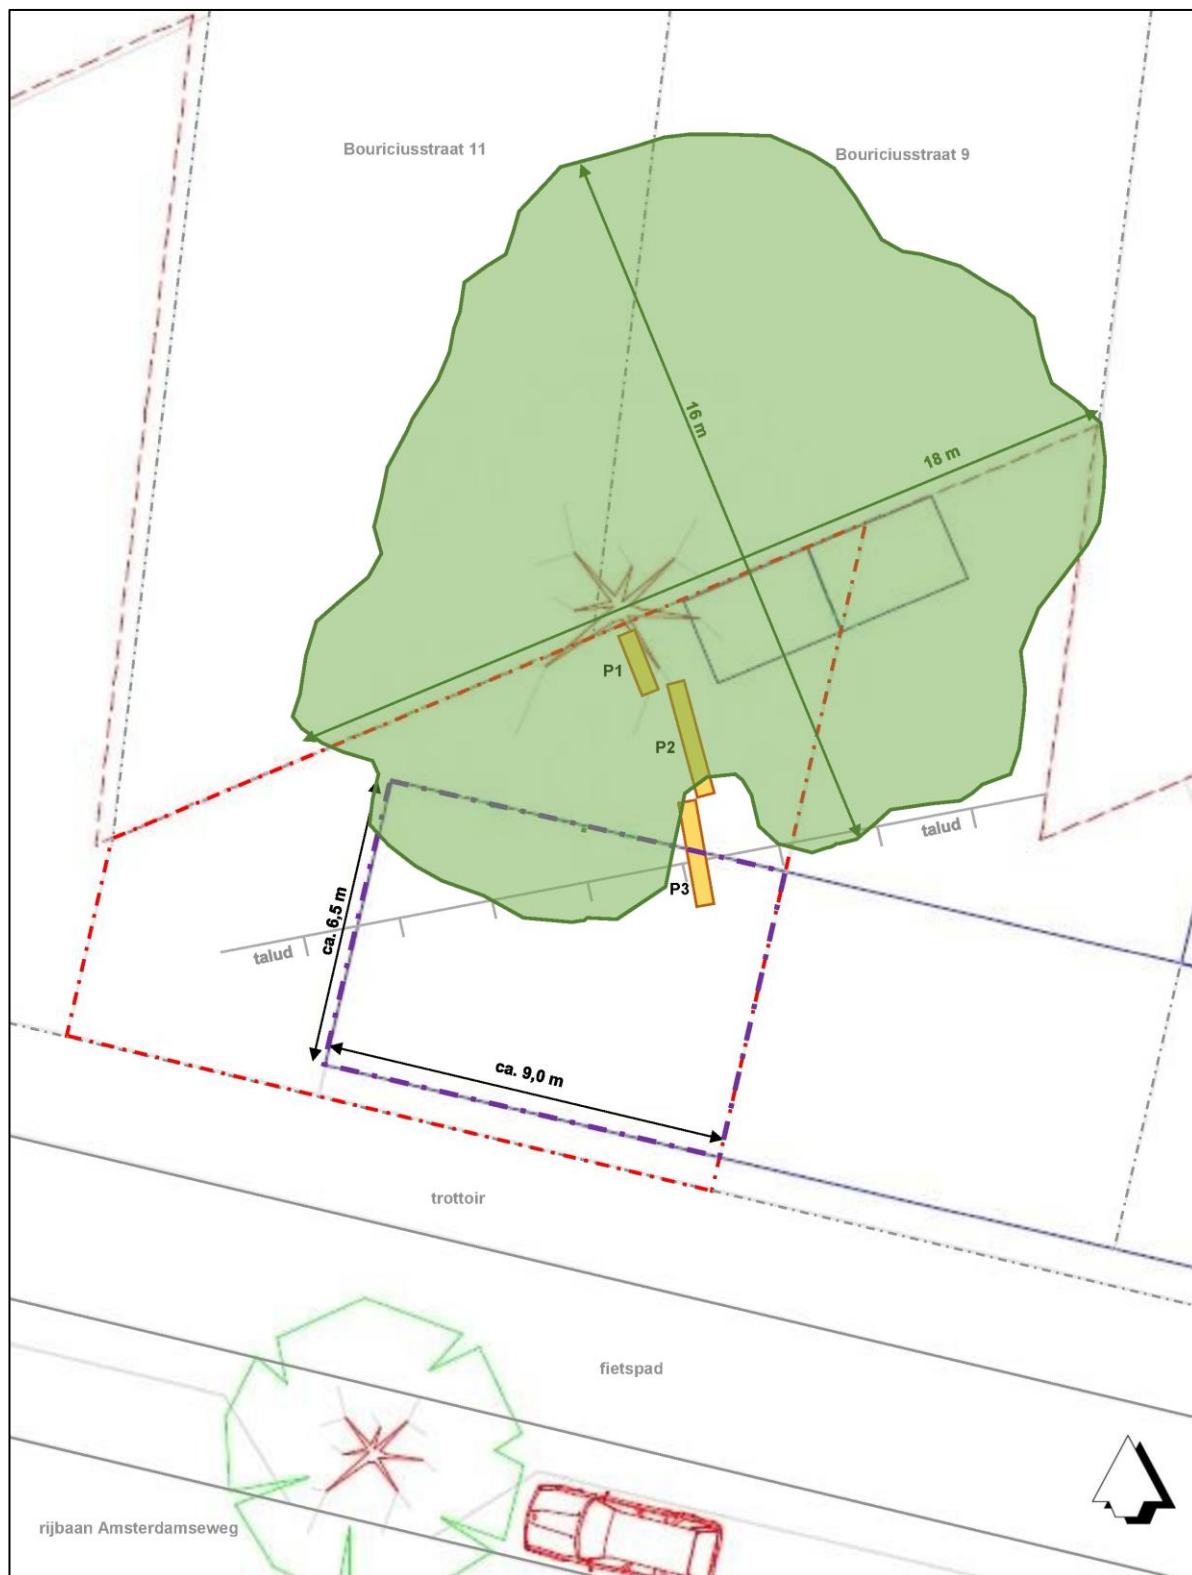
BIJLAGE 1: Ontwerptekening bouw en aanleg t.o.v. de boom

Door de lichte scheefstand van de boom en het daardoor grotere belang van de wortelkluit aan de zuidzijde voor de stabiliteit van de boom, kan het verhoogde terrein achter de woning binnen een radius van 4,0 meter vanaf het hart van de stamvoet van de boom niet afgegraven worden. In dit deel dient ook het ontstaan van bodemverdichting voorkomen te worden omdat de boomwortels dan door zuurstofgebrek alsnog kunnen afsterven. Voor de aanleg van de tuin aan de achterzijde van de woning dient daar ook rekening mee gehouden te worden, evenals bij de bouw van de berging in de achtertuin.

- Bij het bouwklaar maken van de kavel moet kan het achterste deel van de kavel niet zomaar worden afgegraven of worden geëgaliseerd omdat daarbij grote schade aan de wortelkruit kan ontstaan. Bij het graven van de bouwput dient daarom vooraf beoordeeld te worden tot waar afgegraven moet worden. Daarbij dient het deel dat binnen een straal van 4,0 meter rondom de stamvoet van de boom valt beschermd te worden.

- Bij het ontwerp van de woning en de tuin dient rekening te worden gehouden met het hoogteverschil tussen de zuidzijde van de kavel en de noordzijde. Het is niet mogelijk om de noordzijde (verhoogde deel) geheel te verlagen i.v.m. de boomwortels. In het ontwerp van de tuin heeft een open verharding de voorkeur voor een geheel gesloten verharding i.v.m. de mogelijke verstikking van boomwortels en het beperken van infiltratie van regenwater.

- De berging in de achtertuin kan het best op betonbanden worden geplaatst zonder dat daarvoor een diepe fundering uitgegraven moet worden. Deze banden kunnen ondiep ingegraven worden. Hoe groter de afstand tot de boom hoe minder wortels daarbij beschadigd raken. Ook kan overwogen worden om de berging te funderen op lateien die betonnen poeren op de hoekpunten rusten. Hierdoor hoeft slechts plaatselijk gegraven te worden.
