Rapportage Asbest-inventarisatie.

Schoonengweg 8 Voorthuizen
Projekt nr. : 2019AO037

- Omschrijving opdracht:** Inventarisatie van 9 schuren incl. het gebied rondom de gebouwen i.v.m. het voornemen tot totaal sloop en/of dakrenovatie.

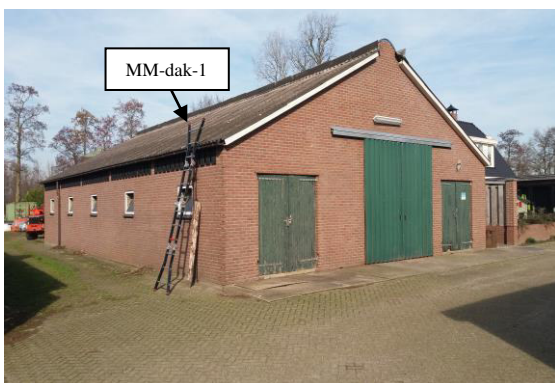
Foto 3: Geïntervieweerde schuur 1 met asbesthoudende golfplaat als dakbedekking vanuit zuidelijke richting gezien.

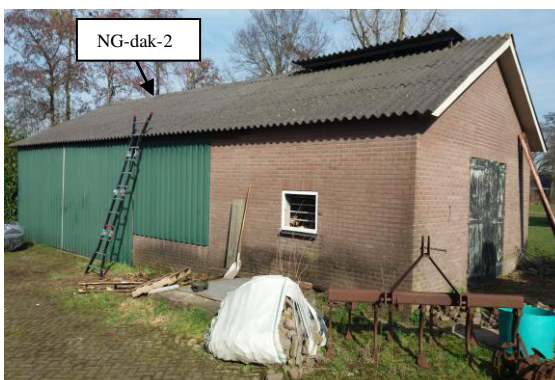
Foto 5: Geïntervieweerde schuur 2 met asbesthoudende golfplaat als dakbedekking vanuit zuidwestelijke richting gezien.

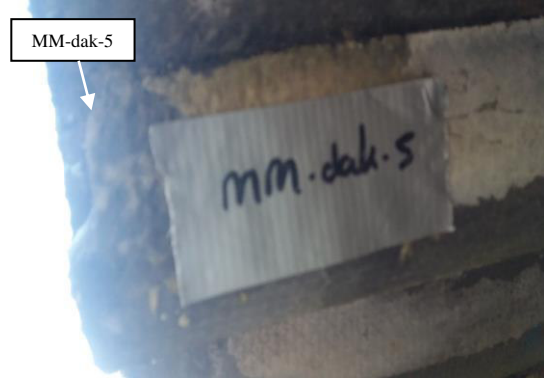
Foto 20: Asbesthoudende golfplaat als dakbedekking van schuur 4.

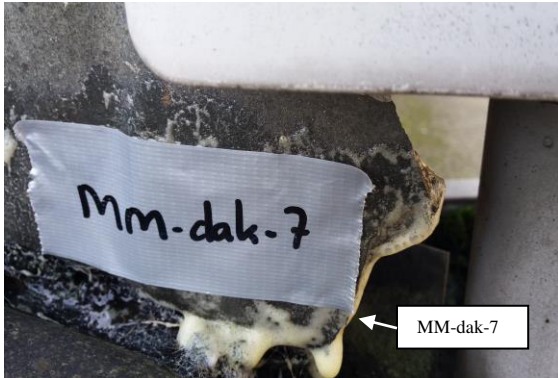
Foto 25: Asbesthoudende windveren t.p.v. verhoogd dak van schuur 6.

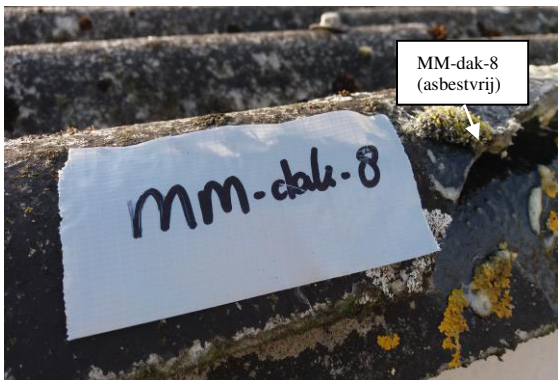
Foto 27: Asbestvrije golfplaat als dakbedekking van schuur 6.

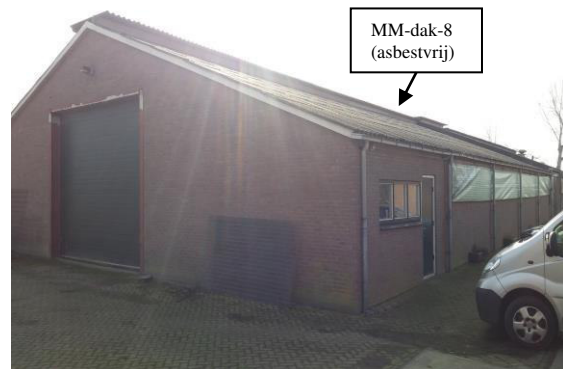
Foto 28: Geïntervieweerde schuur 6 met asbestvrije golfplaat als dakbedekking vanuit noordoostelijke richting gezien.

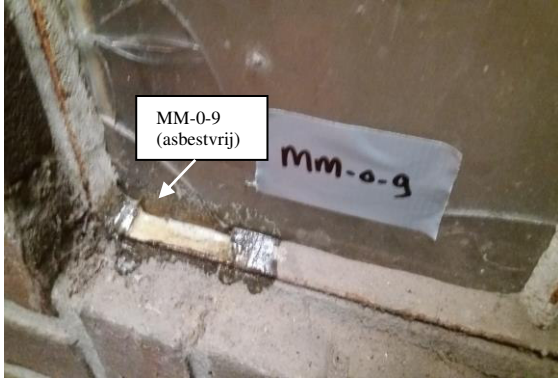
Foto 31: Asbestvrije stopverf in/aan raamkozijnen van schuur 7.

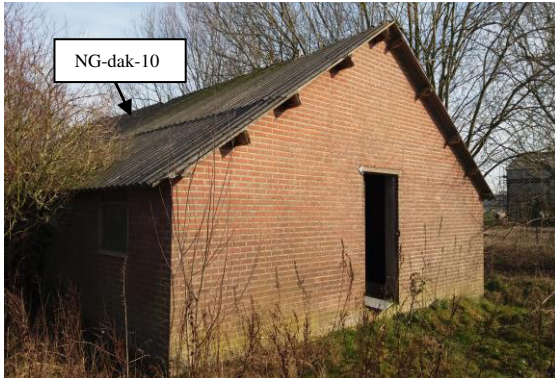
Foto 37: Geïntervieweerde schuur 9 met asbesthoudende golfplaat als dakbedekking vanuit westelijke richting gezien.
