Boom Effect Analyse

7 bomen - Nederwoudseweg, Barneveld

Projectnummer: PFBV.20.WL.019

Datum: 4 februari 2020

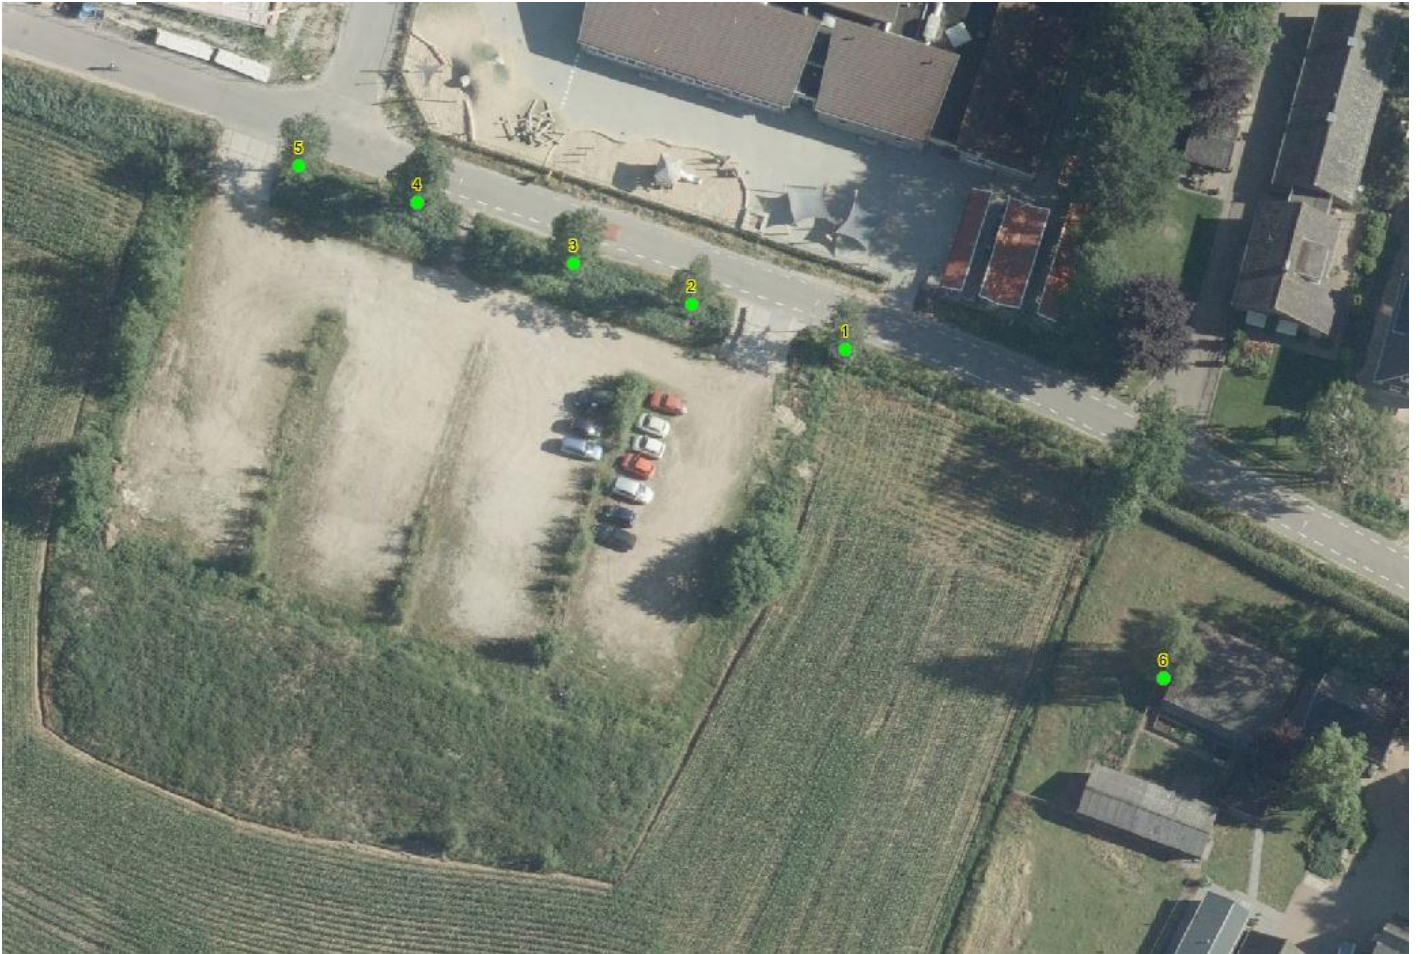
Bijlage 1: Tekening met boomnummers

De bomen langs het fietspad vertonen een teruglopende conditie en hebben schade aan de stamvoet, dit laatste is misschien te wijten aan het maaien van de sloten in het verleden.

Op de locatie waar de Berk staat is op de tekening nieuwbouw gepland, de schade aan wortels en aan kroon zullen groot zijn en een zeer negatief effect hebben op de conditie en de toekomstverwachting van deze boom.
