BOMEN EFFECT ANALYSE

UITBREIDING WONING

5 bomen, Bosbergerweg 9, Stroe

Referentienummer : 211528
Opdrachtgever : J. Arends
Datum rapport : 5 juli 2021

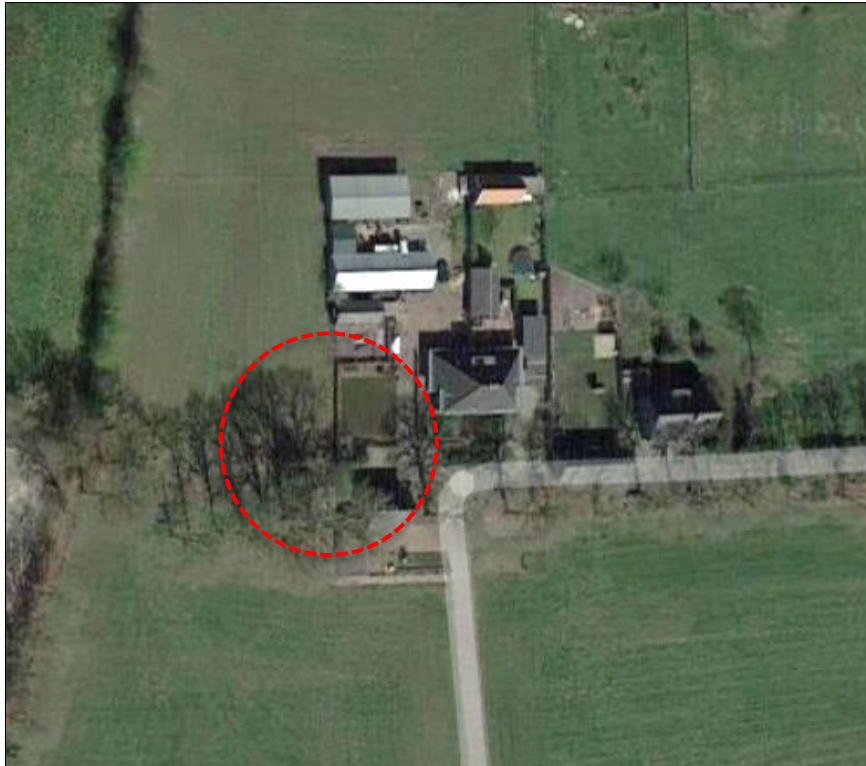
Afbeelding 2: Rode cirkel: bomen BEA;

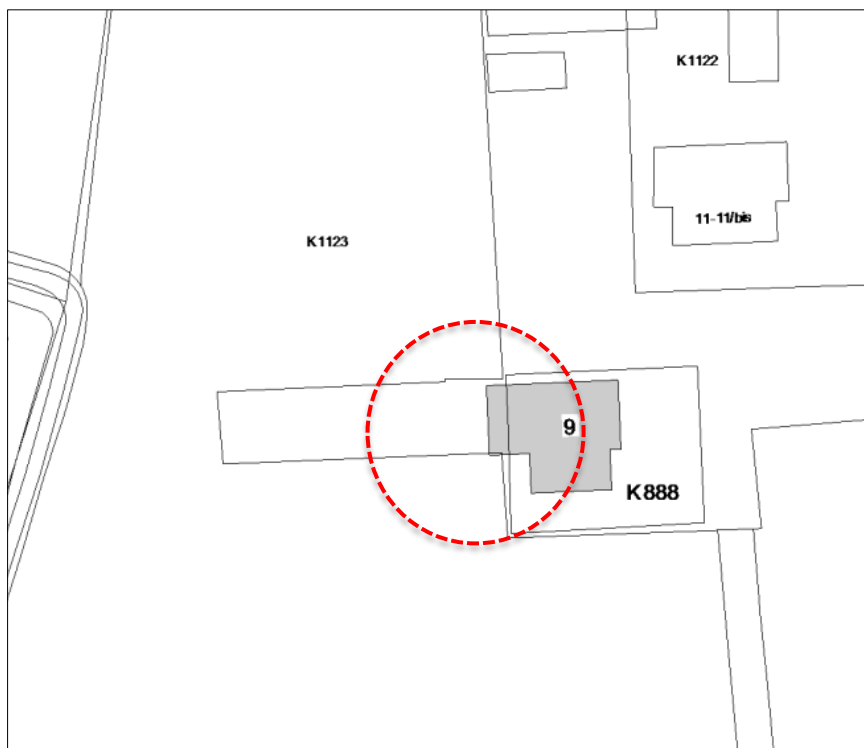
Afbeelding 3: Rode cirkel: uitbreiding woning;

Hieruit valt (op voorhand) op te maken dat de bomen 1,2 en 3 zich bevinden binnen het bouwvlak (uitbouw en terras) en dus niet gehandhaafd kunnen worden.

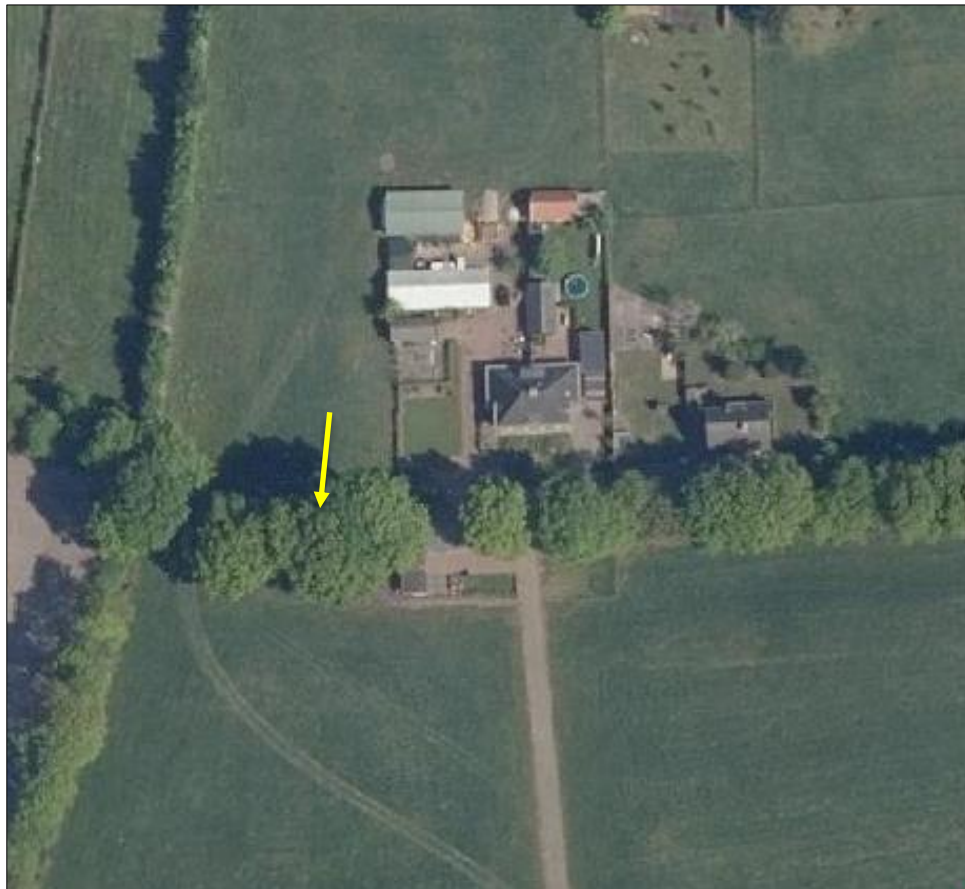
De bomen maken deel uit van een houtwal (afb. 4).
Ze hebben geen bijzondere gemeentelijke beleidsstatus.

Afbeelding 4: Pijl: locatie bomen BEA als onderdeel van de houtwal;

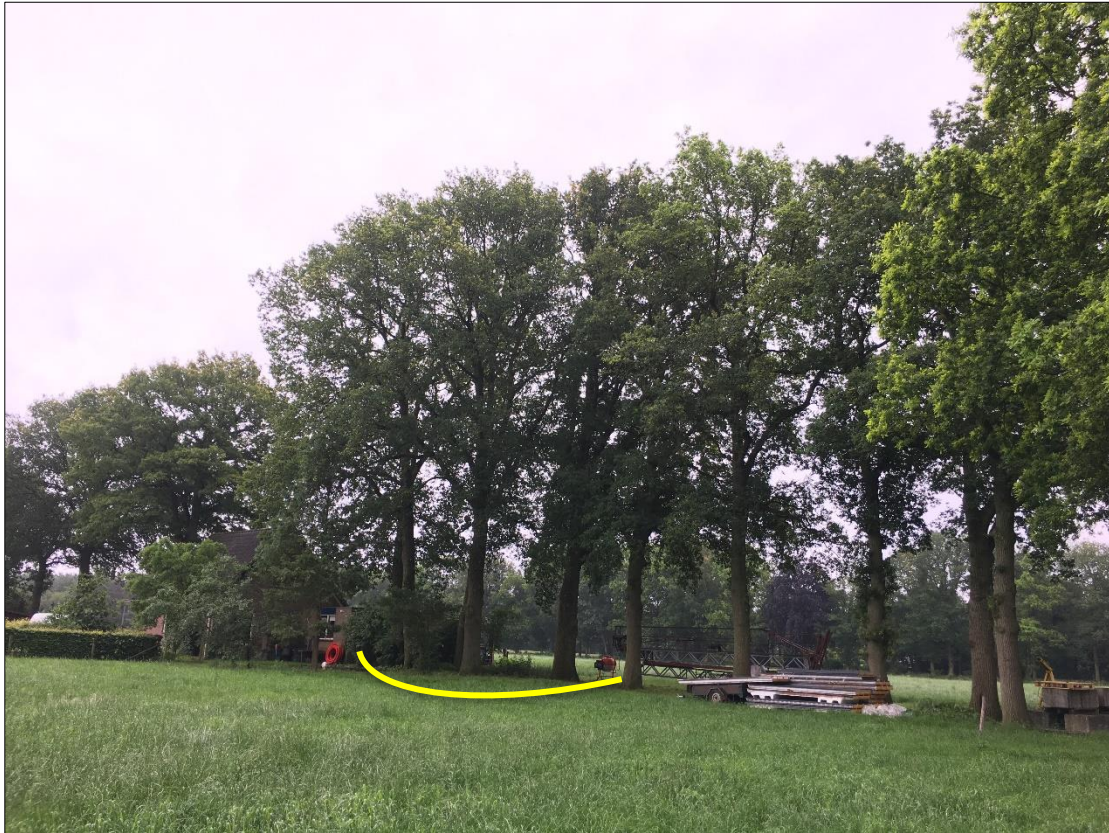
Afbeelding 5: Geel: bomen binnen de invloedssfeer van de voorgenomen werkzaamheden;
