Bomen Effect Analyse

→ Schooneng,
Voorthuizen

Kenmerk	Bomen Effect Analyse
Revisie	Schooneng, Voorthuizen
Projectnummer	PFBV 23 196 SW
Datum	19 maart 2024
Status	Definitief

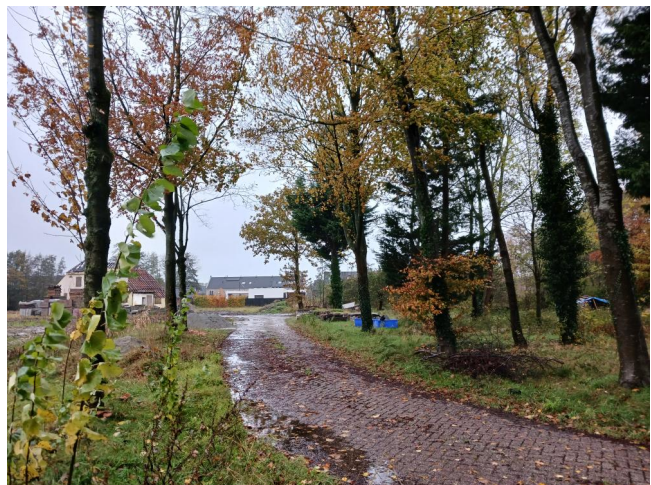
3.2.1 - Figuur 2: Bovengrondse groeiplaats

De bovengrondse groeiplaats van de bomen is over het algemeen redelijk. De onderlinge afstand tussen de bomen is over het algemeen voldoende. Enkele bomen ondervinden echter wel concurrentie van elkaar. Dit doordat de kronen tegen elkaar groeien. Verder zijn er weinig bovengrondse obstakels te vinden binnen de kroonprojectie van de bomen.
