ASBESTINVENTARISATIE

Bedrijfspannen
Torenplein 7-17
Pastoor Gowthorpestraat 1 en 7
Langstraat 20-22a Barneveld
kenmerk PJ Milieu BV: 19055502K

In opdracht van De Bunte Vastgoed Oost BV te Ede is door PJ Milieu BV in juli 2019 een asbestinventarisatie uitgevoerd van de bedrijfspanden aan het Torenplein 7-17, Pastoor Gowthorpestraat 1 en 7, Langstraat 20-22a te Barneveld. Aanleiding tot het uitvoeren van deze asbestinventarisatie is de aanvraag van een omgevingsvergunning in verband met de sloop van de bedrijfspanden.

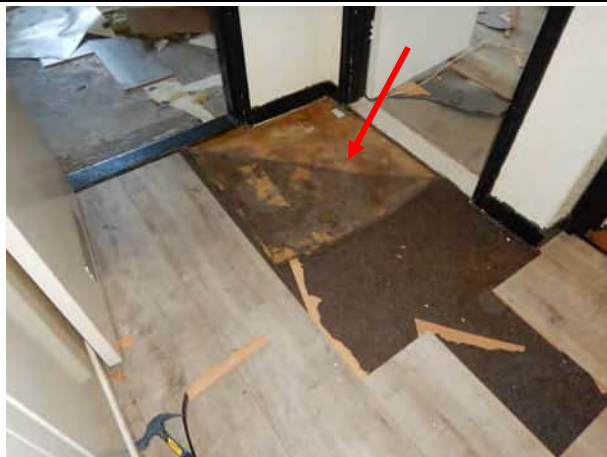
Broncode	2
Monstercode	A-M4
Plaats van voorkomen	Begane grond, toilet en hal, 1 ^e verdieping, hal/overloop, vloerzeil
Materiaal	Zeil
Hoeveelheid	15 m ²
Bevestiging	Gelijmd
Percentage en type asbest	30-60% chrysotiel
Hechtgebonden	Nee
Code analysecertificaat	R190700120
Bereikbaarheid	Binnen, goed
Beschadiging	Licht
Verwerking	Licht
Risicoklasse verwijdering	2
Verwijderingsmethode	Containment, overig
Voorwaarde verwijdering	Zie SMA-rt afdruk in bijlage 3
Opmerkingen	Het vloerzeil is ook bij/onder de drempels aanwezig.
Aanbevelingen	Het asbesthoudende materiaal is licht beschadigd en licht verweerd. Emissie van asbestvezels of actuele risico's zijn naar verwachting op dit moment niet aanwezig. Geadviseerd wordt het materiaal te verwijderen of beheersmaatregelen te nemen om verdere beschadiging te voorkomen.

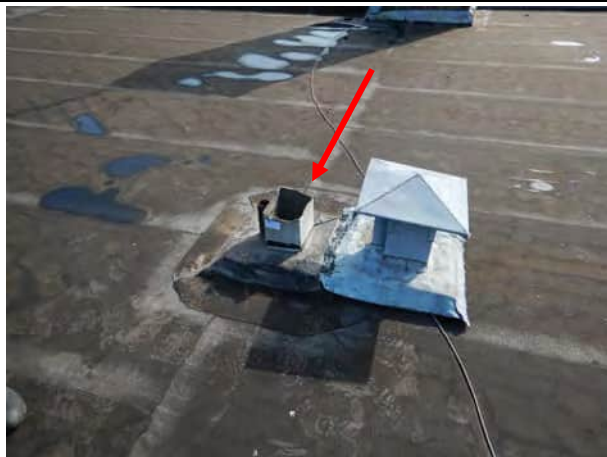
Broncode	4
Monstercode	A-M6
Plaats van voorkomen	1 ^e verdieping en dak, koker
Materiaal	Koker (20x20 cm)
Hoeveelheid	3,2 m ¹
Bevestiging	Gemetseld
Percentage en type asbest	10-15% chrysotiel, 0,1-2% amosiet en 2-5% crocidoliet
Hechtgebonden	Ja
Code analysecertificaat	R190700120
Bereikbaarheid	Binnen, goed
Beschadiging	Licht
Verwerking	Licht
Risicoklasse verwijdering	2A
Verwijderingsmethode	Containment, overig
Voorwaarde verwijdering	Zie SMA-rt afdruk in bijlage 3
Opmerkingen	
Aanbevelingen	Het asbesthoudende materiaal is licht beschadigd en licht verweerd. Emissie van asbestvezels of actuele risico's zijn naar verwachting op dit moment niet aanwezig. Geadviseerd wordt het materiaal te verwijderen of beheersmaatregelen te nemen om verdere beschadiging te voorkomen.
