**INVENTARISATIE EN VISUELE VEILIGHEIDSINSPECTIE
VAN BOMEN OP LANDGOED WELLEVELD TE DUIVEN**

Inventarisatie en visuele veiligheidsinspectie van bomen op Landgoed Welleveld te Duiven

Landgoed Welleveld
Burgemeester van Dorth tot Medlerstraat 43
6921 AW Duiven
Gemeente Duiven

BO/RA/2015.068

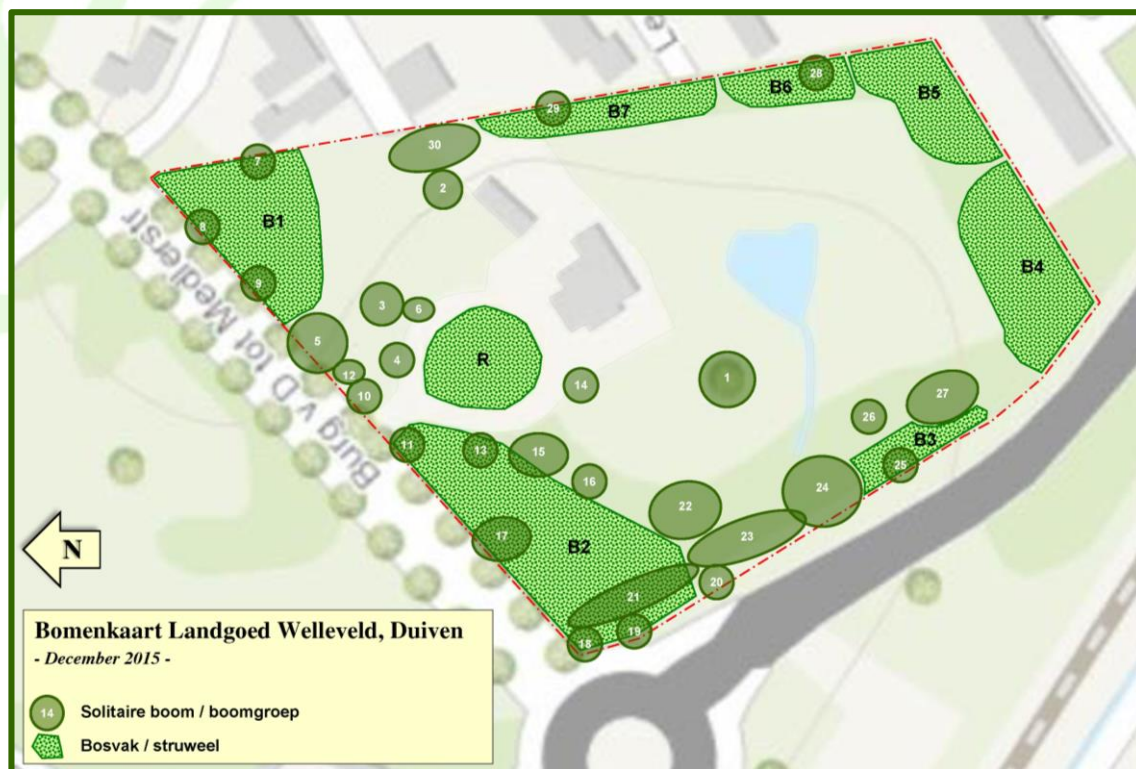
Afb. 2: De bomenkaart met de ingetekende solitaire bomen, boomgroepen, bospercelen en struweel. Deze zijn allen voorzien van een volgnummer dat gekoppeld is aan het gegevensbestand in Bijlage 2.

In totaal zijn de boombeplantingen op het terrein van Landgoed Welleveld opgedeeld in 38 boomobjecten. Deze zijn onderverdeeld in 20 individuele bomen, 10 boomgroepen, 6 bosvakken en 2 vakken met struweel. In totaal zijn er 201 bomen beoordeeld/opgenomen. Onderstaande afbeelding toont de resulterende bomenkaart waarop de boomobjecten zijn ingetekend. Daaronder staan samengevat de hoofdkenmerken van de boomobjecten weergegeven. De bomenkaart is ook weergegeven in Bijlage 1.

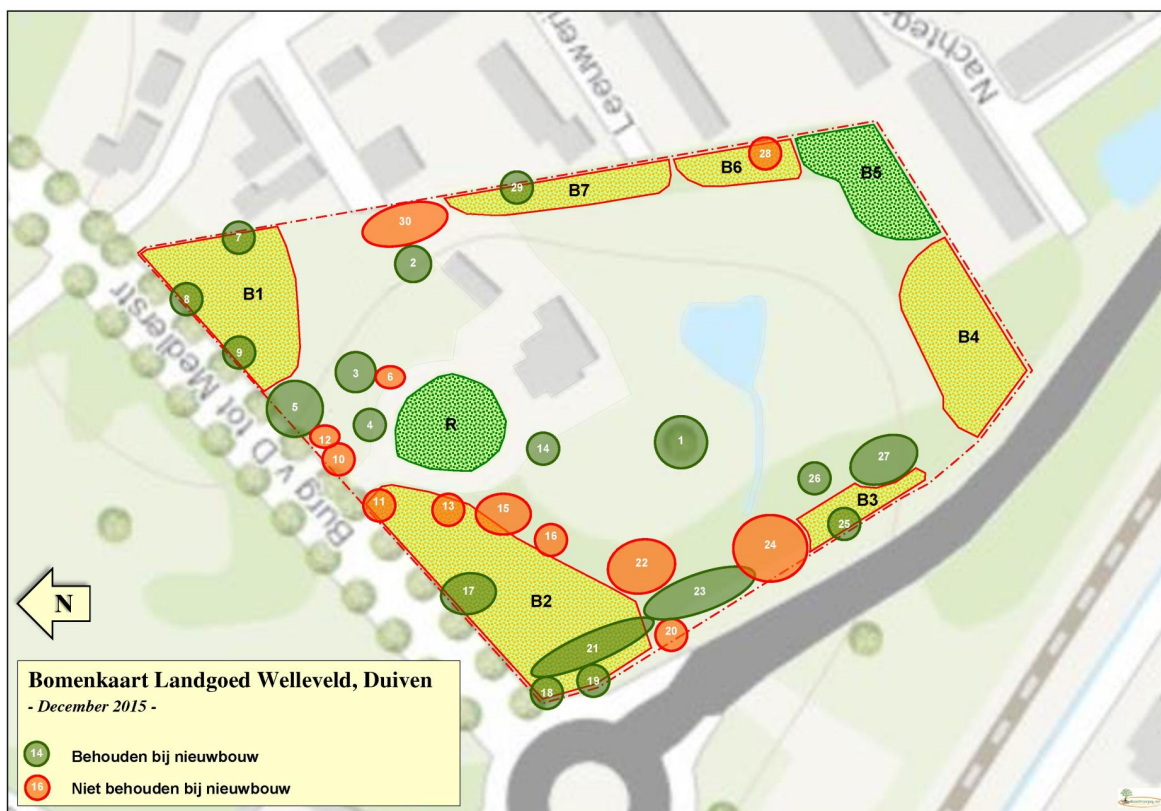
Afb. 3: De bomenkaart met daarop de boomobjecten die wel en wellicht ook niet behouden hoeven worden. Deze kaart is eveneens opgenomen in Bijlage 1.

Op de onderstaande bomenkaart van Landgoed Welleveld (afbeelding 3) staan alle opgenomen boomobjecten weergegeven, net zoals op de kaart in afbeelding 2. Op deze kaart staan echter de boomobjecten die binnen de nieuwbouwplannen behouden zouden moeten worden en de boomobjecten die eventueel zouden kunnen komen te vervallen in verschillende kleuren aangeduid. De bomen die eventueel zouden kunnen komen te

vervallen komen voort uit de lage esthetische (meer)waarde, uit geconstateerde verzwakkingen tijdens de VTA of uit de overweging om de monumentale bomen meer vrij te zetten.
