## ADVIESNOTITIE: BEA Bomen Dorpsstraat Harskamp

*Projectlocatie:* Dorpsstraat 225 te Harskamp  
*Opdrachtgever\*  
*Contactpersoon:* De heer E. (Eelco) op 't Hof  
*Datum:* 30 april 2019  
*Opdrachtnemer:* tree-o-logic  
*Opgesteld door:* De heer A. (Anton) van der Vegt (ETT)

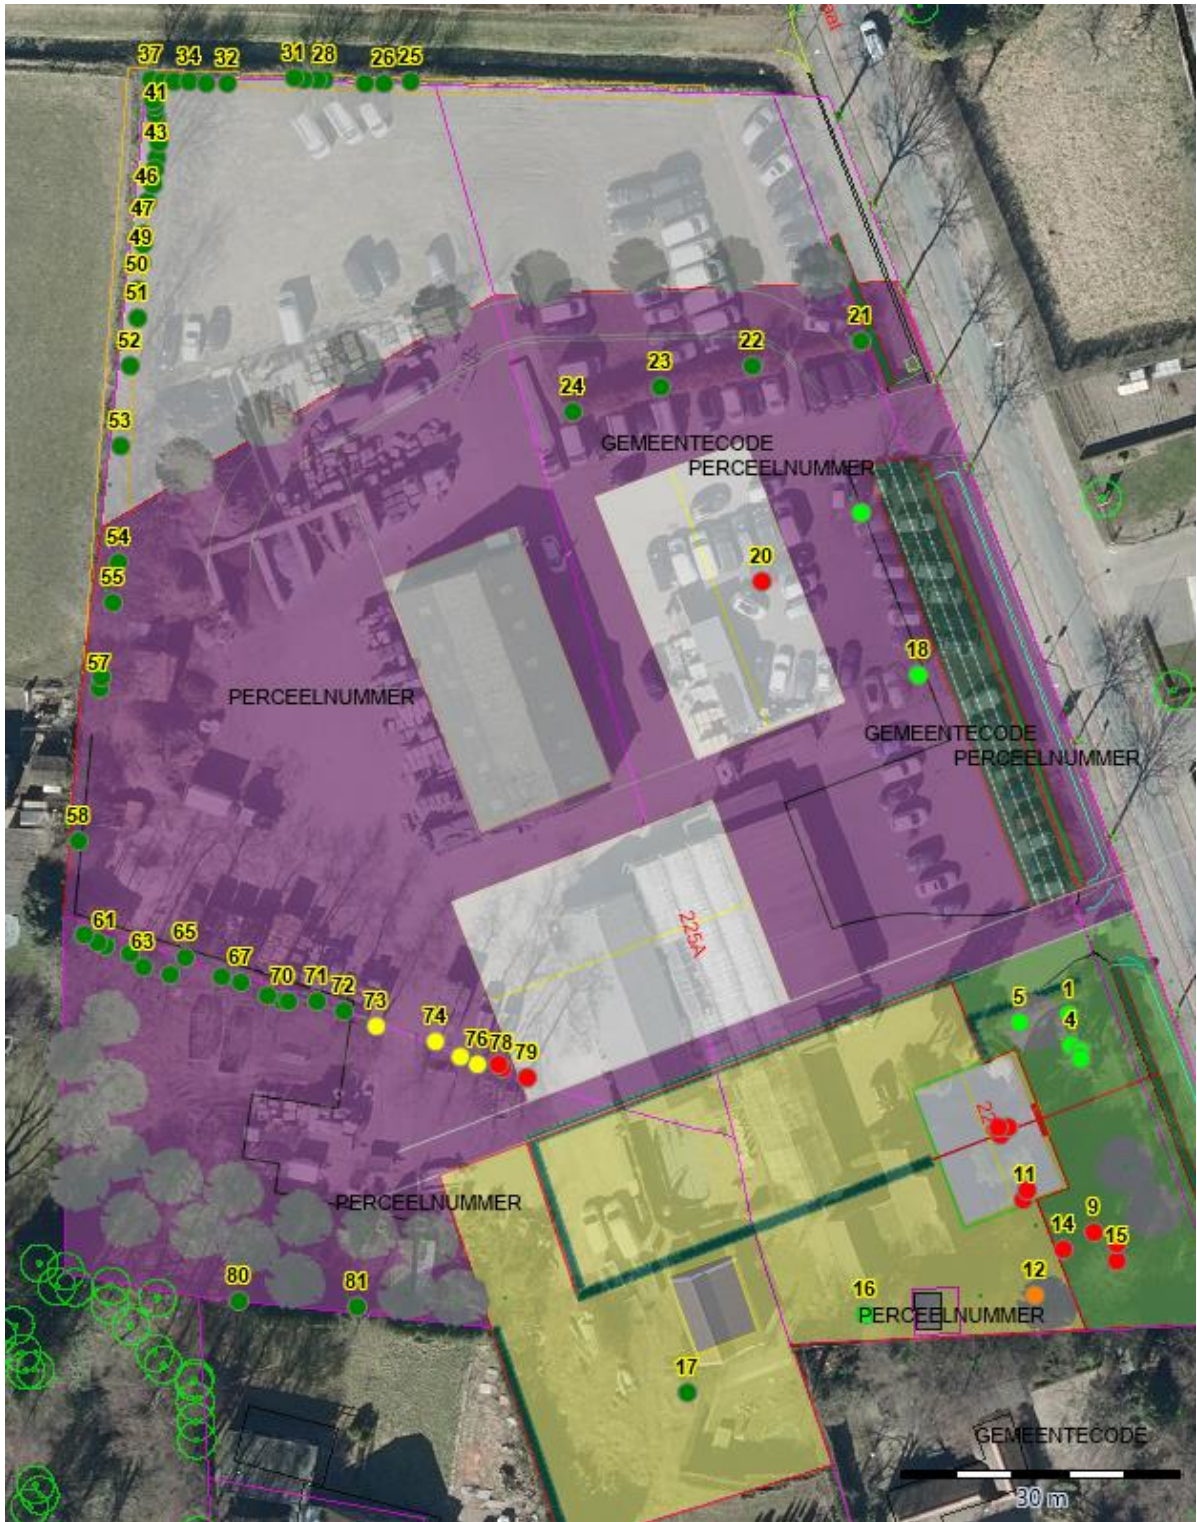
Figuur 16. Plantekening met boomnummers

- x Niet handhaafbaar vanwege nieuwe aanleg
- -- Niet handhaafbaar vanwege conditie
- - Handhaafbaar met in acht name van specifieke randvoorwaarden
- + Handhaafbaar met in acht name van algemene randvoorwaarden
- ++ Handhaafbaar
