Onderwerp: Notitie Boom Effect Analyse
Datum: 29 maart 2022
Project: 2022-0332
Samensteller: ing. D.F. Knoops

Hierbij de notitie Boom Effect Analyse voor het project aan de Pijnenburgerweg 8 te Harskamp.

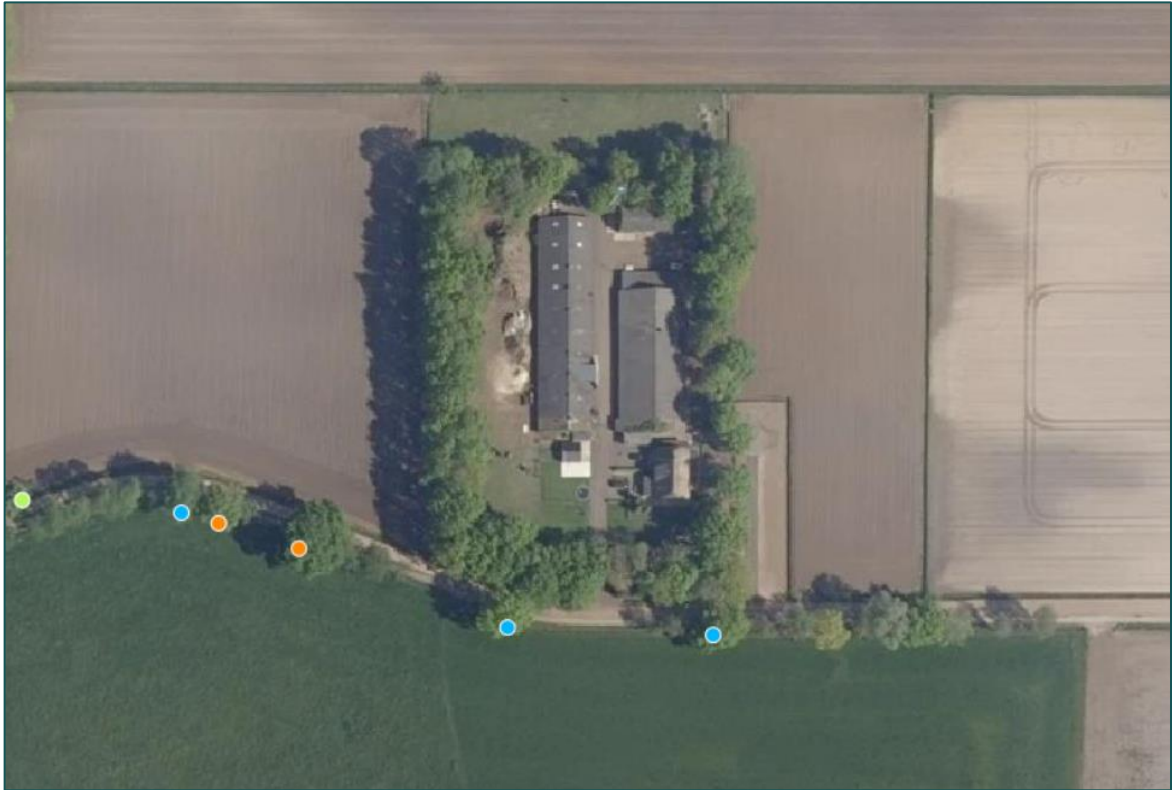
De Gemeente Ede beschikt over een kaart met een overzicht van alle monumentale bomen binnen de gemeente. Onderstaande figuur geeft een overzicht van de monumentale bomen in de omgeving van de planlocatie (figuur 2). Gezien er geen ontwikkelingen zijn beoogd naast of in de directe omgeving van deze bomen is het ontstaan van negatieve effecten op deze bomen uitgesloten.

Figuur 2 Locatie van beschermingswaardige bomen (aangegeven met een gekleurde cirkel) rondom de planlocatie. Blauw: waardevolle particuliere boom, Oranje: monumentale boom, Groen: waardevolle gemeentelijke boom (bron: geo.ede.nl).
