Bomen Effect Analyse Ruitenbeekweg 33 te Lunteren

In het kader van bouw bedrijfsruimte

Titel	Bomen Effect Analyse Ruitenbeekweg 33 te Lunteren
Locatie	Ruitenbeekweg 33, 6741 HA Lunteren
Auteur	E. Fidder (European Tree Technician)
Contactpersoon	M. de Kruijff dekruijff@deslijpkruik.nl 0657152963
Opdrachtgever Contactpersoon	N. van Manen Ontwerpbureau H. Evers H. Evers info@ontwerpbureau-evers.nl 0651317937
Datum	22-11-2021
Status	Versie 1
Projectcode	21EV01 Inpassingsplan Ruitenbeekweg 33

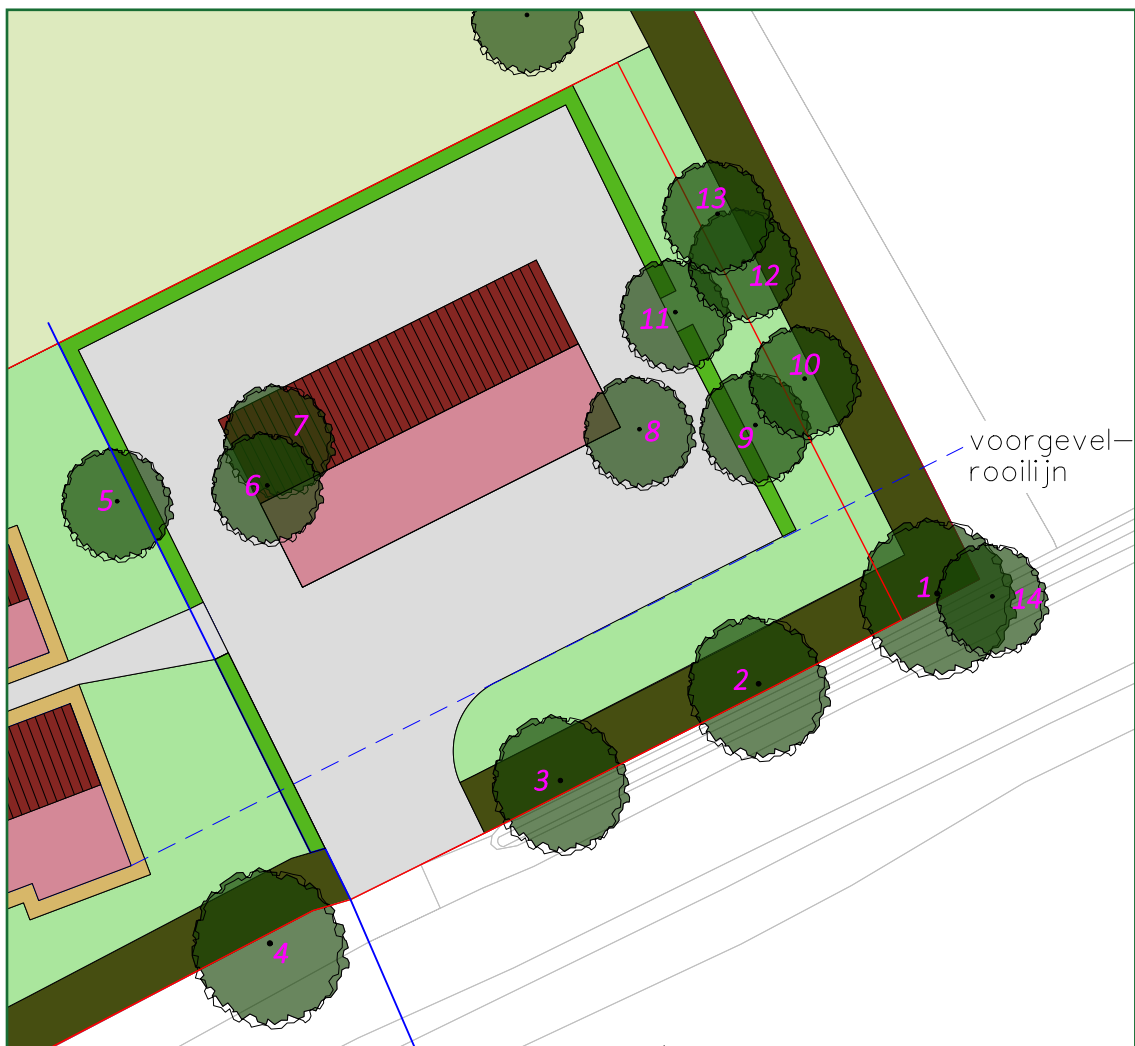
Op de onderzoekslocatie zijn 14 bomen geïnventariseerd (zie figuur 1) die zich binnen de contouren van het plan bevinden. Het gaat om 5 zomereiken (*Quercus robur*), 5 paardenkastanjes (*Aesculus hippocastanum*) en 4 ruwe berken (*Betula pendula*). Op het perceel zijn solitaire bomen aanwezig, daarnaast is het perceel grotendeels omsloten door een houtwal.

Figuur 1. De te onderzoeken bomen zijn middels boomnummers op kaart weergegeven (zie ook bijlage 1)
