BOMEN EFFECT ANALYSE

Aanleg ontsluitingsweg Elburg

Referentienummer : 17683
Opdrachtgever : Infraplus
Datum : 17 augustus 2017

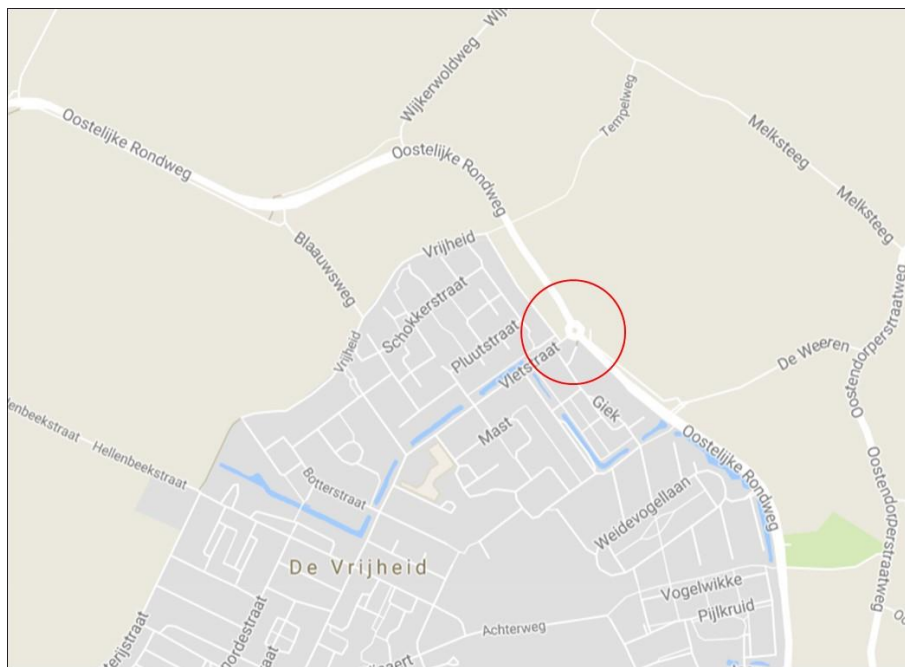
Figuur 1 Globale locatie van de nieuwe ontsluitingsweg

Infracplus is bezig met de voorbereiding van de aanleg van een nieuwe ontsluitingsweg aan de noordzijde van Elburg (figuur 1). Ter hoogte van de aansluiting van deze ontsluitingsweg op de Oostelijke Rondweg (bestaande rotonde) bevindt zich een houtwal (aan de Weeren). Als bijlage 1 is een projecttekening opgenomen.

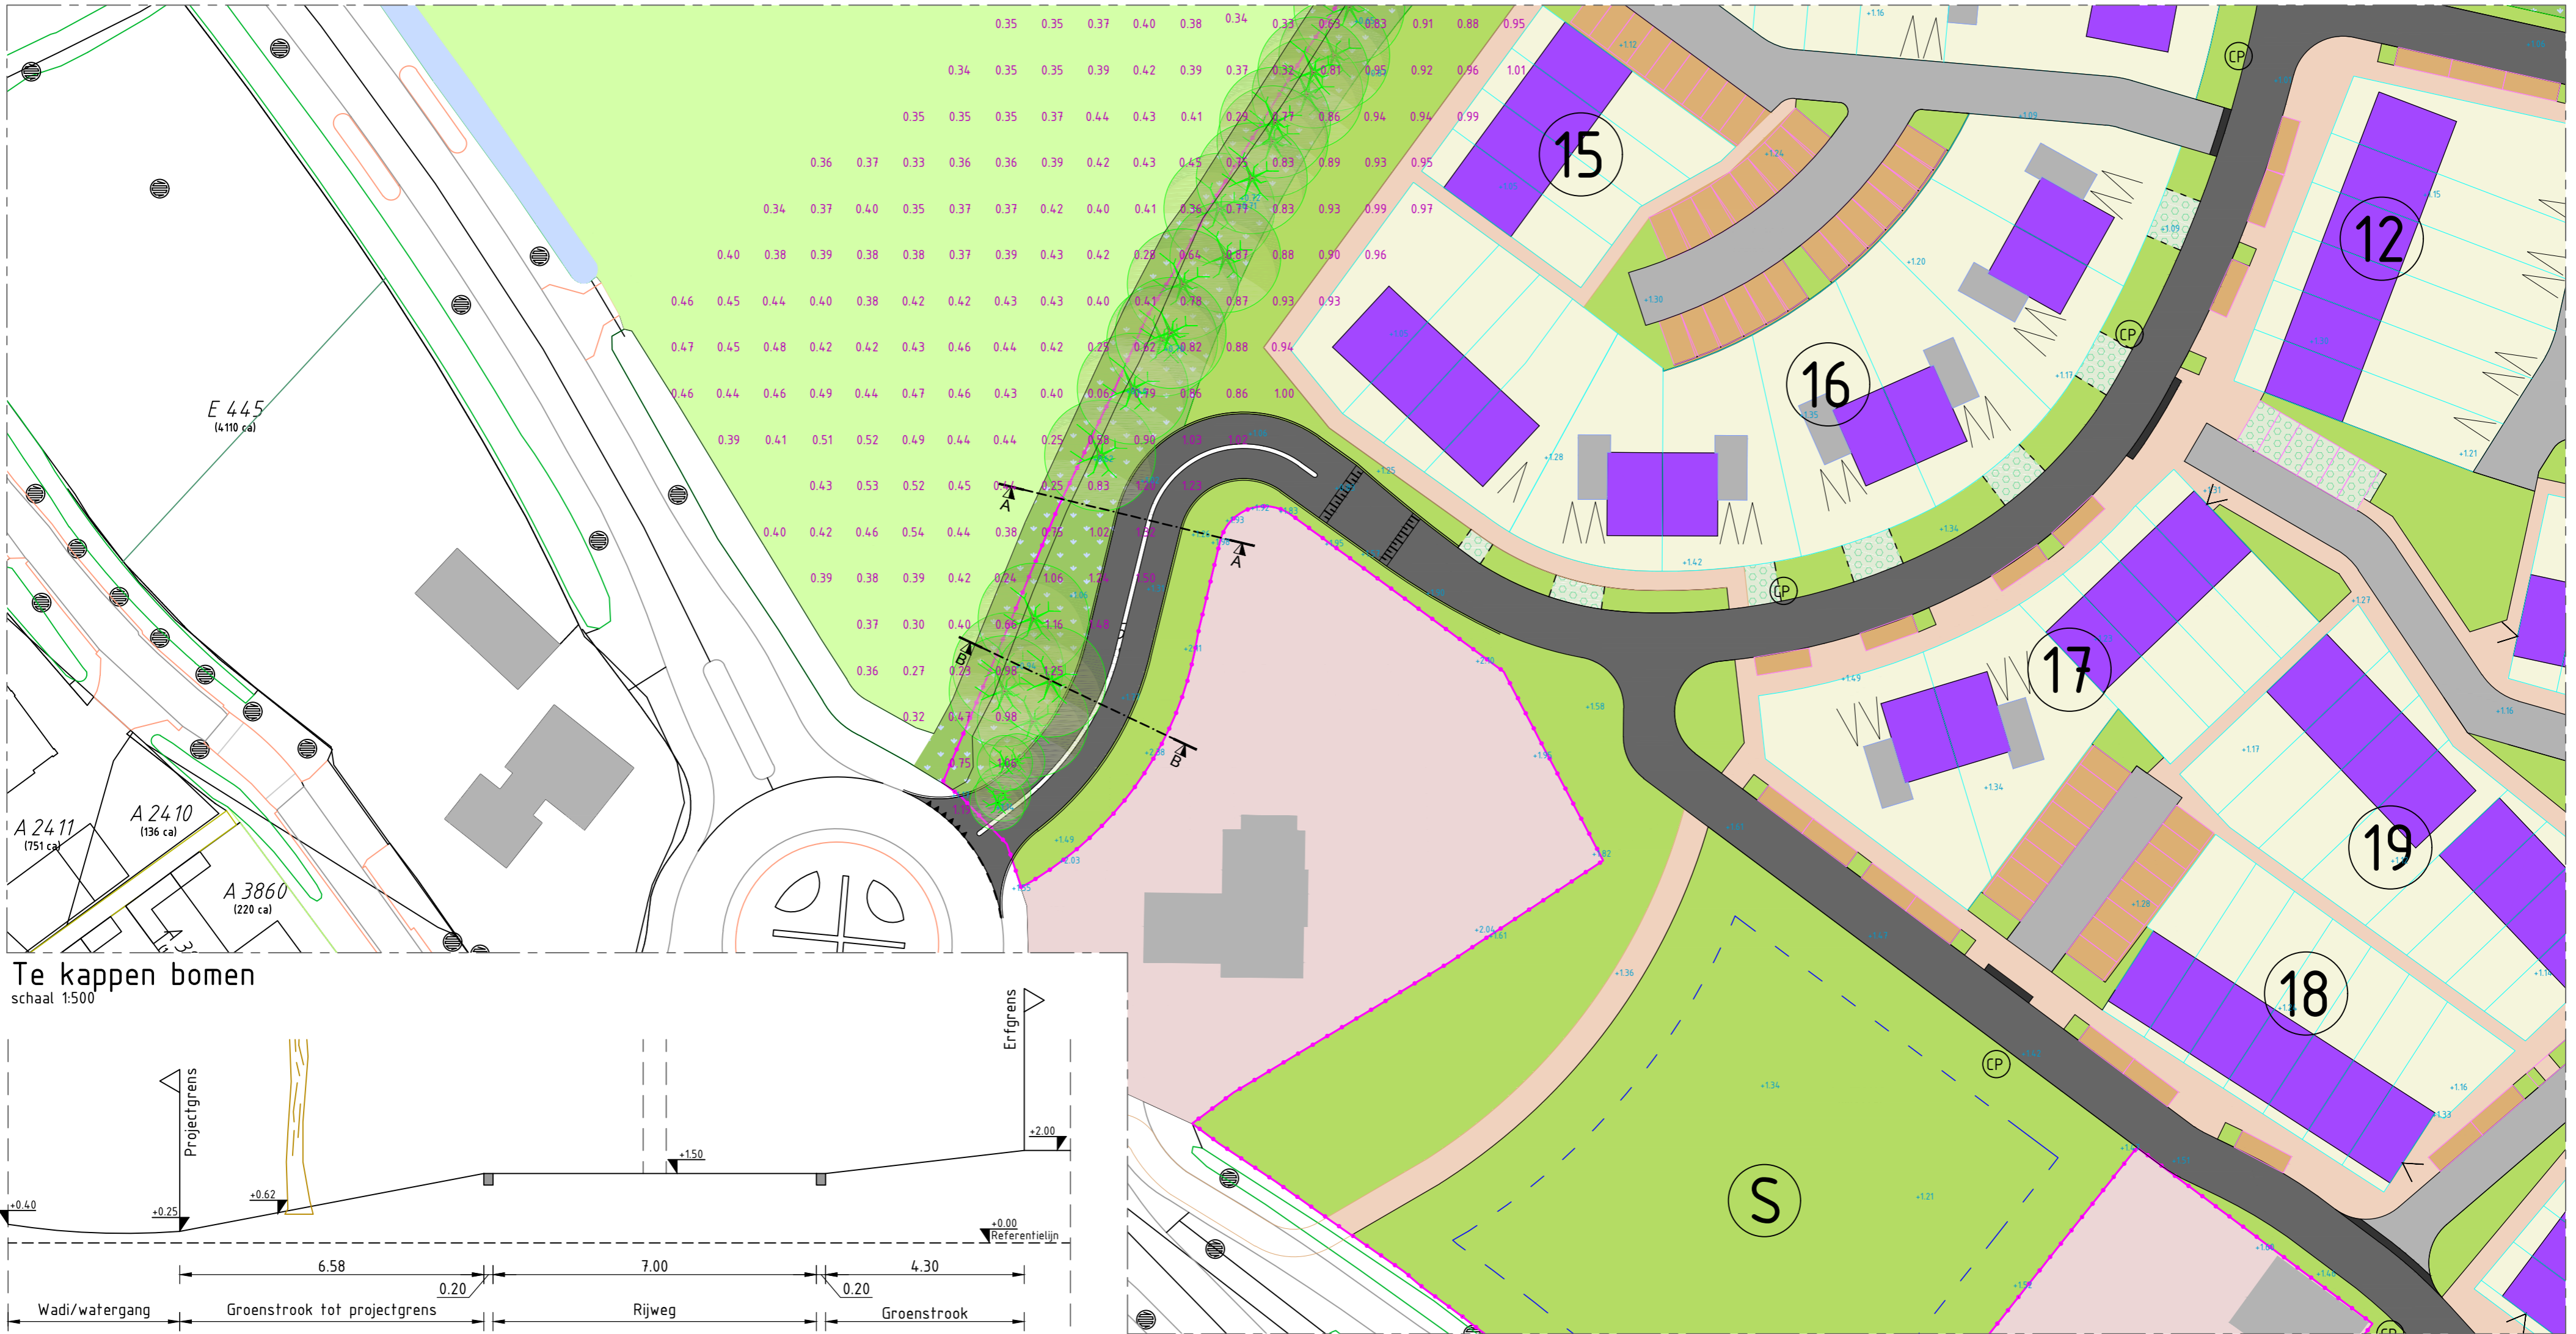
Te kappen bomen
 schaal 1:500

Op voorhand is duidelijk dat de bomen 3 t/m 6 zich binnen de graafzone bevinden en daarom moeten wijken. Bij boom 1 en 2 wordt gegraven nabij de stamvoet in een bodem waarin de wortels zich altijd ongestoord hebben kunnen ontwikkelen. De wortelshade bij deze bomen zal met het oog op de conditie en stabiliteit van deze bomen onaanvaardbaar groot zijn. Ook deze bomen kunnen bij het huidige plan niet behouden worden. Dit is op de locatie zelf nog gecheckt door de afstanden uit te zetten (afbeelding 1 en 2.) De bomen 1 en 2 kunnen slechts behouden worden bij een zeer ingrijpende tracéwijziging ("verschuiving" van de weg minstens 6 meter in oostelijke richting).
