# Boom Effect Analyse Hoge Weerd-Ibbeltje Epe

tree-O-logic

2.0

27 januari 2021

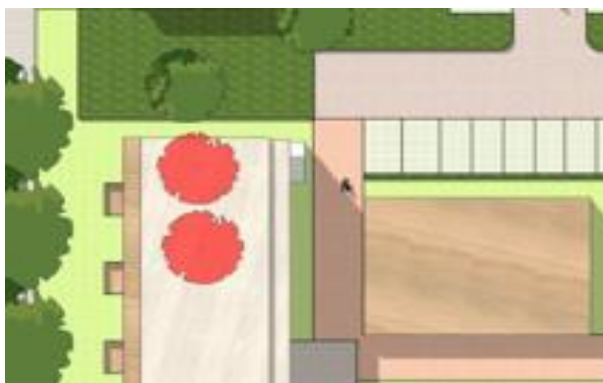
*afb. 7: voorbeeld van een situatie waarbij de bomen vanwege het ontgraven niet te handhaven zijn*

Voor het realiseren van funderingen voor gebouwen, worden delen van het projectgebied ontgraven. Daarbij wordt bij een aantal bomen de minimale graafafstand overschreden of staan deze midden in de ontgraving, zie afb. 7.

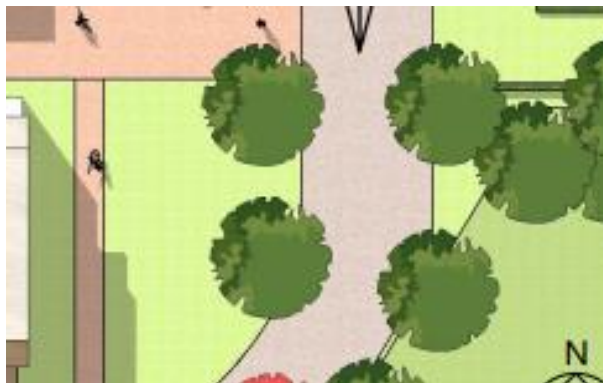
*afb.8: situatie waarbij de minimale graafafstand wordt benaderd of overschreden*

Als bij de werkzaamheden de minimale graafafstand wordt benaderd of overschreden, wordt op voorhand aanzienlijk belemmerende invloed verwacht.

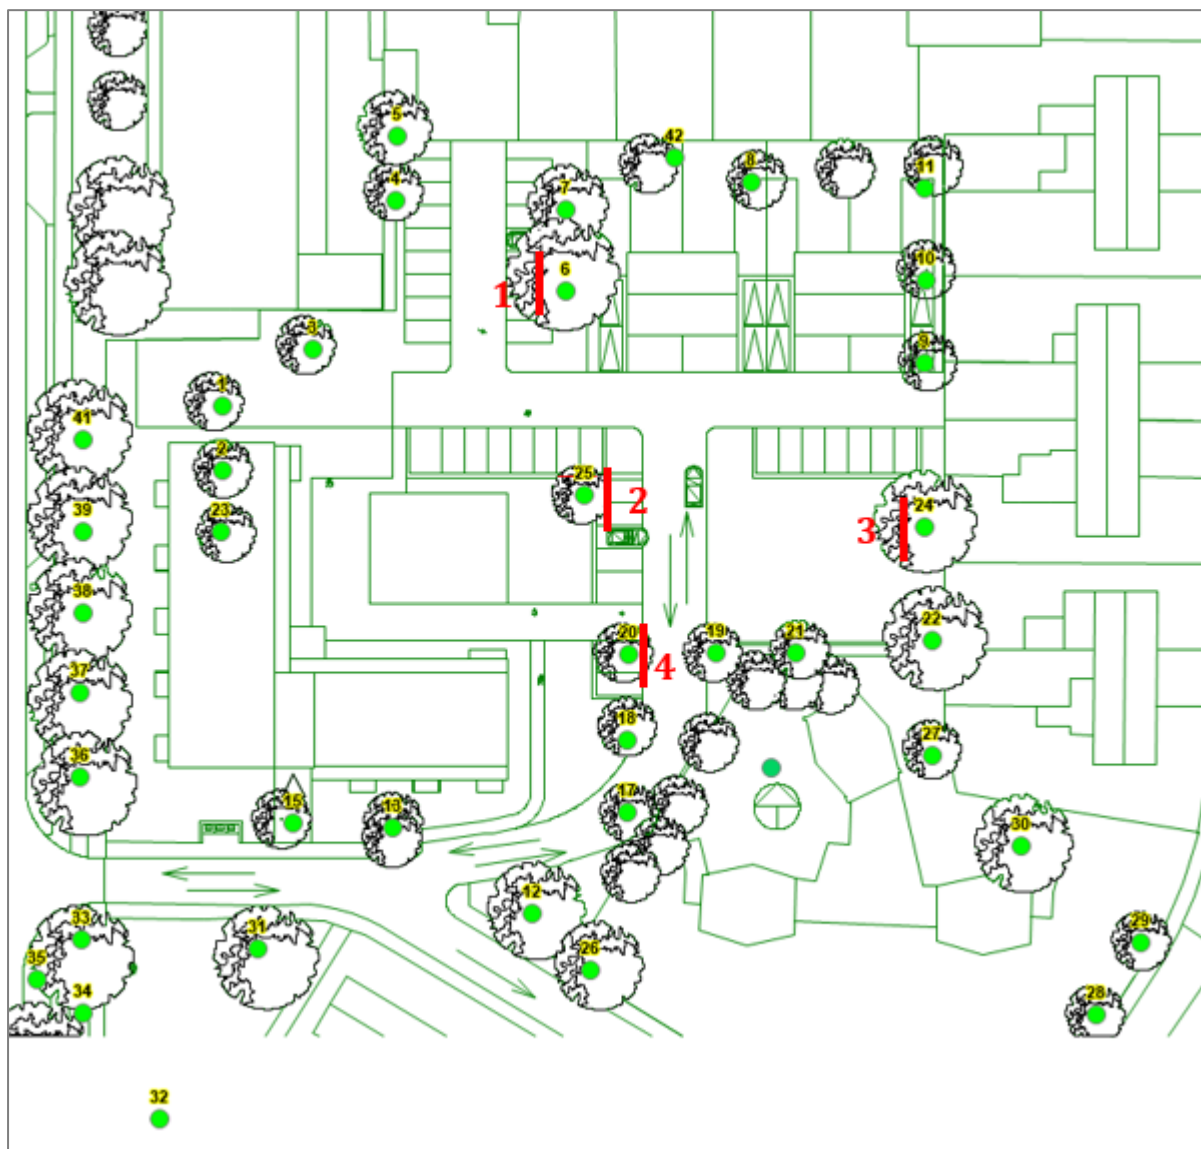
De proefsleuven zijn gegraven op locaties waar verharding binnen de kwetsbare zone wordt aangebracht.
