Notitie

'Restauratie kloostermuur Hortuspark, Harderwijk'

Auteur: Ing. M.G. (Mark) Hoksberg
Project: 10208
Datum: 4 augustus 2010
Status: Definitief rapport

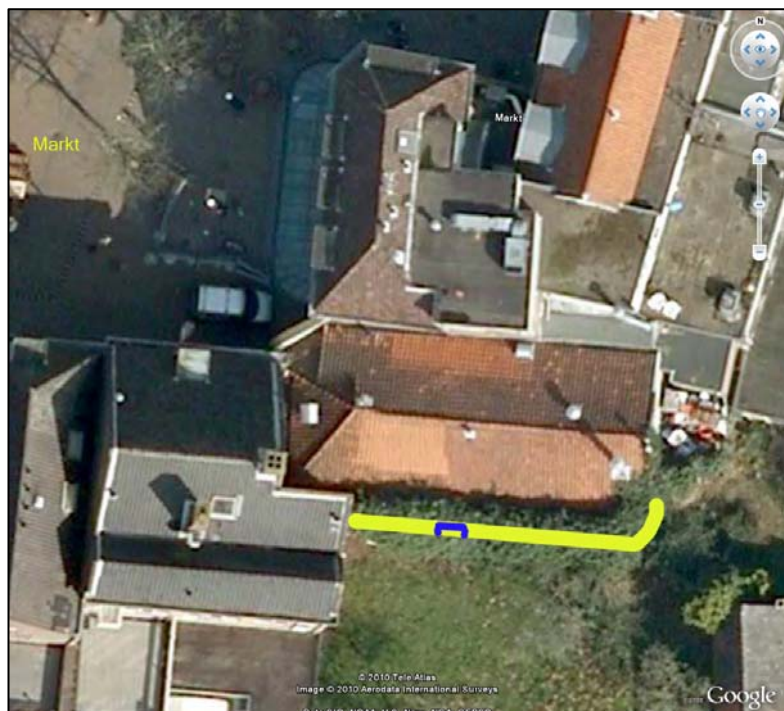
Figuur 1 Kloostermuur (gele lijn) en de opening van de doorgang (blauw). De Klimopvegetatie is duidelijk te onderscheiden. Bron kaartondergrond: Google Earth 2010.

Door de opmars van Klimop is de muur over de gehele breedte begroeid geraakt en zijn ook de laatste groeiplaatsen van Muurbloem overgroeid geraakt door Klimop. Er zijn geen Muurbloemen meer aangetroffen. Mogelijk heeft Muurbloem de concurrentie om licht verloren van de Klimop. Muurbloem is voor haar vochtbehoefte afhankelijk van
