**Herziene Bomen Effect Analyse  
'Herinrichting N790 Gietelo –  
Steenenkamer'**

Opdrachtgever: Provincie Gelderland  
Contactpersoon: D. (Dennis) Lems  
Auteur: A. (Anton) van der Vegt  
Organisatie: **tree-o-logic**  
Datum: 27 augustus 2020  
Versienummer: 2.1 (herziene versie)

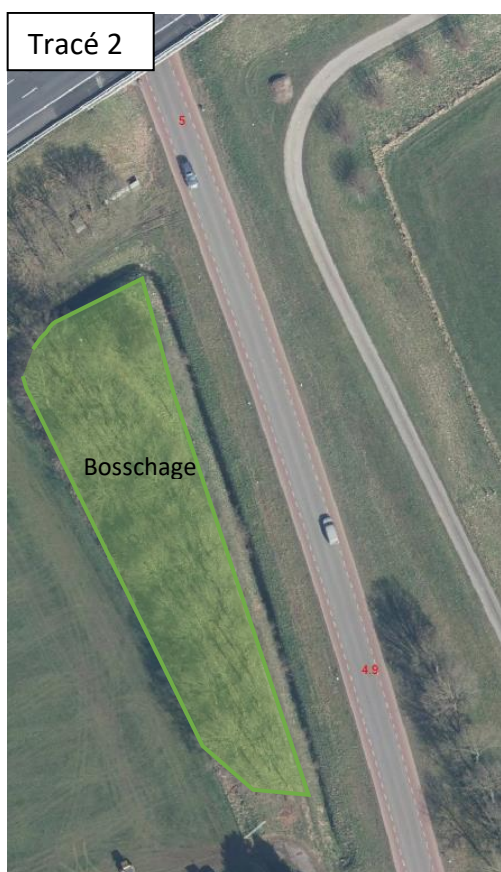
Afb. 3. Tracé 2, ter hoogte van hectometer 4.9, met de bosschage globaal ingetekend.

Bij tracé 2 staan bomen in bosverband aan de overzijde van de sloot (zie Afb. 4). Het bosje bestaat uit volwassen zomereiken (Quercus robur) en is recent gedund. De bomen hebben over het algemeen een goede conditie en een toekomstverwachting van meer dan 15 jaar.

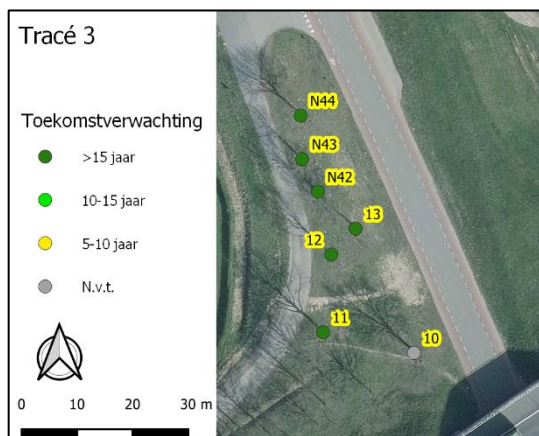
Afb. 6. Tracé 3 ter hoogte van hectometer 5.1 met boomnummers en levensverwachting

Bomen 11-13 en 42-44 betreft volwassen zomereiken (*Quercus robur*) met een redelijke conditie en een toekomstverwachting van meer dan 15 jaar. Er zijn geen gebreken aangetroffen.

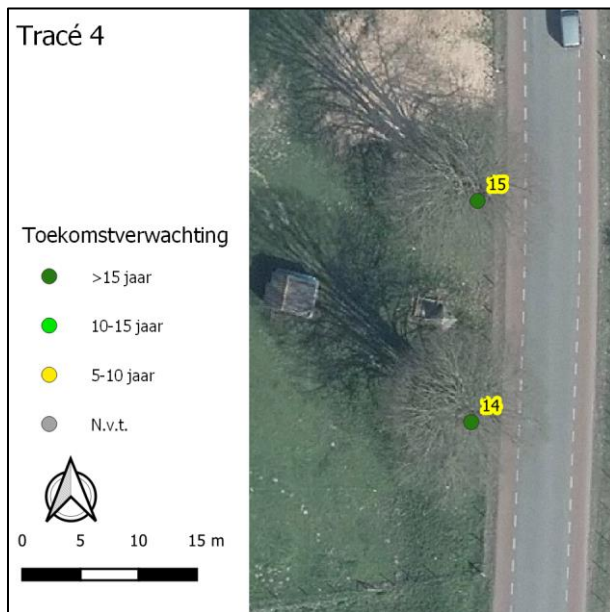
Afb. 7. Tracé 4, ter hoogte van hectometer 5.7, met boomnummers en levensverwachting

Boom 14 en 15 betreft 2 oude Lindes (*Tilia x europaea*) die boven op de dijk staan. Ze staan in een particulier weiland op 2 meter vanuit de weg.

De bomen hebben een goede conditie en een toekomstverwachting van meer dan 15 jaar.

Bij boom 14 is een schade aan de stamvoet aangetroffen (zie afb. 8). Deze lijkt goed te overgroeien en de conditie van de boom is goed. De boom is als attentieboom aangemerkt.

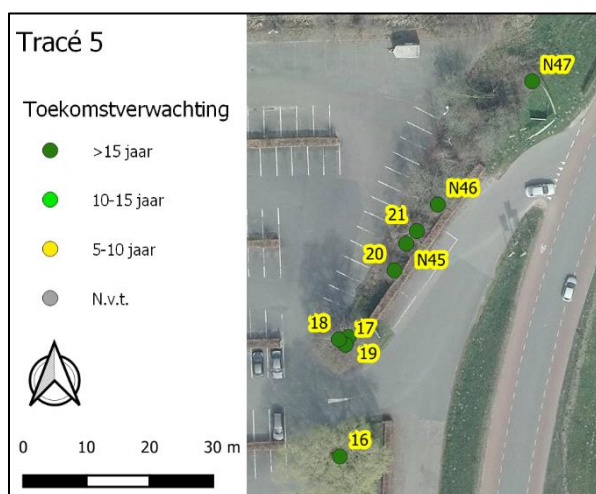
Afb. 10. Tracé 5, ter hoogte van hectometer 6.5, met boomnummers en levensverwachting

Bomen 16 tot 21 staan onderaan- en langs de oprit naar tuincentrum Tuinland. De treurwilg heeft een goede conditie en toekomstverwachting, maar dreigt te worden overwoekerd door klimop. Daarnaast is er schade aan de kroon ontstaan door uitgebroken takken.

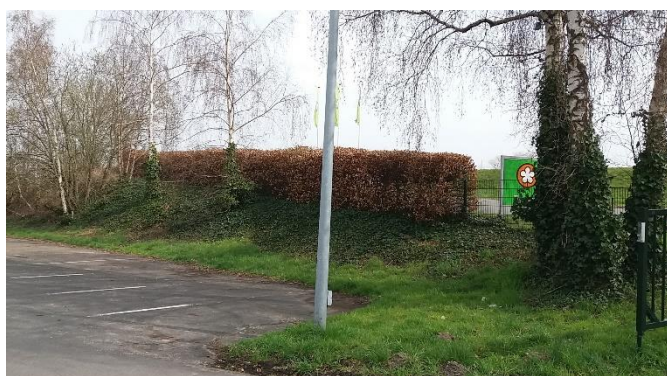
Afb. 11. Rechts bomen 17-19 en links bomen 20, 21, N45-47 in bosplantsoen.

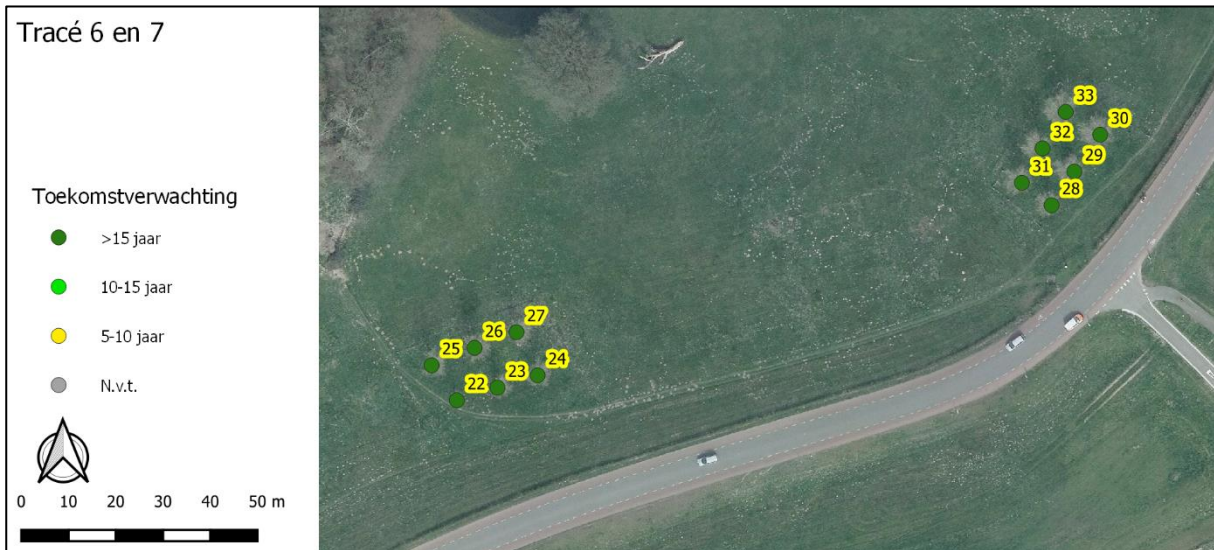
Afb. 13. Tracé 6 en 7 ter hoogte van 6.75-6.9, met boomnummer en levensverwachting.

Tracé 6 en 7 bestaan uit groepen populieren onderaan de dijk op het landgoed 't Schol. De bomen staan in twee groepen van zes in een weiland. De bomen hebben een goede conditie en een toekomstverwachting van meer dan 15 jaar.

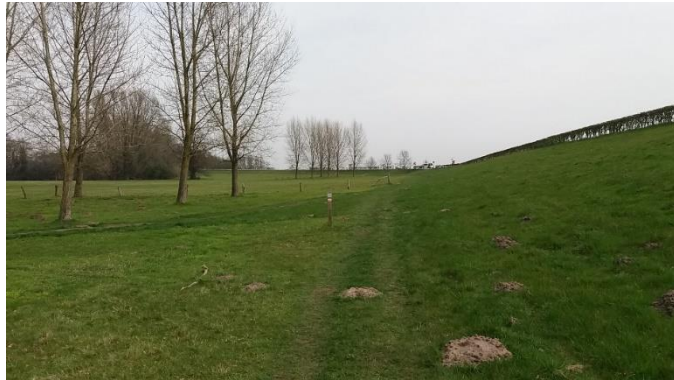
Afb. 14. Situatie tracé 6 en 7,  
met in voorgrond bomen 22-27  
en in de achtergrond bomen 28-33

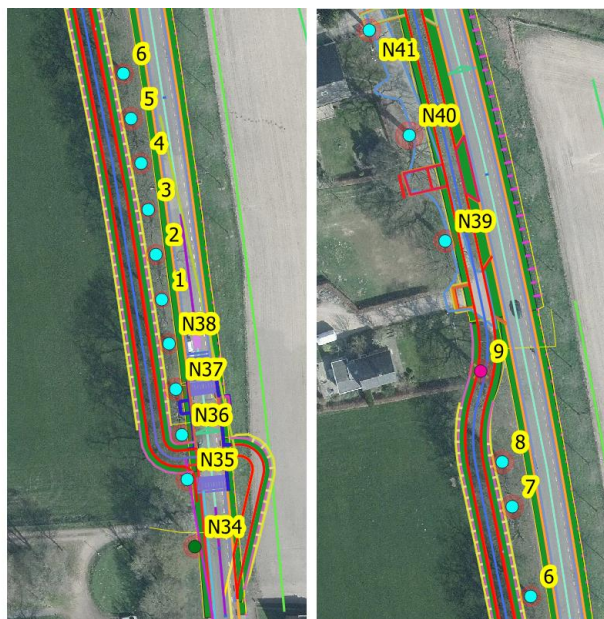
Afb. 17. Ontwerptekening met handhaafbaarheid van bomen in tracé 1

Volgens het ontwerp komt het fietspad bij tracé 1 aan de westzijde van de bomenrij te liggen. De rijbaan wordt hierbij iets smaller en gedegradeerd van 80 km/uur naar 60 km/uur. Bij boom 9 is het fietspad op de locatie van de boom gepland. Hierdoor is deze boom niet handhaafbaar. Om boom 9 te behouden is een plaanpassing nodig.

Bij bomen 1-8 en 36-38 wordt aan de zijde van het bouwland gegraven en vindt mogelijk ophoging plaats binnen de kroonprojectie aan de zijde van het bouwland. Dit heeft gevolgen voor de zuurstofhuishouding en zal wortelschade veroorzaken.

Bij boom 39-41 wordt het huidige asfalt verwijderd. Dit asfalt ligt tegen de stamvoeten aan waardoor er zeer grote kans is op wortelschade. Beschadiging van de stamvoet verhoogt de kans op intreden van schimmels en bacteriën.

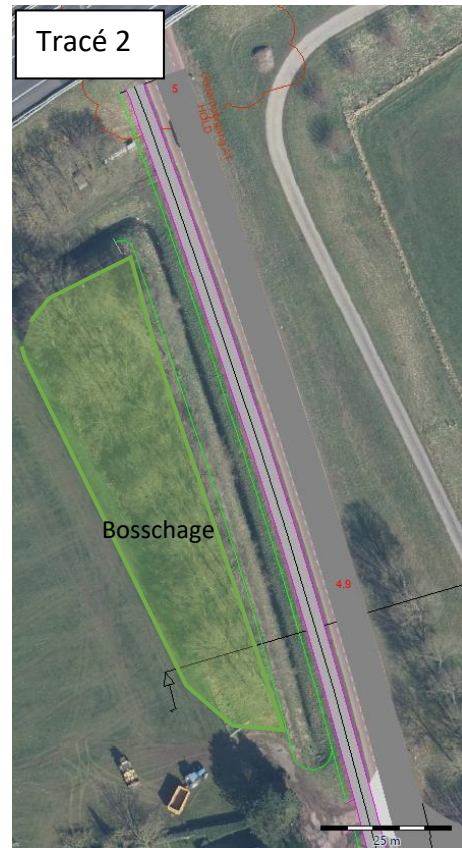
Afb. 18. Ontwerptekening met bosschage tracé 2

Bij tracé 2 wordt de watergang omgevormd van een A-watergang naar een B-watergang. Dit betekent dat de watergang smaller wordt gemaakt en de oever aan de wegzijde wordt verlegd. De oever aan de zijde van de bomen blijft ongewijzigd (zie ook Afb. 19). Werkzaamheden komen niet in de buurt van de bomen. Wel bestaat de kans dat vrijkomende bagger uit de sloot gedeponereerd wordt aan de zijde van de bomen.

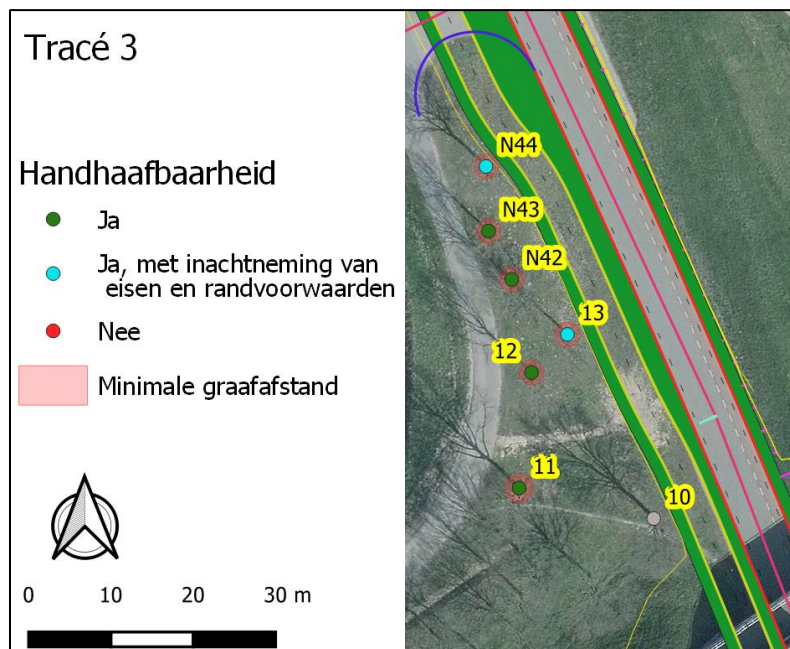
Afb. 20. Ontwerptekening met handhaafbaarheid van bomen in tracé 3

Bij boom 12 is een proefsleuf gegraven op 1,5 meter vanuit het hart van de stam. Dit was toen de grens het geplande fietspad volgens het oude ontwerp (zie bijlage A, Afb. 35 en Afb. 36). Hier zijn tot - 30 cm dikke wortels aangetroffen tot een diameter van 15 cm. Het verwijderen van deze wortels kan stabiliteitsproblemen veroorzaken en de toekomstverwachting ernstig schaden.

Boom 13 en 44 staan het dichtst op de werkzaamheden waardoor inzet van machines en transport van materieel een knelpunt vormen.

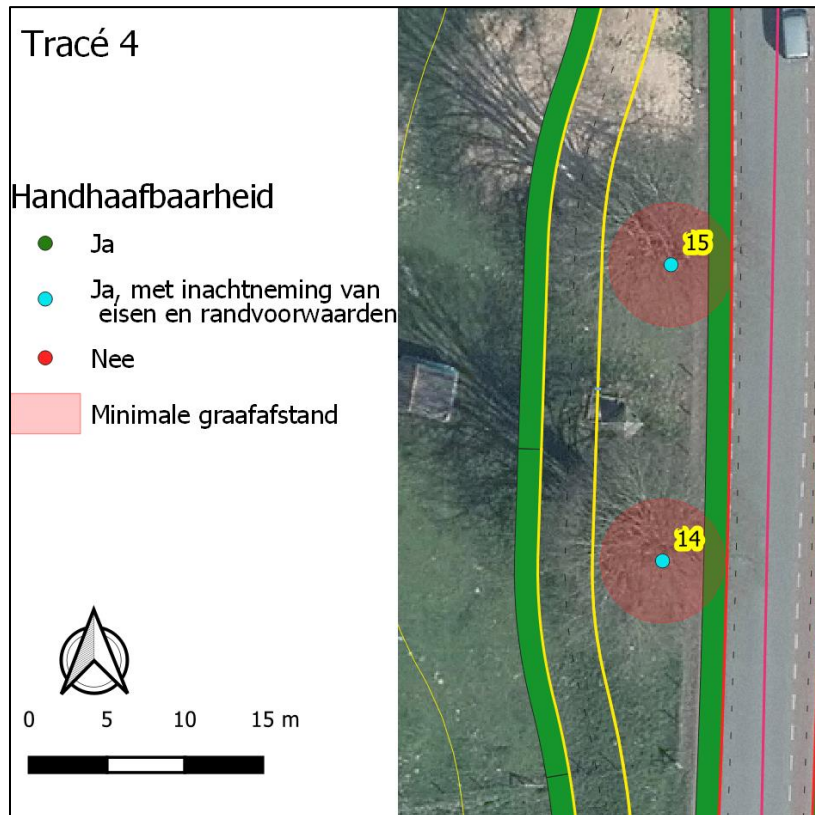
Afb. 21 Ontwerptekening met handhaafbaarheid van bomen in tracé 4

Een knelpunt tijdens de aanleg- en het gebruik van het fietspad in de toekomst zijn de laaghangende takken. Tijdens werkzaamheden is de kans op kroonschade groot.

- Voor aanvang van de werkzaamheden dient er gesnoeid te worden om voldoende werkruimte te creëren. Zo kan kroonschade tijdens de aanleg van het fietspad voorkomen worden. Snoeiwerkzaamheden dienen uitgevoerd te worden door een gecertificeerd persoon.
