Gemeente Zevenaar

Onderzoek en schetsontwerp veiligheid Riverparc

reforentie ZV89-1/schs5/014	projectcode ZV89-1	status definitief 02
projectleider ir. H.J.M.A. Mo's	projectdirecteur ir. R.P.N. Pater	datum 30 oktober 2009
autorisatie goedgekeurd	naam ir. H.J.M.A. Mo's	paraaf

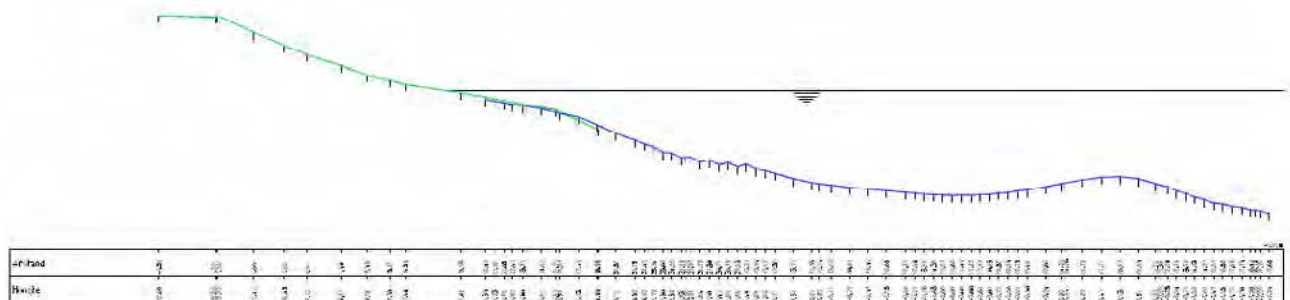
afbeelding 2.2. Maatgevende geometrie Riverparc voor macrostabiliteit buitenwaarts [8]

De voor de buitenwaartse macrostabiliteit representatieve doorsnede van het Riverparc heeft een taludhelling van circa 1:3 en een taludhelling van de geul van 1:4.

Het blijkt dat dwarsdoorsnede 1 en dwarsdoorsnede 3 tot en met 10 van het Riverparc niet voldoen op macrostabieliteit buitenwaarts als er rekening gehouden wordt met een verkeersbelasting op de kruin van de waterkering. Zwaar transport over de kruin van de waterkering is echter niet mogelijk doordat zich hier de vakantiehuizen en de bijbehorende tuinen bevinden; er loopt geen weg over de kruin van de waterkering. Om deze reden krijgt de buitenwaartse macrostabieliteit van de waterkering rondom en de toegangsweg naar het Riverparc het oordeel **voldoende**.

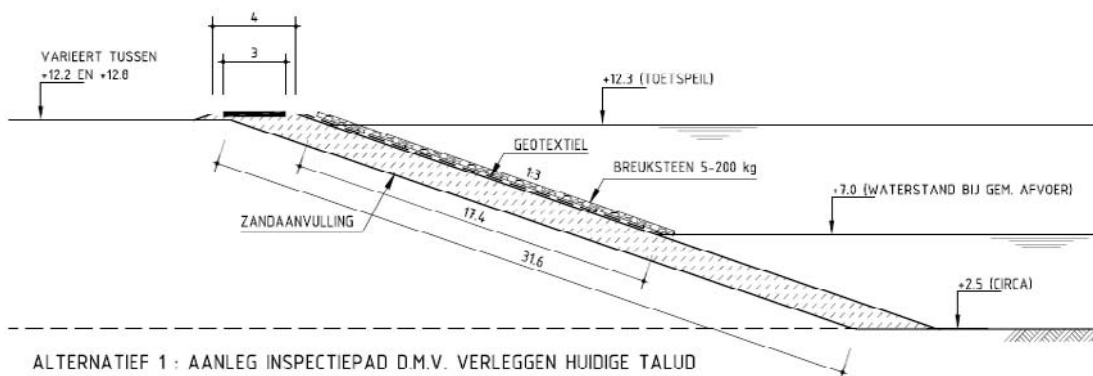
afbeelding 4.1. Schetsontwerp [11]

De aanleg van een hoogwatervrij inspectiepad vóór het huidige talud kan plaats vinden door het huidige talud te verleggen. Het schetsontwerp van dit scenario is weergegeven in afbeelding 4.1.

De globale kostenraming van dit scenario is weergegeven op bladzijde 2 in bijlage IX. Het blijkt dat de basisraming neerkomt op circa EUR 2.910.000,00.

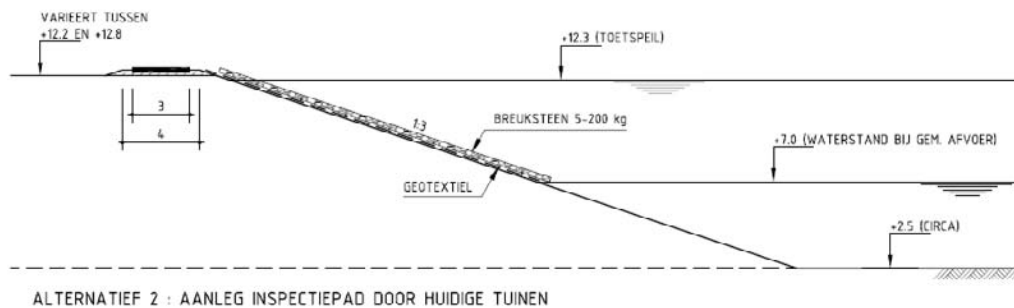
afbeelding 4.2. Schetsontwerp [11]

De aanleg van een hoogwatervrij inspectiepad binnen het huidige talud kan vóór het huidige talud plaats vinden door het inspectiepad in de huidige tuinen aan te leggen. Het schetsontwerp van dit scenario is weergegeven in afbeelding 4.2.

De globale kostenraming van dit scenario is weergegeven op bladzijde 3 in bijlage IX. Het blijkt dat de basisraming neerkomt op circa EUR 773.000,00.

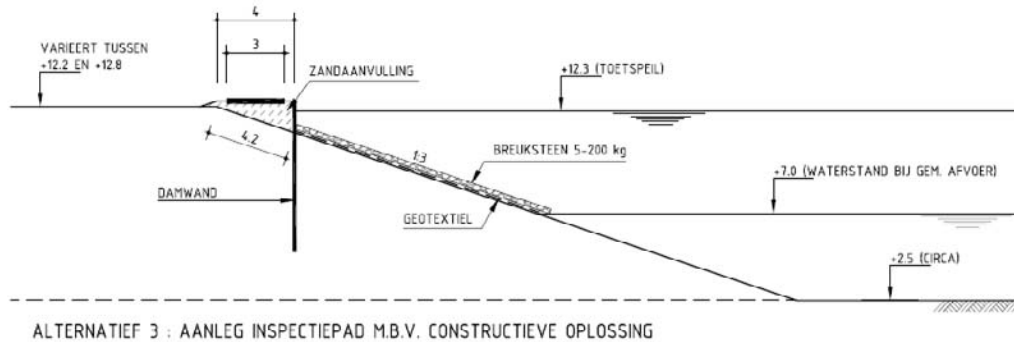
afbeelding 4.3. Schetsontwerp [11]

De aanleg van een hoogwatervrij inspectiepad met behulp van een constructieve oplossing kan plaats vinden door het aanbrengen van damwanden. Het schetsontwerp van dit scenario is weergegeven in afbeelding 4.3.

De globale kostenraming van dit scenario is weergegeven op bladzijde 4 in bijlage IX. Het blijkt dat de basisraming neerkomt op circa EUR 4.690.000,00.

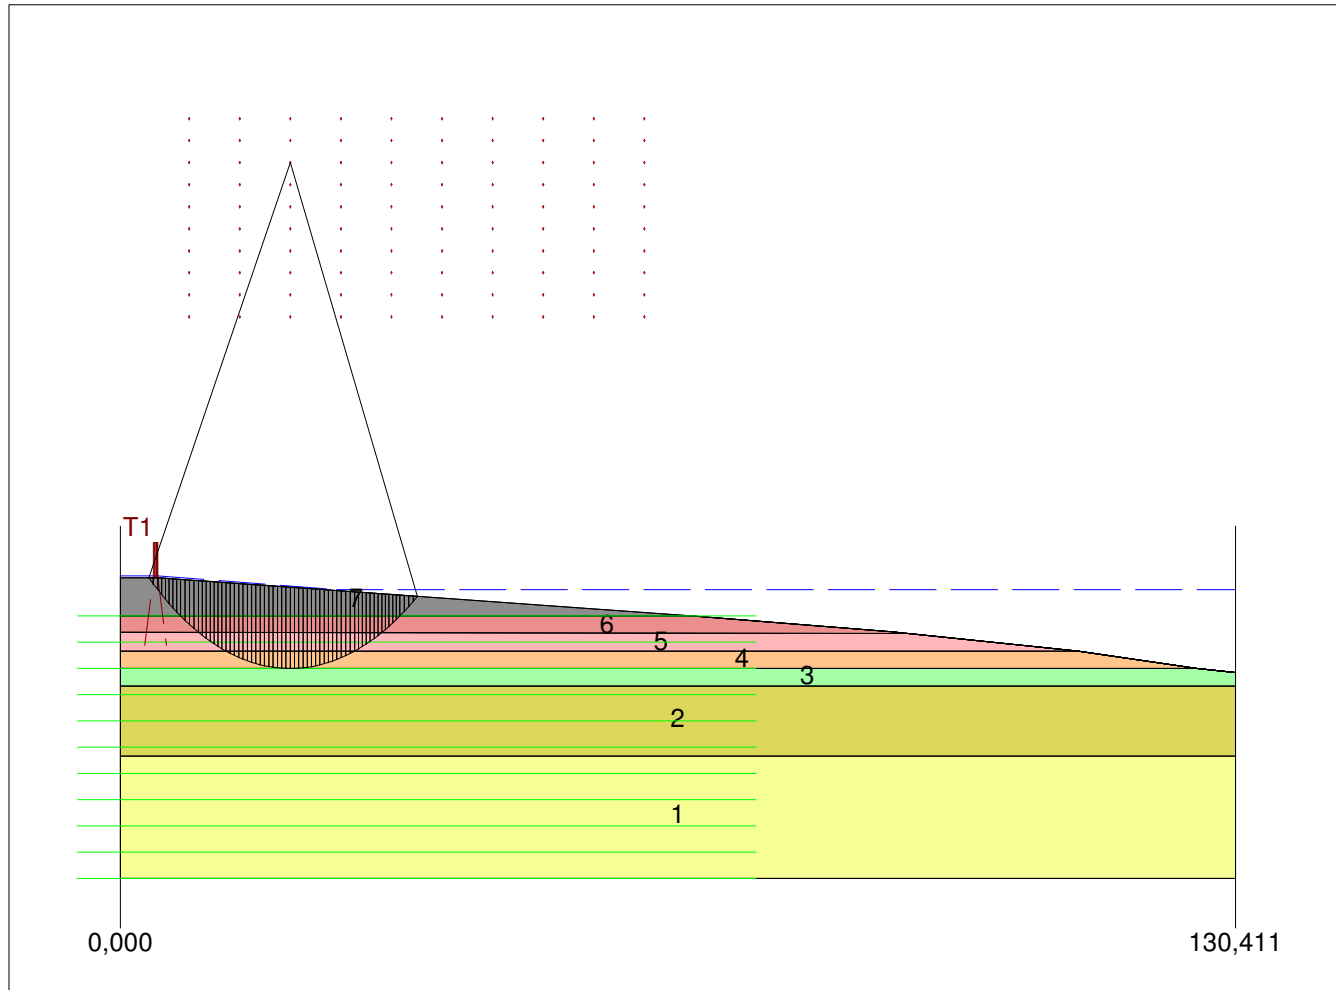
Riverparc Zevenaar
Macrostabieliteit buitenwaarts
Bodemopbouw 3 zonder bovenbelasting

$X_m : 19,87$ [m]
 $Y_m : 35,90$ [m]

Straal : $28,90$ [m]
 Veiligheidsfactor : $4,14$

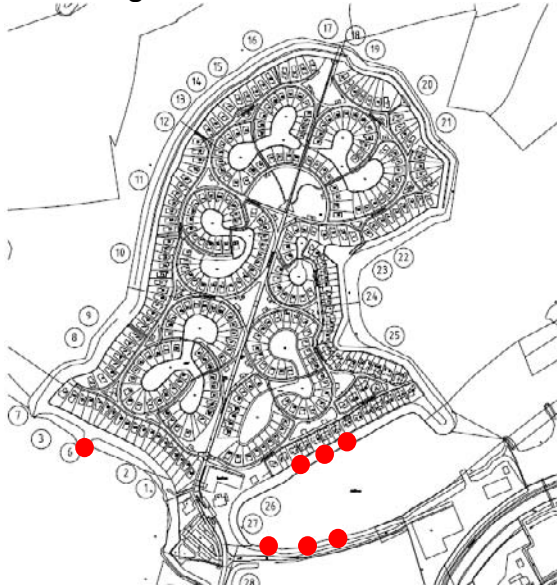
afbeelding 2.2. Locaties bomen

- aan de westkant is één boom aanwezig (zie foto 1). Deze boom staat op een stukje oude krib waar vroeger de IJssel heeft gelopen;
- aan de oostkant (ter plaatse van de jachthaven) zijn op diverse plaatsen enkele bomen aanwezig (zie foto 26, 27);
- op enkele plaatsen zijn vrij grote bomen aanwezig in de tuinen van bewoners. Wanneer deze omvallen, kunnen deze bomen een deel van het talud beschadigen (zie foto 23).

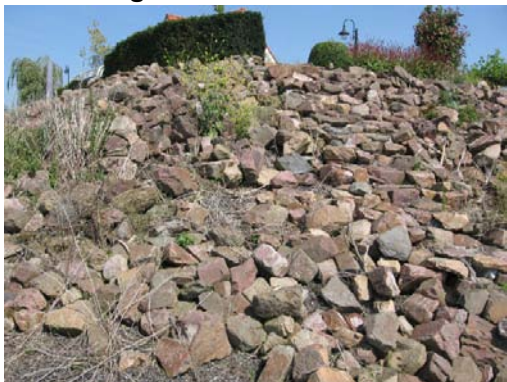
afbeelding 7.

- op enkele plaatsen is geen bekleding aangetroffen (zie foto 7);
- op enkele plaatsen zijn stukken geotextiel zichtbaar tussen de stenen;
- naast diverse, door bewoners, aangelegde trappen van breuksteen gepenetreerd met beton (zie foto 13), zijn stukken (landbouw)plastic waargenomen. Overigens zijn de trappen ordelijk en met zorg aangelegd zonder dat het talud hierdoor wordt verstoord;

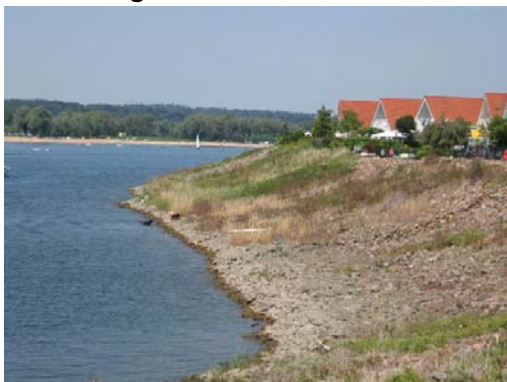
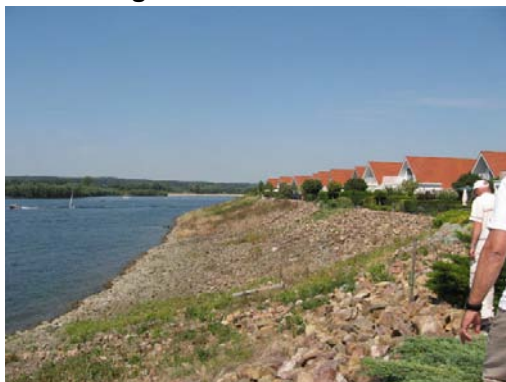
- op het geïnspecteerde talud zijn locaties waar lage begroeiing aanwezig is en locaties waar door bewoners de begroeiing wordt dood gespoten (zie foto 11, 12);

andere niet. Dit geeft een rommelig beeld en is niet wenselijk vanuit het beleid van het waterschap. Daarnaast is op de plekken waar veel begroeiing aanwezig is, een inspectie naar de bekleding (stenen) niet mogelijk.

De begroeide delen van de buitenoever zorgen voor voldoende samenhang waardoor de kans op schade zeer beperkt aanwezig is. Echter, het waterkeringbeleid van het waterschap is erop gericht om de steenbestorting schoon te houden. De reden hiervoor is dat het zicht op eventuele schade aan en verzakkingen van de steenbestorting behouden blijft. Begroeiingen maken dit lastiger of zelfs onmogelijk. Het verdient derhalve de aanbeveling om toe te werken naar een geheel onbegroeide oever.

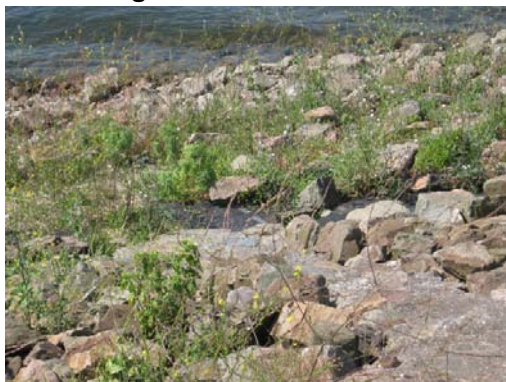
afbeelding 18.

- op enkele plaatsen is het geotextiel zichtbaar (zie foto 18). De oorzaak hiervan is onduidelijk. De heer Bouma laat weten dat tijdens de aanleg (te) weinig stenen zijn aangebracht en dat enkele jaren later nog stenen zijn bijgestort;

- bij enkele kale plekken waar geotextiel zichtbaar is wordt geadviseerd breuksteen bij te storten. Dit dient wel met dezelfde steengrootte te gebeuren. Bijstorten met fijner steen kan leiden tot uitspoeling bij hogere waterstanden;
- losse stukken plastic, geotextiel en dergelijke verwijderen. Tevens komt dit het aanzicht van de buitenoever ten goede;
- er wordt geadviseerd de gehele buitenoever te ontdoen van begroeiing. Het waterkeringbeleid van waterschap Rijn en IJssel is er op gericht om de steenbestorting schoon te maken en te houden.
